## **דוח בדיקה בטיחותית** **(מידע עובדתי ראשוני)**

**תיק תאונה מס' 99-16**

**- נחיתת אונס עקב כביית מנוע לאחר הניתוק -**

**4X-ARO**

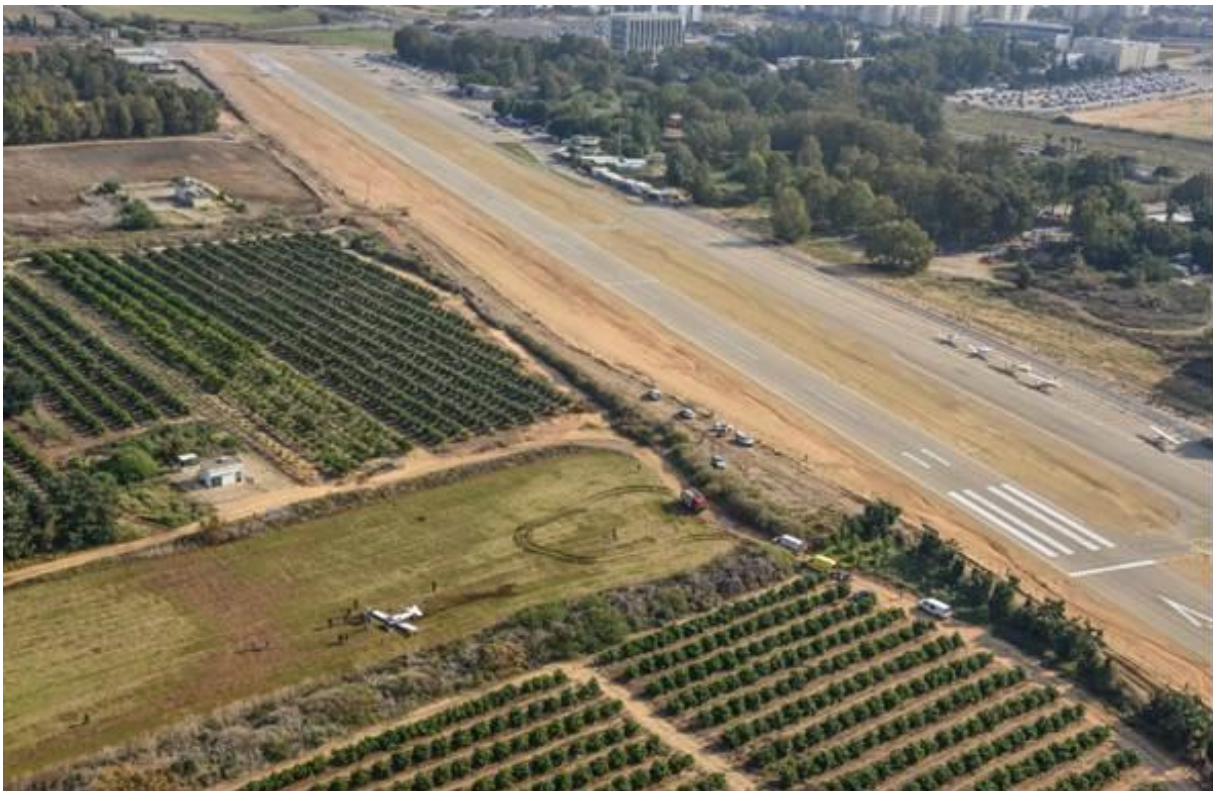
המטוס נמצא במרחק של כמאה מטר צפונית לתחילת מסלול 11 וכשבע מאות וחמישים מטר ממפתן מסלול 29. כיוון סימני המטוס על הקרקע היו 003 וכיוון המנח הסופי 350. בבדיקת סימני נחיתת המטוס נמצאו עדויות לפגיעה עוצמתית של כלי הטיס בקרקע, מרחק ריצת נחיתה קצר של כעשרים מטרים ונזקים משמעותיים לכלי הטיס (ביניהם קריסת כני נסע, התנתקות המנוע ונזקים בתא הטייס). בבדיקת אף המטוס העלתה, כי הפרופלור עמד או שהיה ללא כוח מנוע בעת הנחיתה.

המסלול 11/29 והמטוס באתר התאונה

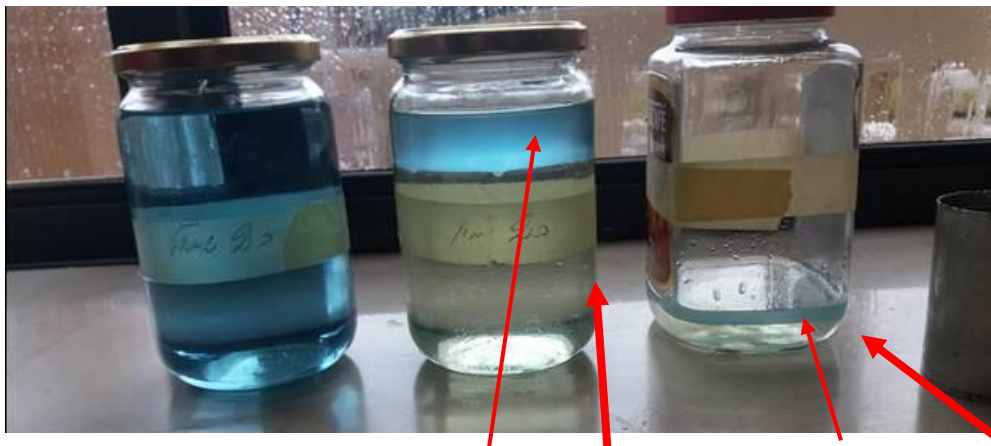
- ✓ דלק בכנף שמאל - לא התגלו ממצאים חריגים.
- ✓ דלק בכנף ימין - נמצאה כמות משמעותית של מים.
- ✓ כוסית הניקוז בגחון המטוס - נמצאה כמות מים משמעותית.
- ✓ משאבת הדלק - נמצאה כמות משמעותית של מים.
- ✓ יחידת הדלק אוויר - נמצאה כמות משמעותית של מים.
- ✓ זרימת הדלק ממכלי הדלק בכנפיים – ללא ממצאים.

דלק  
כנף שמאל

מים דלק  
כנף ימין

מים דלק  
פתח ניקוז תחתון

ממצאי הבדיקות, עוד קודם בדיקת המנוע, מלמדים על הסתברות גבוהה, כי הגורם הישיר שאפשר שגרם לגמגום המנוע ולכבייתו היא נוכחות כמות משמעותית של מים בצנרת הדלק אל המנוע. הגם שחקירת התאונה עוד בתחילתה, החוקר הראשי מצא לנכון לפרסם מידע ראשוני זה בכדי לרענן ולהגביר את המודעות של הטייסים לסכנות הטמונות בחדירת מים למערכת הדלק, במיוחד בתקופת החורף שנכנסה – חשיבות רבה לביצוע ניקוזי דלק ובדיקתו טרם יציאה לטיסה.
