חקירת תאונות ותקריות אוויר

**דוח חקירה בטיחותית**

תיק תקרית מס' 27-06

אירעה למטוס צסנה 172, רישומו 4X-CHQ, בתאריך 21.07.06  
בשדה תימן

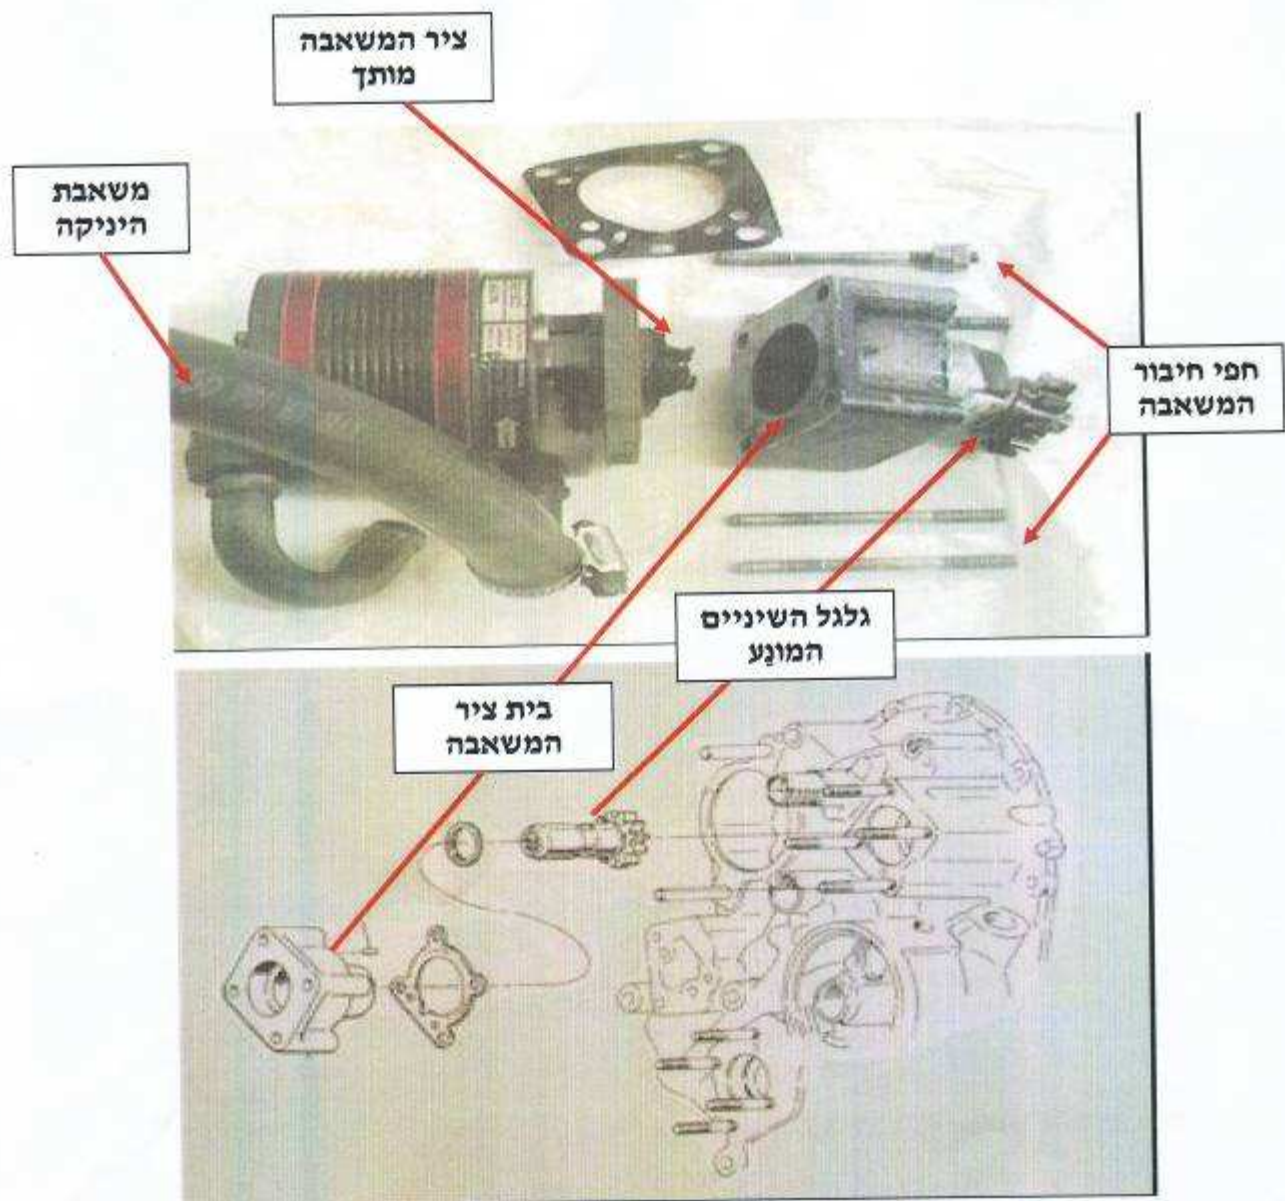
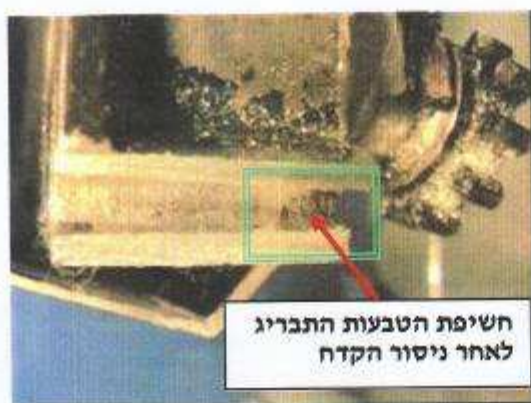
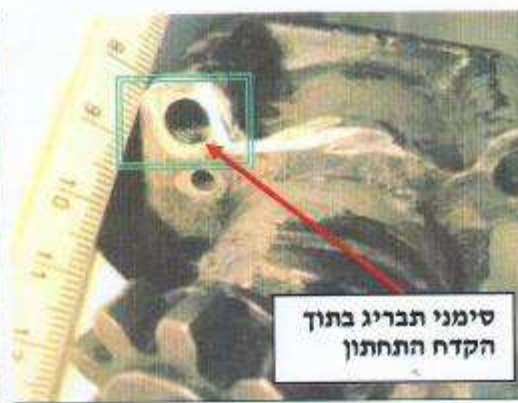
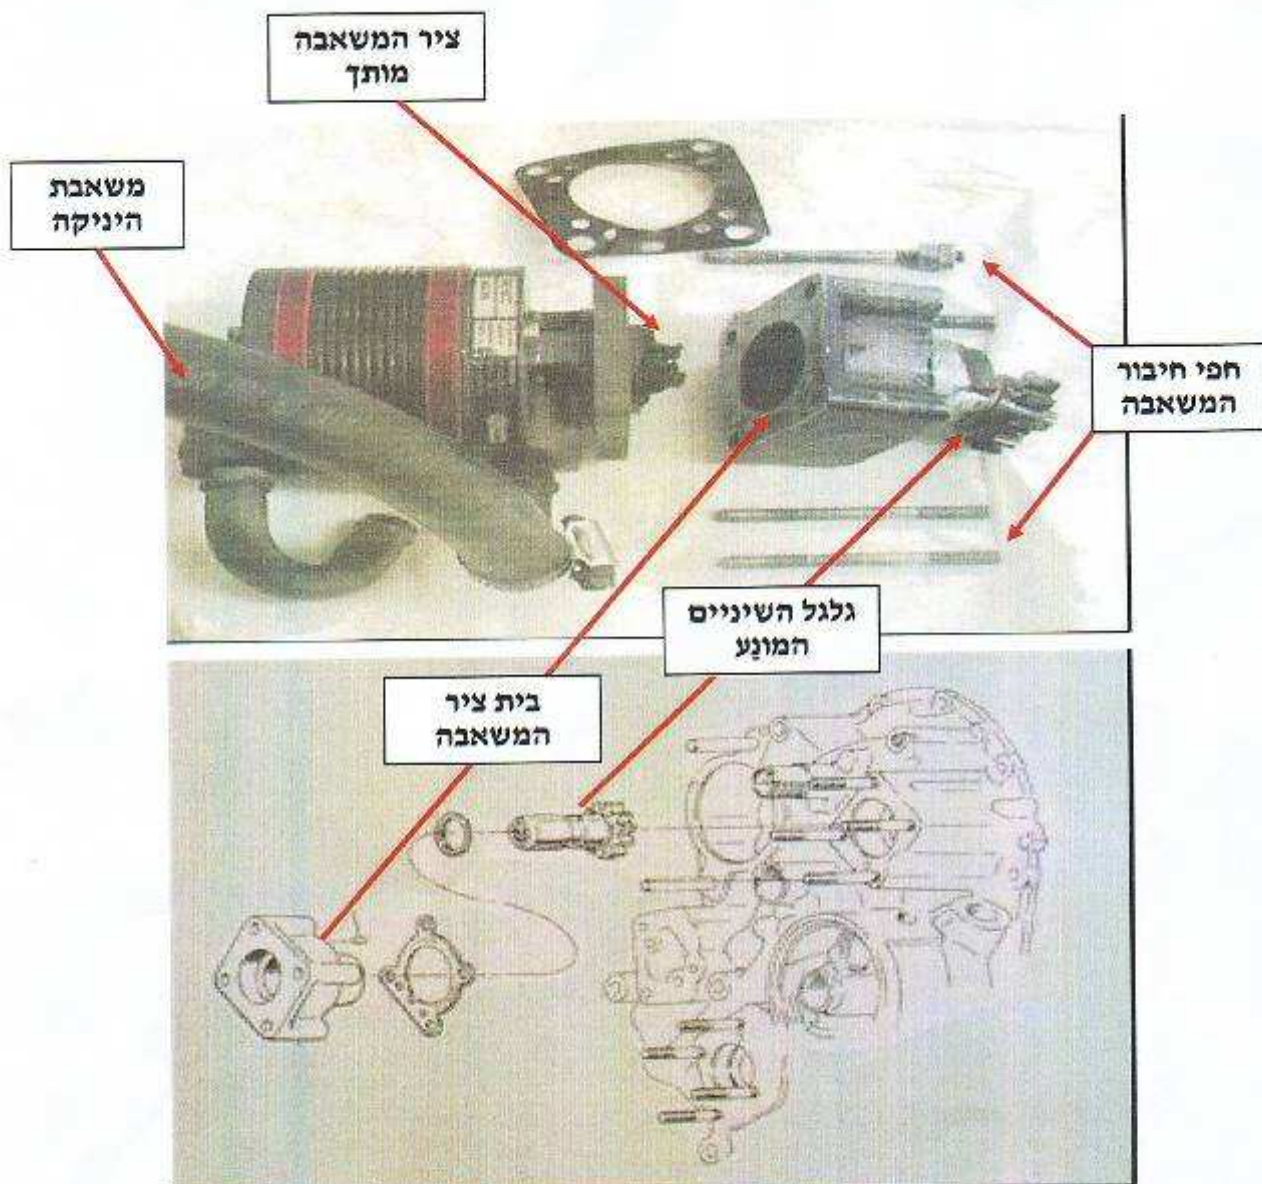
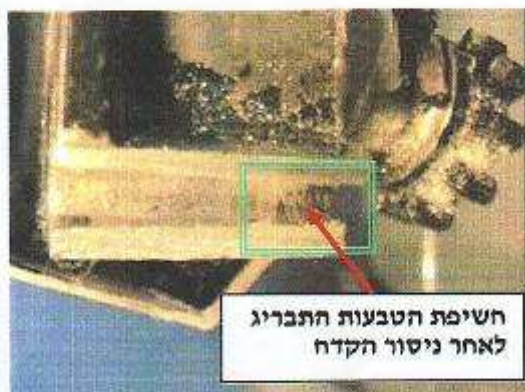
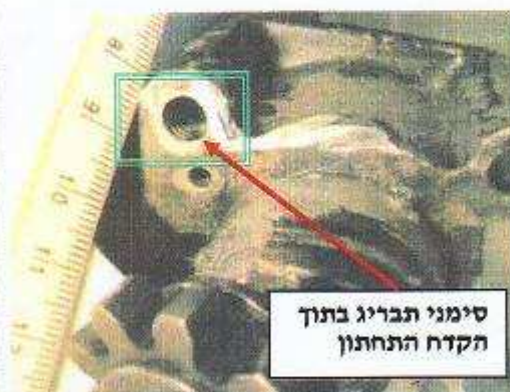
1) על פני גלגל השיניים המנוע (שנמצא נטוי), נראות מעיכות, המכסות כ- 40% מרוחב השן. זו תופעה טיפוסית לשילוב חלקי של שיני הגלגל כנגד שיני הגלגל הנגדי (המניע). בנוסף, אותרו סימנים ל"חבטה" שקיבל הציר.

2) לזר גלגל השיניים המנוע, צבע חום סגול והוא טיפוסי לחימום מקומי, עד 400 מעלות צלסיוס.

3) בתוך אזור ההשתלבות של הזר, נראית שחיקה של משטח הממוקם מול ציר המשאבה, אשר בנסיבות עבודה תקינות אינו בא במגע עם הציר. המגע ההדדי שנגרם על ידי הציר, מרמז על חופש תנועה של הציר (קדימה ואחורנית).

4) החפים המחוברים את מכלול המשאבה לגוף המנוע, נבחנו בהנדלה, באמצעות סטריאוסקופ. בצדו של החף שאליו מחוברות אומי ההדוק, נמצאו בכל החפים פגיעות מכאניות, ברוחב 1-2 מ"מ על פני כריכות התברוג.

5) במבט לתוך קדחי בורגי החף הנמצאים בבסיס המשאבה, נראו בשני קדחים סימני חירוף טיפוסיים, המעידים על פגיעה של כריכות הבורגים בקדח. על מנת לאמת ממצא זה, בוצע ניסור צירי של מקטע הקדח ושם נמצא מקבץ של 7 כריכות עוקבות בגזרות הולכות וקטנות פנימה אל תוך הקדח.

6) הסימנים המוזכרים לעיל, הנם הוכחה לכך כי הייתה תנועה יחסית בין החפים לבין אומי החיבור, דבר שיכול להתקיים עקב אי הידוק מספק של האומים.

- 2) במצב של אי הידוק אומי החיבור בפיתול מספק, כל עוד מתקיים שילוב בין הגלגל השיניים המניע לבין גלגל השיניים המונע, הרעידות שנוצרות במרכב המשאבה גורמות לכך, שתהיה תנועה יחסית בין תברוגת החפים לבין קדחי החפים שבבית המשאבה. אם היה בית המשאבה נותר במקומו, אזי הייתה מתקבלת הטבעה אחת של כריכות החפים בקדחים. העובדה שנמצא רצף של הטבעות, מלמדת על כך, שתהליך פתיחת האומים היה הדרגתי.

- 3) ככל שרחק בית המשאבה מגוף המנוע, כך גברה נזילת השמן וכך התהווה מגע "לא טבעי" בין גלגל השיניים המניע של המנוע לבין גלגל השיניים המונע. במצב שכזה מתחיל השילוב של גלגלי השיניים ל"התערער" ועקב אי מעבר שמן אל בית המשאבה (כתוצאה מריחוקו מבית המנוע) מתחיל הציר הפלסטי שבתוכו להתחמם, עד אשר הוא ניתן ומופסקת למעשה פעולת המשאבה, כפי שחווה אותה הטייס בתא.

- 4) שילוב מצב של גלגל שיניים מונע, שאינו מקבל שימון ומיקום "לא טבעי" של השיניים בגלגל, יוצר מצב חימום יתר בציר המתכתי של הגלגל המונע, עד להיתפסותו, ובהמשך ל"הטחות" הגלגל המונע, על ידי הגלגל המניע, כנגד בית ציר המשאבה, עד כדי ביקוע בית הציר.
