## ברזל במנוע

מאת Mike Busch כפי שתורגם על ידי איציק מה-יפית מתוך AVweb מתאריך 7.6.07

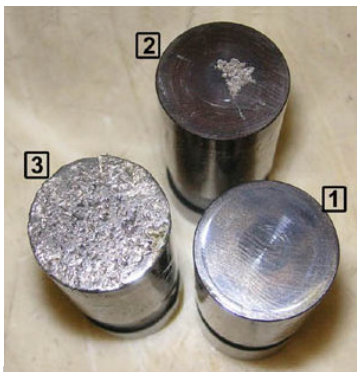
שלושה שלבים בהרס מרים שסתומים. שלב 1 (ראה את סידרת השריטות המקבילות) עשוי להיראות ברמה גבוהה של ברזל באנליזת השמן וכמות קטנה של שבבי מתכת במסנן השמן. זה עשוי לקחת 50 עד 100 שעות עד לשלב 3, אשר יצדיק פרוק מנוע. שלב 2 הינו בדרכו לשלב 3, אולם כבר לא כשיר לטיסה.

דאגתי העיקרית לגבי מנוע לייקומינג זה הינה שיתכן ואחד הזיזים או מרימי השסתומים מתחילים להתבלות ולפזר שבבים (ראה תמונה). אם אכן כך, לא ייקח הרבה זמן לפני שיהיה צורך לפרק את המנוע להחלפת גל זיזים או מרים שסתום.

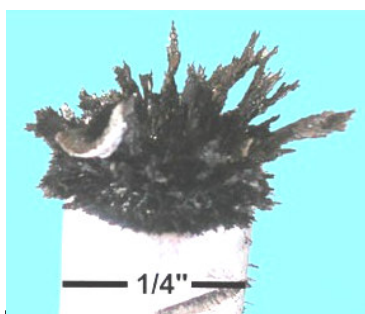
בתמונה נראה רבע כפית שבבי מתכת בקצה מגנט. זה בוודאי ימשוך את תשומת לבך. זוהי כמות מספקת להבטיח קרקוע המנוע עד למציאת מקור המתכת.

נראה בבירור שכמות שבבי המתכת שדווחו על ידי הבעלים קטנה מספיק בכדי להיות מכוסה על ידי סעיפים ב' או ג' של הנחיות לייקומינג. עשר או פחות פיסות קצרות דמויות שיער של מתכת מגנטית מאפשרות טיסה ובדיקה חוזרת של מסנן השמן לאחר 25 שעות. אם מתגלה כמות גדולה יותר של פיסות מתכת קצרות דמויות שיער – עד ארבעים פיסות – אזי המרווח לבדיקה חוזרת יתקצר לעשר שעות. לייקומינג אינה ממליצה לקרקע מנוע, אלא אם המסנן מכיל פיסות מתכת גדולות (בגודל של חוד עיפרון או יותר), או הרבה פיסות קטנות בכמות של רבע עד חצי כפית או יותר. זה הרבה מתכת – ראה בתמונה כיצד נראה רבע כפית שבבי מתכת.
