## הצתה

נכתב על ידי Mike Busch, תורגם על ידי איציק מה-יפית, מתוך AVweb מתאריך 27.10.2004.

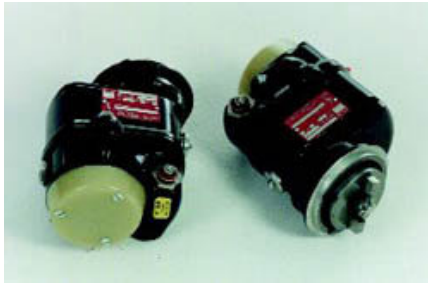
המגע של צילינדר מספר 1 הפיק ניצוץ קטן ופתטי, בקושי חזק יותר מאשר מה שהיית מצפה להפיק מסוללת פנס. בוודאי לא מתקרב להצתת מצת.

המגע של צילינדר מספר 2 לא הפיק ניצוץ כלל, אולם הייתי בטוח לחלוטין שזה היה טבעי, מנוע זה נקבע להתניע רק על מגנטו אחד, ורק למגנטו זה יש מצמד תקיפה המאפשר לו לייצור ניצוץ בסל"ד התנועה.

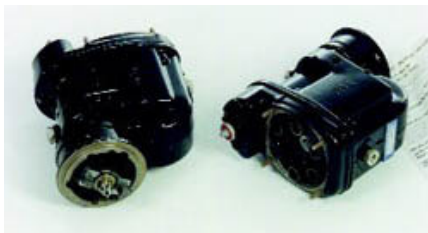
כמה ימים מאוחר יותר, קבלתי דוא"ל ממייק שהודה לי על ההסעה הביתה. הוא כתב שבית המלאכה ב – APC תיקן את המטוס, ושהתבחין של "אין ניצוץ" שלי אותר. בית המלאכה פתח את המגנטו תוצרת Slick ומצאו שהמגעים ("פליינות") היו מאד בלויים ומרווחי המגעים היו מתחת לנדרש במפרטים. כמו כן הם פירקו את המצתים ואמרו שהם היו "גמורים".

בבית המלאכה ניקו את המגעים, ויסתו את המרווחים והרכיבו סט חדש של מצתים. המנוע הותנע כיאות. מייק יצא ל – APC והחזיר את המטוס הביתה. הבעיה נפתרה ומייק ציין שהוא היה טייל שמח.
