## **דוח חקירה בטיחותית**

**תיק תאונה קטלנית מס' 11-36**

**- המראה, חזרה מיידית לנחיתה והתרסקות -**

| סוג כלי הטיס | צ'ירוקי 6 |

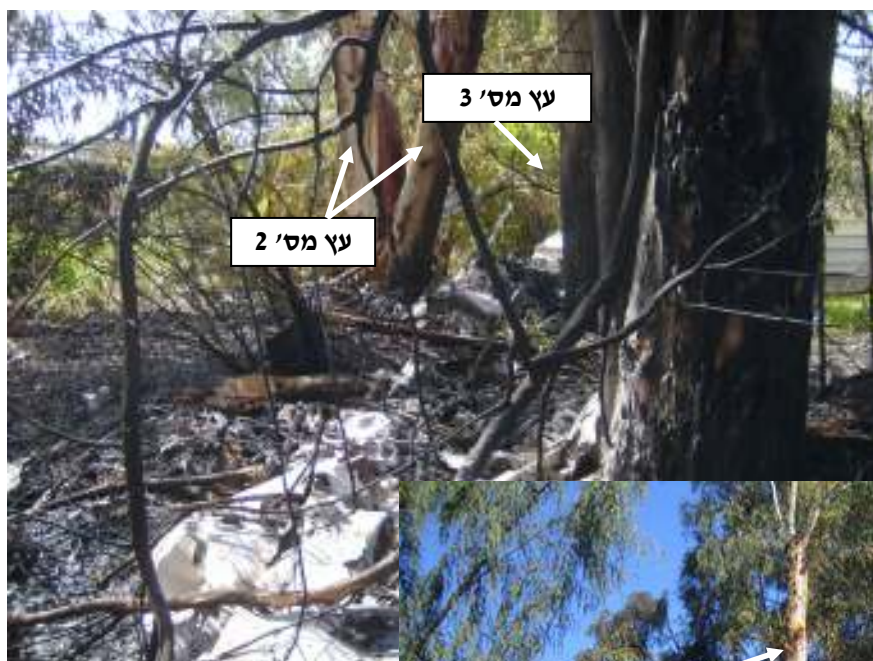
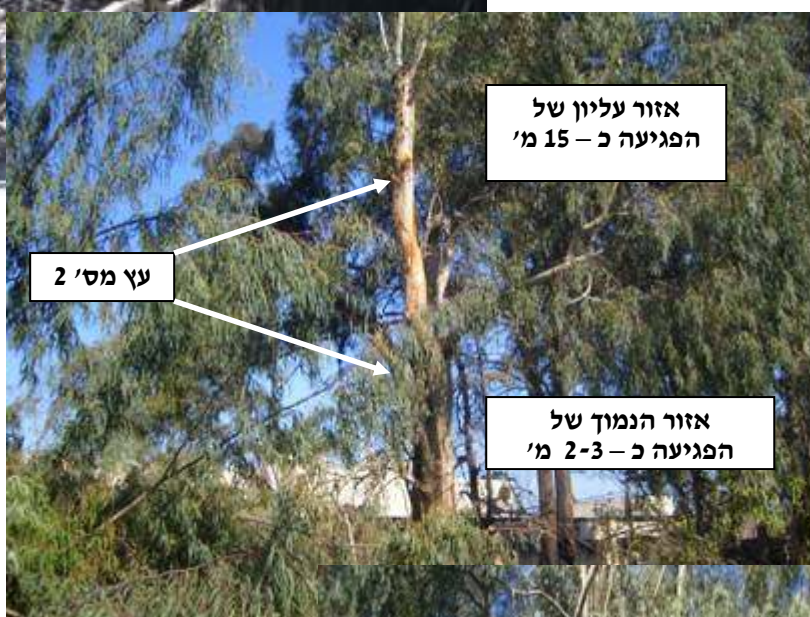
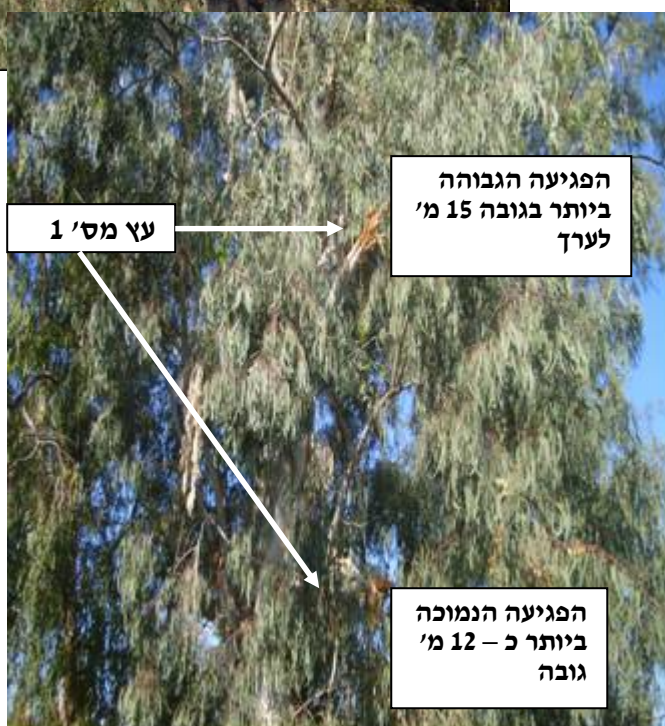
בהתבוננות על נתיב הטיסה האחרון, נראה, כי המטוס פגע עם כנף שמאל תוך הנמכתו, בעץ אקליפטוס וכתוצאה מכך סבסב המטוס בצורה חריפה שמאלה, תוך פגיעה בעצים נוספים. הפגיעה העיקרית הייתה בעץ השני ועיקר המטוס נפל בין העץ השני לבין העץ השלישי.

**סימני הפגיעה  
והשריפה בעצים**

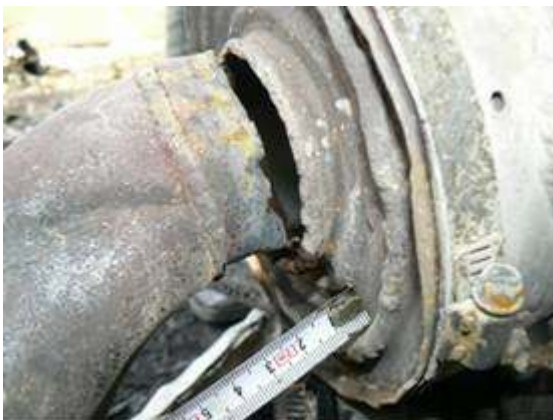
הפריט החשוד העיקרי, שנמצא באתר התאונה, הינו צינור פליטה שהופרד ממקום חיבורו לדוד.

הפרדת הצינור מהדוד, כפי שתועדה באתר התאונה

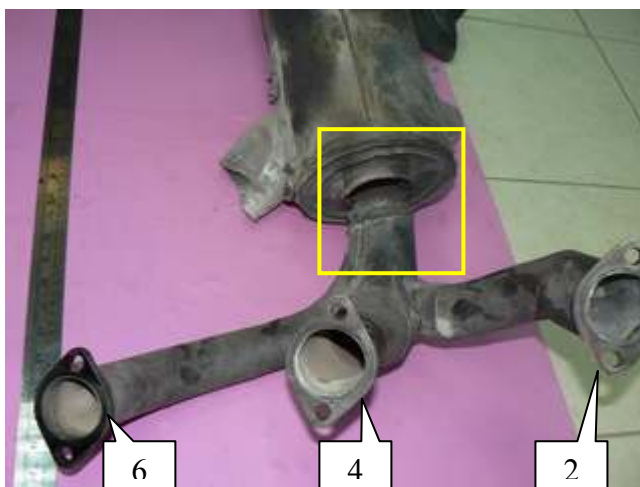
- ☒ סעפת הפליטה שנתקבלה נמצאה מנותקת לשני חלקים : חלק אחד מכיל את הדוד וסעפת של הצילינדרים 1-3-5, כשהיא משולבת בו, וחלק שני הינו סעפת הפליטה של צילינדרים 2-4-6. הניתוק ארע בחיבור סעפת של הצילינדרים 2-4-6 לדוד.
- ☒ בצינור הפליטה היוצא מצילינדר מספר 2 (בסעפת 2-4-6), אותרה מעיכה בקצהו, בצד המנוע, באורך של 11 ס"מ וכן קרע באורך 35 מ"מ, סמוך לריתוך של אוגן קצה הצינור.
- ☒ בצינור הפליטה היוצא מצילינדר מספר 6 אותר סדק באורך של 30 מ"מ, סמוך לריתוך אוגן קצה הצינור.

מיקום אזור הנתק

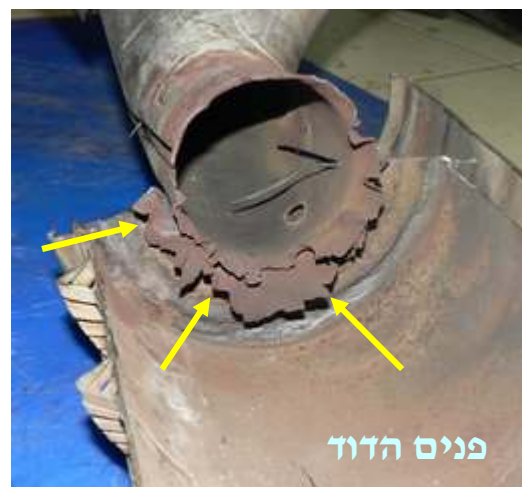
החצים מורים על הקטע שנשאר מהצינור המחורר

- ☒ בחינת רכיבי הצינור המקורי שנותרו בתוך הדוד, מלמדת על תופעות חמצון אגרסיביות שפגעו בחומר ושגרמו לסידוקו ולהתפוררותו לאורך השנים. זיהוי כימי של משקעים שנצפו בתוך הצנרת, מלמד על הרכב אופייני של עופרת-ברום-חמצן המשוך לתוצרי הבעירה של המנוע. זיהוי זה מאמת את הידוע על אופי הדלק ששימש במנוע, כדלק עתיר עופרת (LL100) המכיל תוספים מסוג lead tetra ethyl, המשפרים את מספר האוקטן וה-ethylene bromide שנועד להרחיק את העופרת מהמנוע.

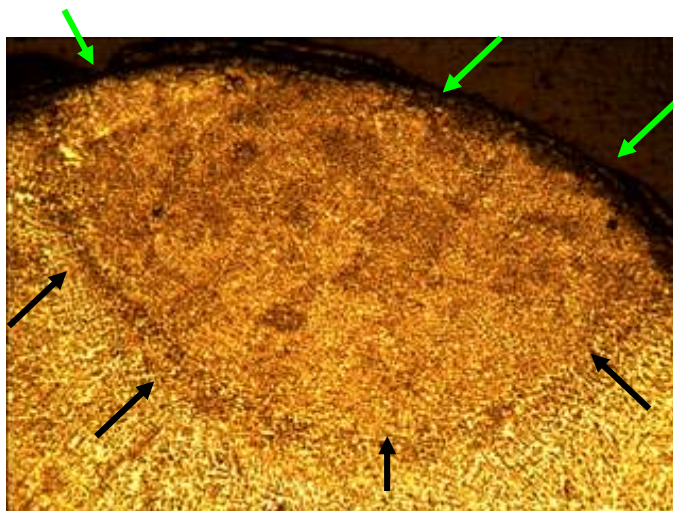
- ☒ בבדיקת מבנה קצה הסעפת נמצא, כי בוצעה הטלחה מכאנית שבמסגרתה רותך צינור אל קצה הסעפת. אופן ההטלחה מתבטא בכך שהצינור לא הוכנס לתוך הסעפת כנדרש ואף לא הורכב על גביה, **אלא הוצמד בהטיה ורותך סביב**.

- ☒ העדר מופע שבר באזור ניתוק הסעפת מהדוד, מלמד על כך, כי בטרם פגע המטוס בעצים, מקטע סעפת הפליטה היוצא מצילינדרים 2-4-6, **היה שלוף ממקום תושבתו שבדוד**.

תפר הריתוך כפי שאותר במעבדה (גבולו מצוין בחיצים שחורים), אשר חיבר את הסעפת עם הדוד. פני השבר מעוגלים (חיצים ירוקים) ומחומצנים כתוצאה מחשיפה ארוכה לחמצון לאחר התנתקות התפר. זהו סימן מובהק לכך שההתנתקות לא ארעה בעת טיסת התאונה.

בהמשך הנוהל מצוין, כי לצורך בדיקת מחיצות העמעם, יש **להסיר את צינור הפליטה**. ועוד מצוין, כי הימצאות סדקים, עיוות, או קורוזיה עמוקה, הינם **סיבה להחלפת דוד העמעם**. מתוך האמור לעיל ניתן להקיש, שאסור לבצע תיקון באמצעות ריתוך לסדק שאותר בדוד.

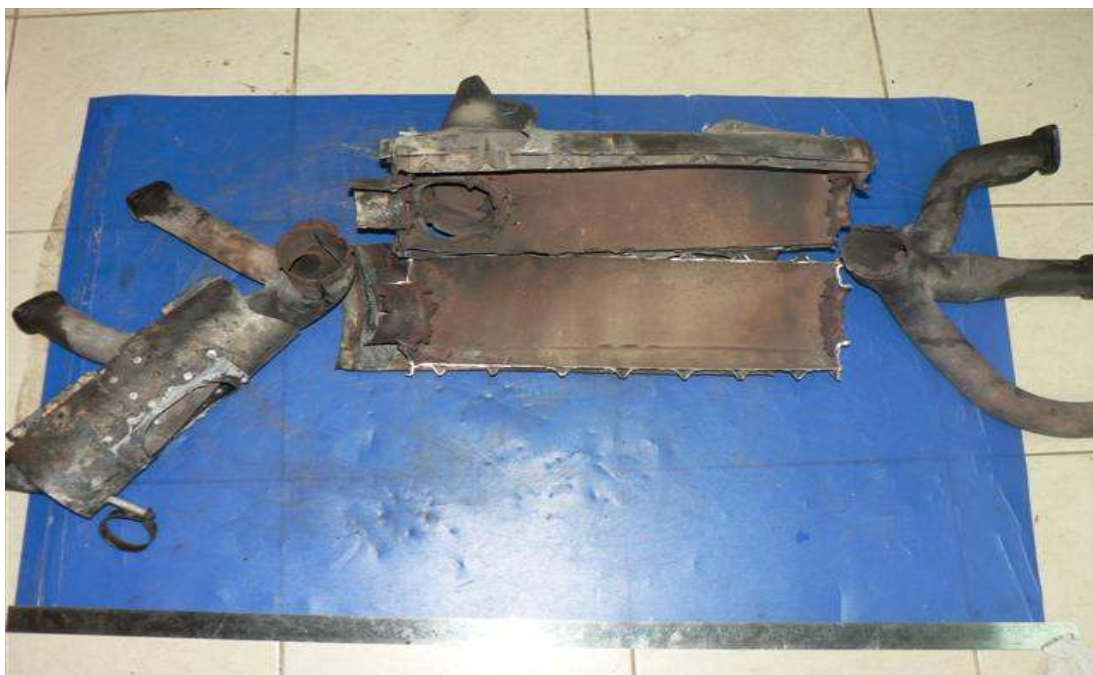
- ☒ במבט לתוך הדוד נמצא חלל נפחי שאינו מכיל את המחיצות להשקטת הגזים, למעט מקטע קצר שלהן אשר בולט מקצה הדוד כ – 30 מ"מ, בצד סעפת 1-3-5, ובתוכו משתלבת הסעפת. על מקטע זה נמצא חבק המהודק לקצה הצינור באמצעות ברגים ופין קיבוע.
- ☒ בצד סעפת 2-4-6 שנתלשה, נמצא מרותך לקצה הסעפת, תותב שאורכו משתנה בין 15 ל – 19 מ"מ ושוליו משוננים ודקים. מבט לתוך התותב מגלה הרכבה "חובבנית" של התותב לקצה הסעפת, כך שחלק מהתותב בתוך הסעפת וחלק עוטף את הסעפת. במבט לאורך הפתח, בדוד שלתוכו השתלבה הסעפת, מובחן תותב נוסף מותקן בתוך הדוד, שקצותיו מופשלים ומשוננים.

**עם הפרדת העמעם הוברר, שהמחיצות ההשתקה אינן קיימות**

על פי הנוהל יש להתקין בכל מטוסי PA-32 **דוד עמעם חדש, בכל 1,000 שעות פעולה, או פחות.**
