## דוח חקירה בטיחותית

תיק תאונה מס' 11-39

- השתבשות נחיתה, דילוג והעצרות מחוץ למסלול -

| סוג כלי הטיס | צסנה 152 |

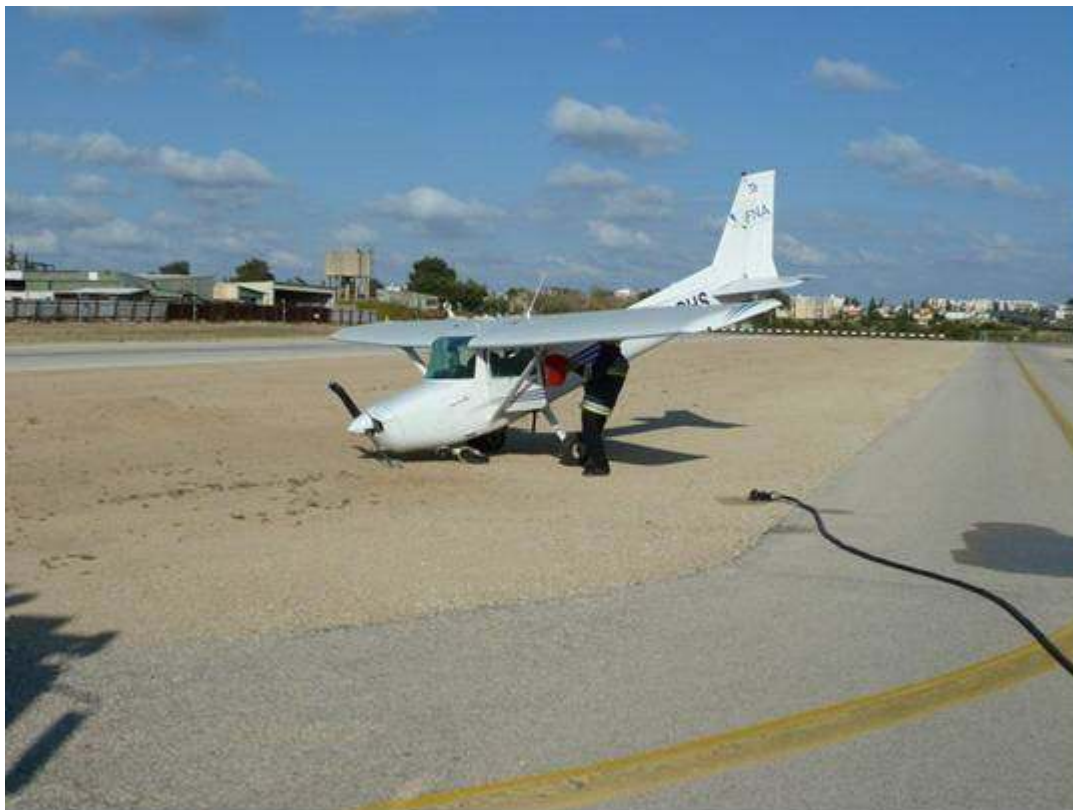
המטוס לאחר התאונה

המטוס נעצר סמוך למסלול ההסעה המקביל, כשכך הנסע הקדמי שבור שמאלה, כסוי המנוע התחתון נשען על הכורכר, והזנב גבוה באוויר. כיוון המטוס היה 320, דהיינו כ - 30 מעלות ימינה מציר מסלול ההסעה. המטוס ניזוק באורח בינוני. החניך והמדריך נחלצו בכוחות עצמם, ללא כול פגע.

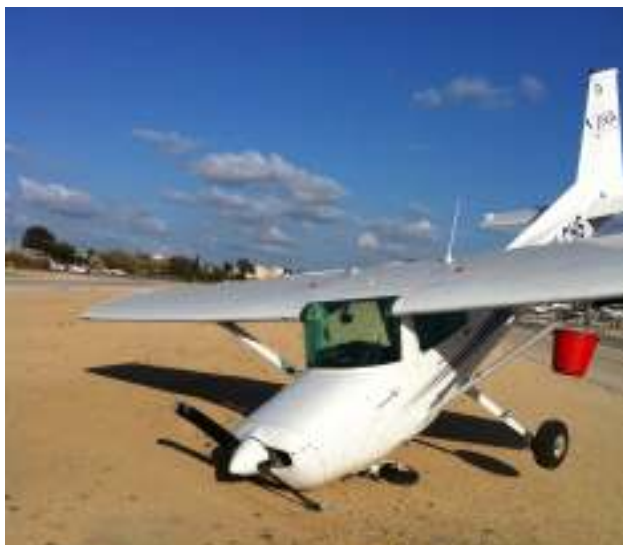
### המטוס

נמצא כשזנבו מורס באוויר ומכסה המנוע התחתון נוגע בקרקע.

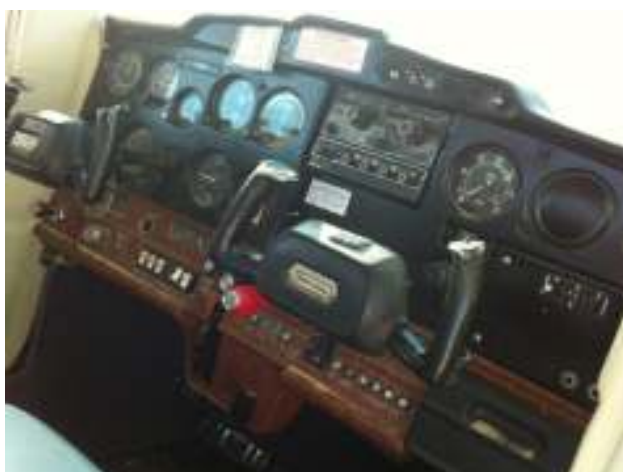
### מצב התא

תערובת במצב כבוי, ברז דלק סגור (בוצע על הקרקע לאחר הארוע, לפי הנחיית הכבאים), מצערת במקסימום כח, חוס מאייד פתוח, מאזנות מיושרות, ידית מדפים למעלה, דוושה שמאל של הגה הכיוון לחוצה למטה עד הסוף.

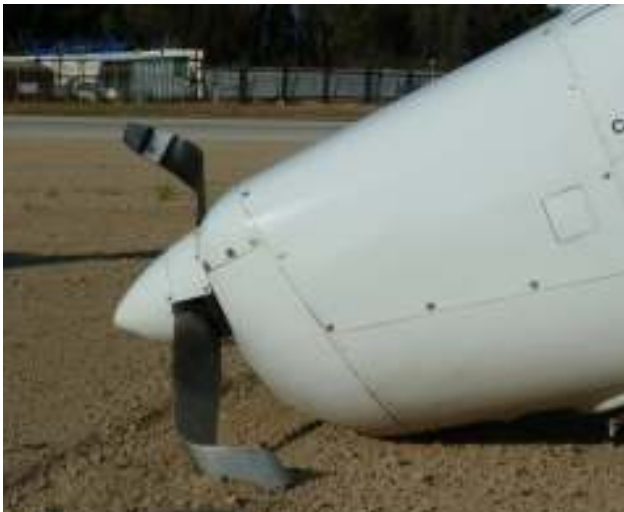
### קדמת החרטום

קצות להבי הפרופלור מכופפים  
בכוונים הפוכים סימני כורכר  
וכיפוף על הספינר, מלמדים על  
זוית הפגיעה.

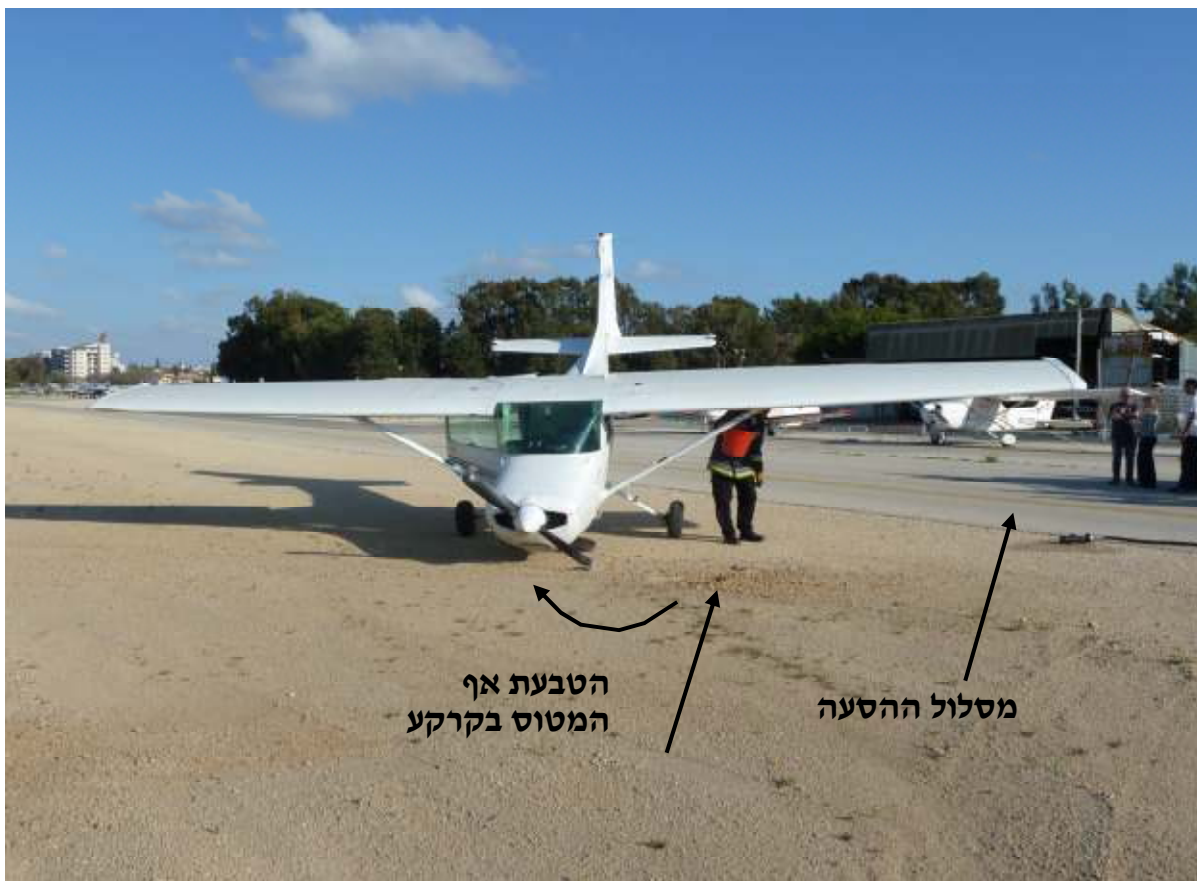
### תנוחה סופית

המטוס נעצר כ – 220 מטרים מתחילת המסלול, סמוך למסלול ההסעה, לאחר שהאף  
"הטביע" חותמו בקרקע וחזר מעלה, כ – 60 מעלות ימינה.  
כן נסע קדמי שבור ומכופף שמאלה, כני נסע ראשיים ללא פגיעה, שפשוף בקצה הקדמי  
של כנף ימין וכיפוף בשורש הכנף, בחלק התחתון והעליון. מדפים במצב מעלה ומאזנות  
מאוזנות. הגה כיוון מוטת כלפי שמאל הגה גובה במצב אמצע.
