## **דוח חקירה בטיחותית**

**תיק תאונה קטלנית מס' 69-09**

**- התרסקות עקב התפרקות להב ראשי בטיסה -**

**מסוק רובינסון R-44**

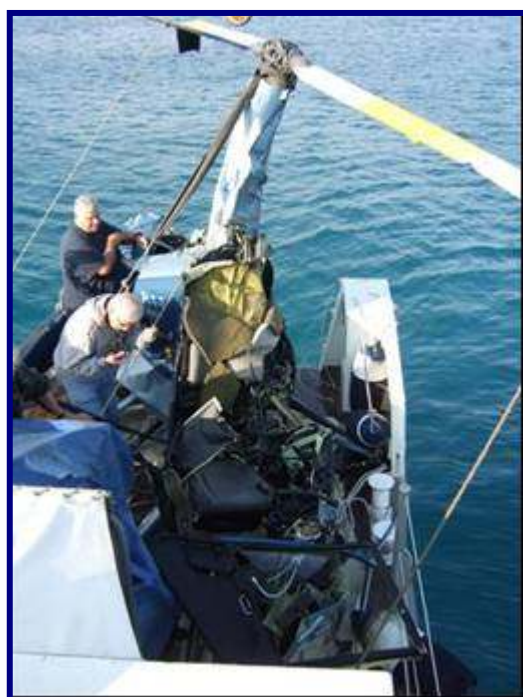
1.8.3 אחד מלהבי הרוטור הראשי נמצא כמעט "ערום" לחלוטין, ללא המבנה המרוכב של הלהב ("חלת הדבש" והמעטה).  
הלהב השני נותר שלם וכמעט ללא פגיעות.

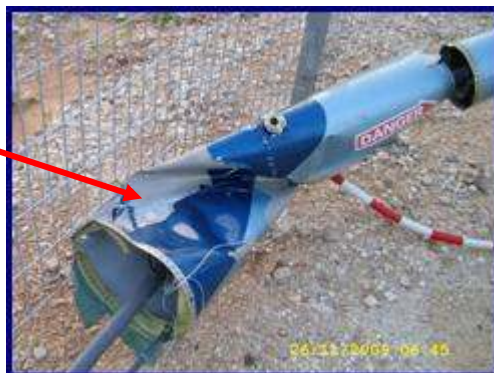
מכת הנגיפה של הלהב  
בזנב המסוק

- 1.9.4 בחינת הזנב השבור של המסוק, הצביעה על מכה בודדת, עמוקה, של קורת הלהב שכשל, שחסרה את המעטה, בזווית 50 – 60 מעלות כלפי מטה. בסיועם של מספר חוקרים, שוחזר לכאורה מבנה הזנב ובמקביל הופעל כוח כלפי מטה, על הלהב השלם השני וכפיפתו, עד למצב שתאם את ההטבעה שהייתה על הזנב השבור.

1.9.5 שחזור מצב הפגיעה המחיש לחוקרים את מידת הנפנוף החריגה שנדרשה כדי להטביע חותם כזה. העדרם של "נגיסות" מתקדמות, של פגיעות נוספות, כפי שמתקבל בדרך-כלל בנפנוף להבים, יחד עם עובדת שלמותו של הלהב השני, הביא את החוקרים למסקנה, כי מדובר בנפנוף של להב אחד, באופן חריף ביותר, ביחס לנפנוף של הלהב האחר.

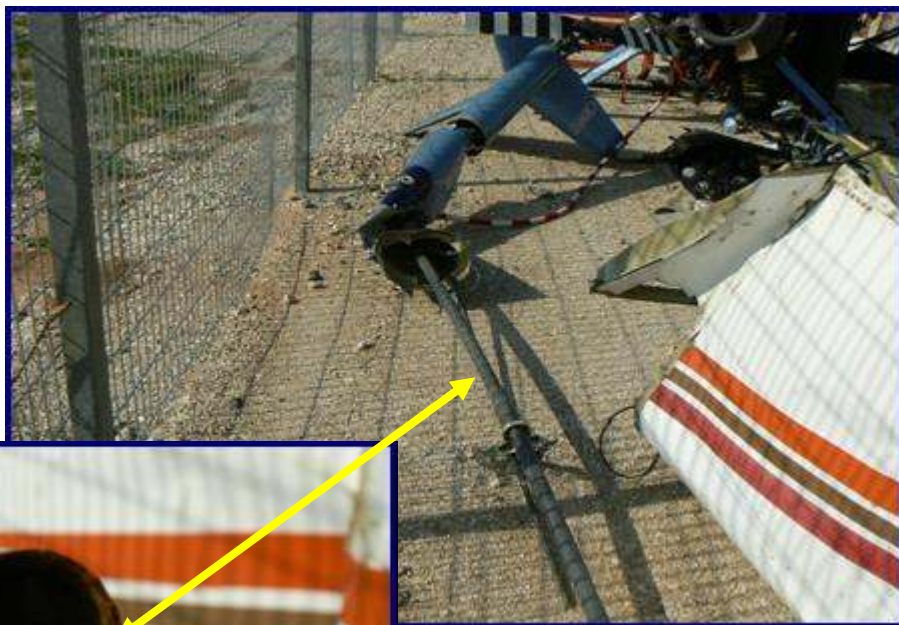
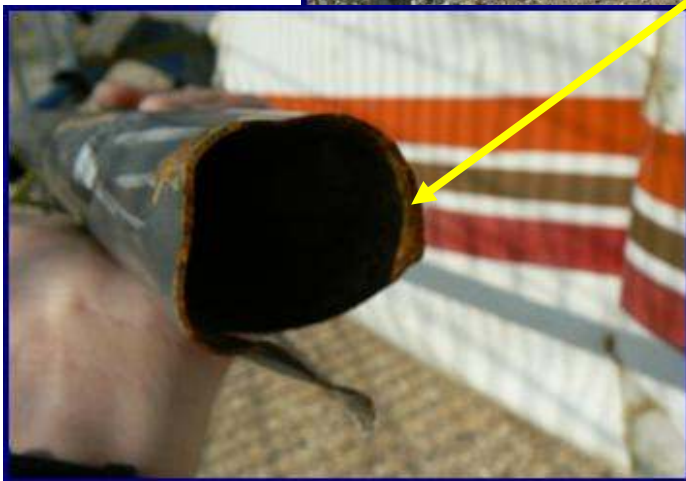
1.9.6 התאמת הלהב, להטבעה שאותרה בזנב, סיפקה גם את ההסבר לגורם שפרק את מכלול הזנב באוויר - הלהב שכשל פגע לא רק במעטה הפח של מכלול הזנב, אלא גם בציר ההנעה של הרוטור האחורי, עד כדי ניתוקו, באותה מכה יחידה, מהחיבור עם הממסר הראשי. בתהליך העפתו נשבר הזנב במספר מקומות, עקב הלחץ שהפעיל ציר ההנעה, תוך כדי התנתקותו, על החלקים הפנימיים של הזנב.

**ציר הנעת רוטור הזנב  
נתלש עם מכלול הזנב**

**בתוך פרק זמן קצר מאוד התהוותה  
קורוזיה בחתך השבר של הציר**

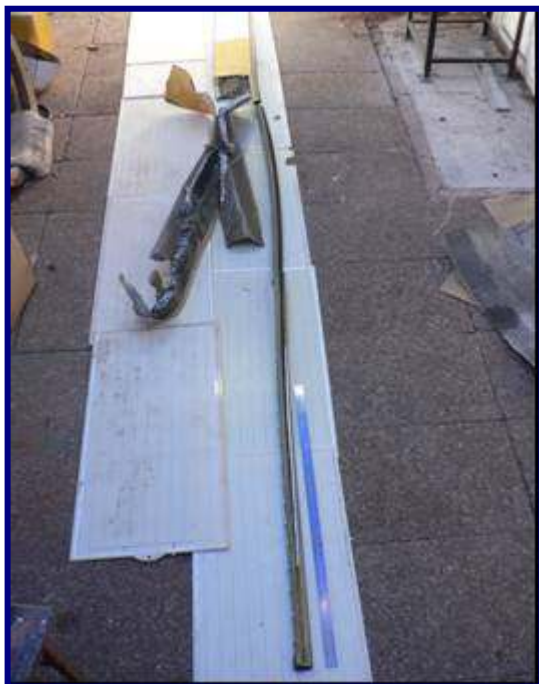
1.10.2.1 לאחר שליית המסוק מהים, הוברר שבאחד הלהבים הראשיים חסר מעטה באורך של כ – 3.5 מטר, מקצה הלהב לכיוון השורש.

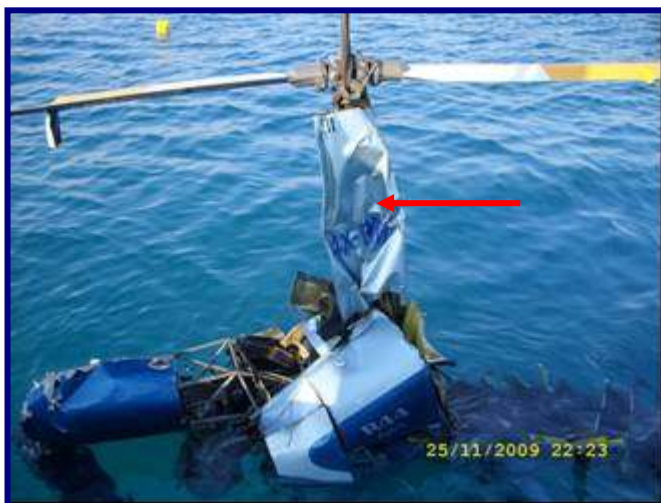
1.10.2.3 עפ"י מהות הנזקים, נראה שהפגיעה במים הייתה בצדו השמאלי של הגוף, שם ניכרים סימני לחיצה רבים, מהפגיעה רבת העוצמה במים (HYDRO FORMING DAMAGE), כולל במעטה המנוע, בכיסוי התורן, ובמכל הדלק.

סימני לחיצה מהותיים על מעטה התורן

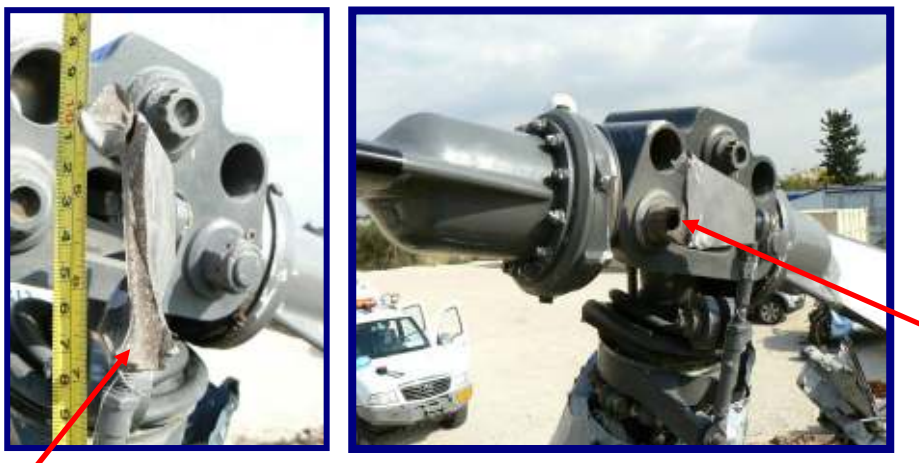
1.10.2.4 בהתבוננות על ראש הרוטור נראה שאחת מהקרניים שאליה מחובר מוט שינוי זווית פסיעה, של הלהב שכשל – שבורה.

**קרן הפעלת מוט שינוי זווית פסיעה, שבורה**

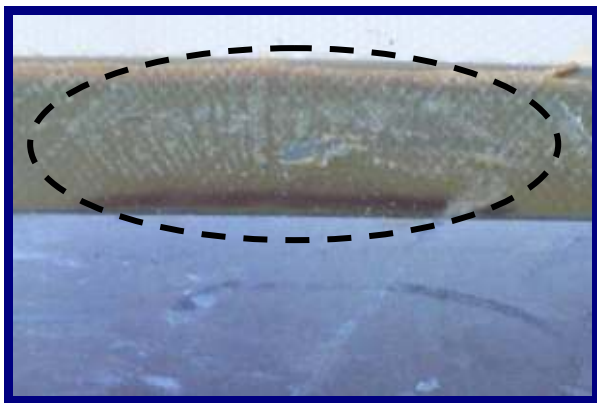
1.15.2.3 בנוסף, סימני תלישת המעטה ניכרים היטב סביב הקטע החום והם בצורת קשת. הדבר יכול ללמד על כך שהפרדת מעטה הלהב החלה בנקודה זו, בניגוד לכל התיאוריות שהיו ידועות עד כה, בדבר תחילת ההפרדה בקצה הלהב. על דעת כל המשתתפים, זהו נתון חשוב לקביעה מוחלטת של סיבת ההפרדה, שחייב להיבדק בקפדנות יתרה.

**הקטע בלהב ממנו החלה ההפרדה**

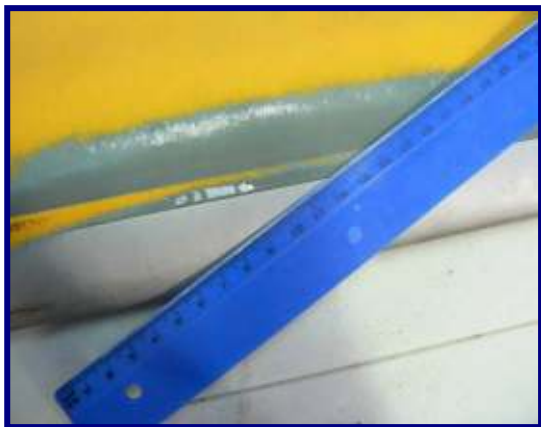
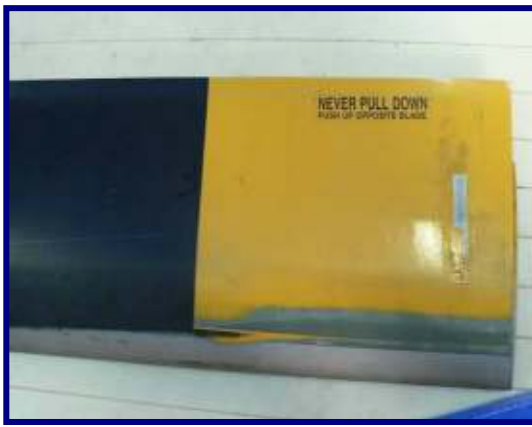
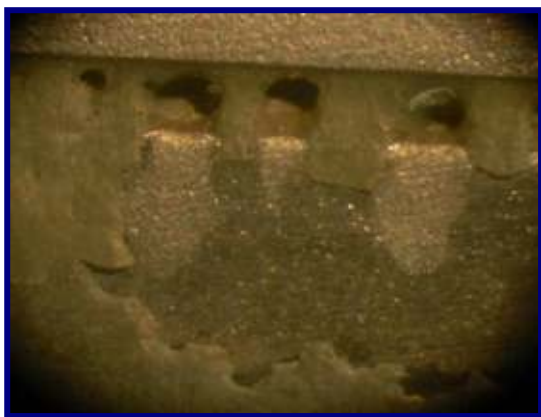
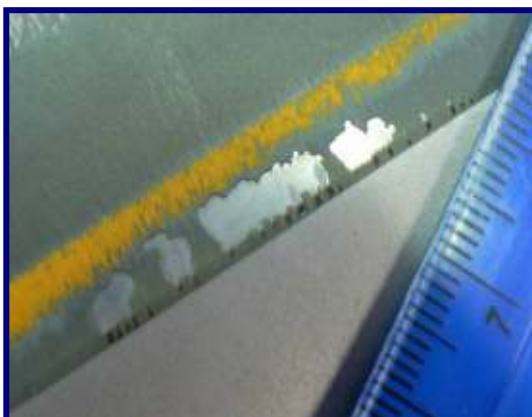
1.15.2.4 בלהב הנגדי שהיה עדיין שלם, התגלתה שחיקה בשפת ההתקפה ובקו ההדבקה מאחור. הדבר מוכיח שמצב הלהב לא היה בהתאם לנקבע בהוראת כושר אווירי (AD). ההוראה מורה לצבוע מעל קו ההדבקה, כדי למנוע שחיקת ההדבקה, כשחדירת לחות עלולה לפגום בהדבקה. ללהב זה חדרו מים, בעת ההתרסקות, ועדיין נמצאו בתוכו מים לכודים. מכל מקום, בוצעה בקו ההדבקה בלהב בדיקת הקשה, שהוכיחה, מעבר לכל ספק, שלא הייתה הפרדת הדבקה. הקשה על המעטפת המודבקת לקורה גילתה כמה שינויי צלילים שקשה היה לקבוע אם הייתה הפרדה מוקדמת במקום, או שהנדסת הפנים של הקורה ומתחתיה גרמה לשינויים בצלילים. הוחלט לנתק את המעטפת בקצה הלהב על מנת לבדוק את מצב ההדבקה ולהשוותו ללהב ההרוס. קצה הלהב נחתך, יחד עם חלק ממבנה הכוורת והוכנס למלחציים. כאשר הוסר המעטה התגלה קו הדבקה אחיד ונקי, ללא עדות להפרדת הדבקה מוקדמת, מצב שלא התגלה בלהב שכשל. בבדיקה דומה שבוצעה בשני מקומות נוספים, שנחשדו, כי יש בהם הפרדה – לא נמצאו תוצאות פוסלות.

### סימני שחיקה, כפי שהתגלו בשפת ההתקפה של הלהב הנגדי

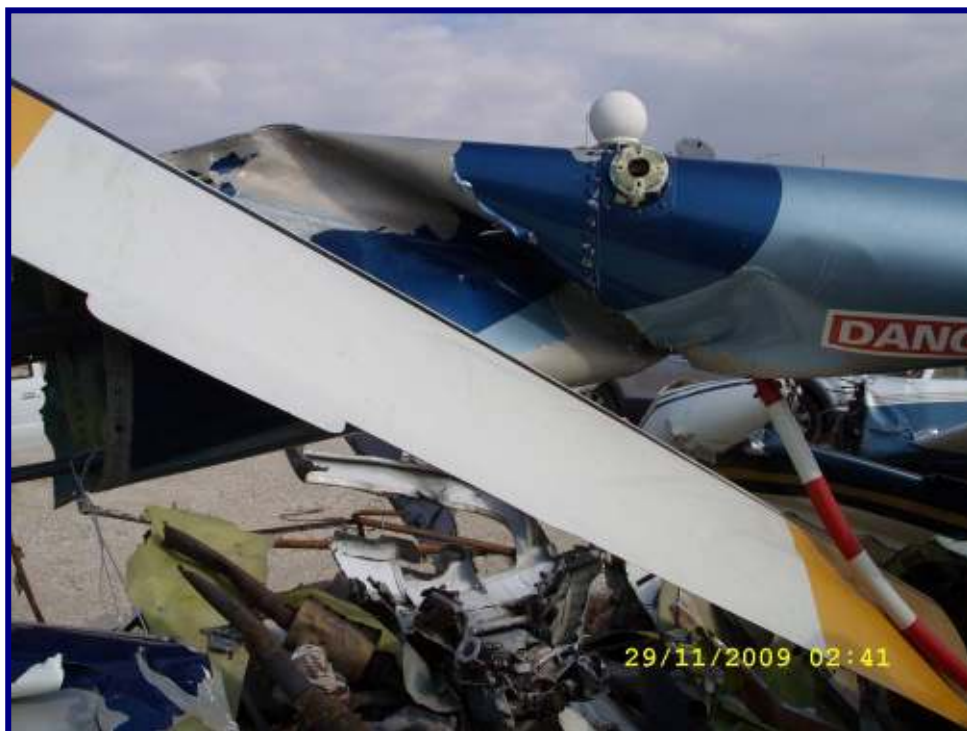
**השחזור הסופי של  
אופן הפגיעה  
(בהבדל – הקורה פגעה  
עם חלקה התחתון)**

2.1.9.1.4 הפגיעה בזנב הייתה עם החלק התחתון של הקורה, קרי: הקורה "הסתובבה" סביב צירה, כ – 90 מעלות, כך שהחלק התחתון החשוף היה מופנה קדימה.

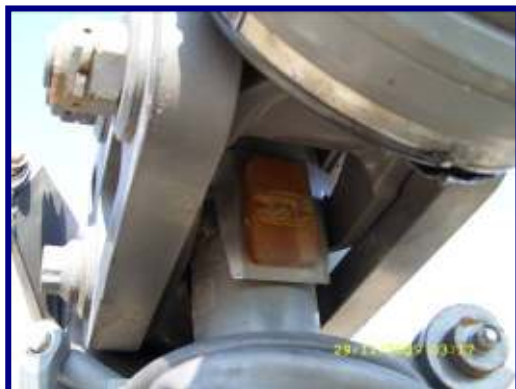
2.1.6.2 הנפנוף החזק של להב הרוטור מוכח גם מסימני ההטבעה שהתגלו על עוצרי הנפנוף (mast bumping) שנמצאים בתורן הרוטור הראשי משני צידי הלהבים. בנוסף לכך, בלהב שנפנף כלפי מטה נמצאה הקרן, אליה מתחבר אליה מוט שינוי זווית הפסיעה כשהיא שבורה.

סימני הטבעה על עוצר הנפנוף

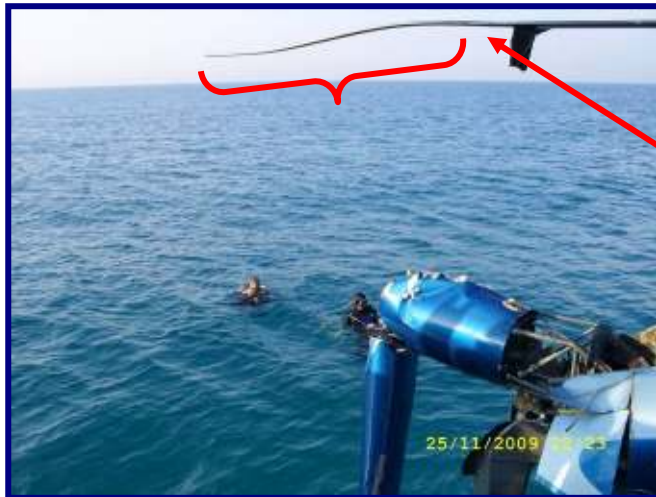
**סימני הנפנוף החריף  
ניכרים על הלהב  
שהמעטה ניתק ממנו**

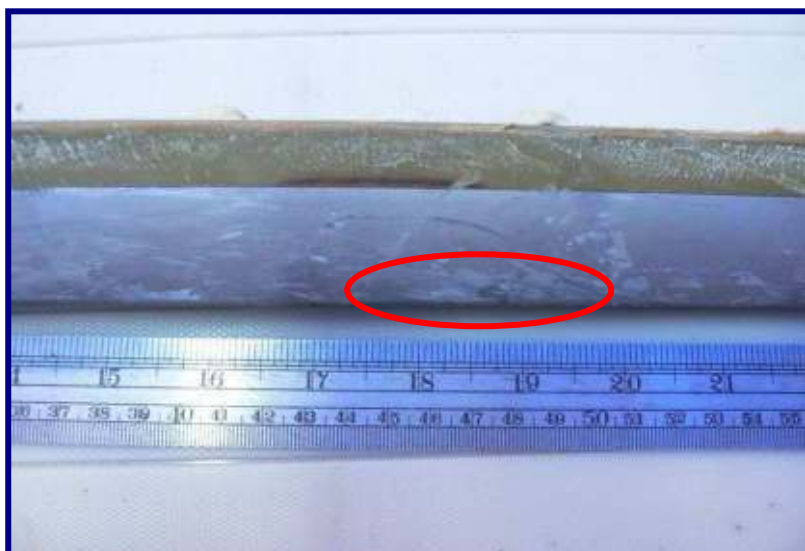
### סימנים כחולים מצבע הזנב

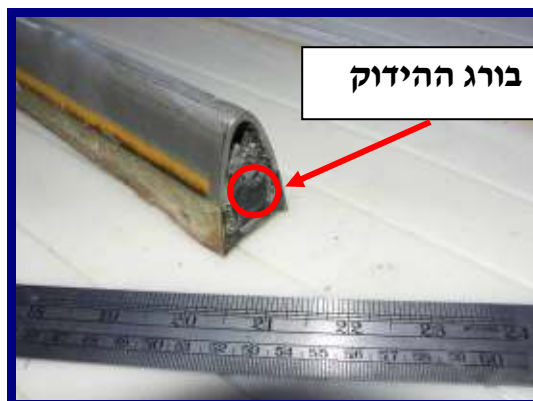
2.2.1.2 כפי שהוסבר קודם, נפנוף הלהב שכשל ארע כתוצאה מהיפרדות פתאומית של רוב מעטה הלהב מהקורה אליו היה מחובר, באופן ששימש רגעית כמשטח היגוי של הלהב. תוך כדי היתלשות מעטה הלהב, נתלש גם קצה הלהב (TIP), בעוד שהבורג המחבר אותו לקורה נותר במקומו.

**כיסוי קצה הלהב (TIP) ניתק ממקומו מבלי שתלש את בורג ההידוק**

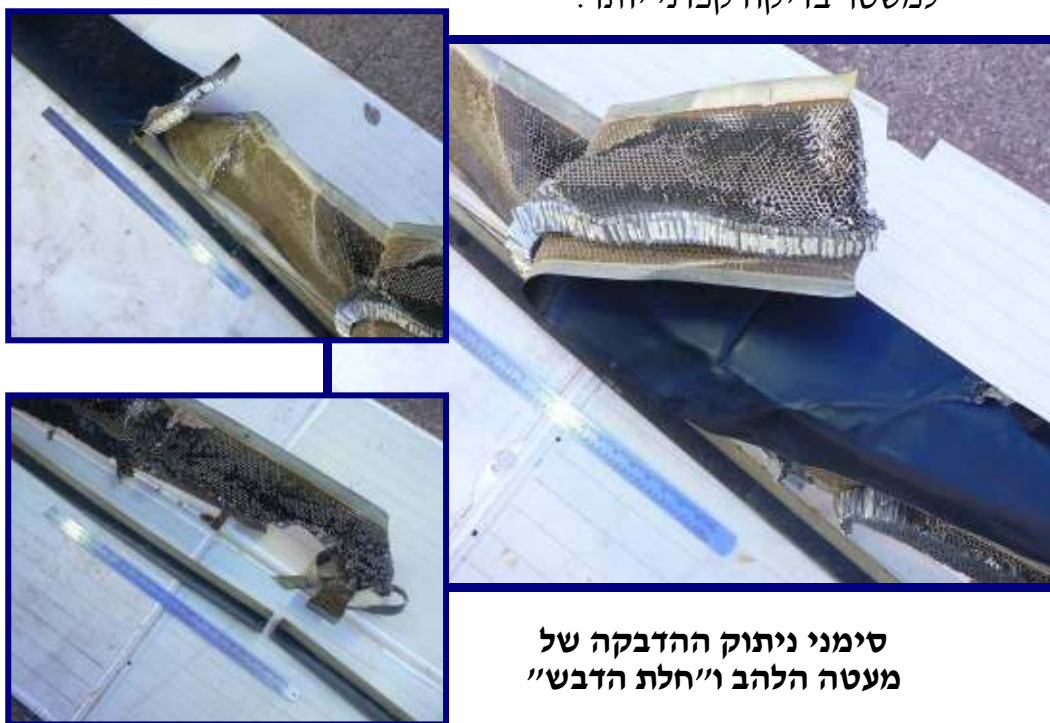
2.2.2.1 במקטע הגדול של מעטה הלהב שנמצא נפרד מהלהב עצמו, נמצאו כתמי הדבקה שונים, בצבע ובחשפוס, אשר מצביעים על הימצאותן של הפרדות מקומיות (מעין "בועות") במעטה הלהב. הפרדות כאלה, כל עוד לא הגיעו לגודל מסוים, קריטי, הן מאושרות לטיסה, בכפוף למשטר בדיקה קפדני יותר.

סימני ניתוק ההדבקה של מעטה הלהב ו"חלת הדבש"

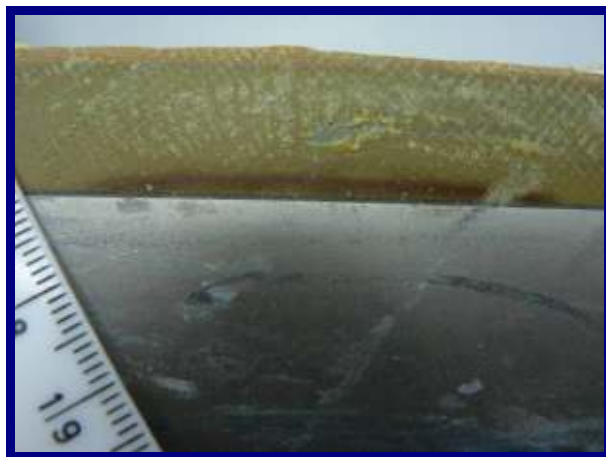
2.2.2.3 על חומר ההדבקה שסביב הכתם הכהה שבלהב שכשל, נצפו סימני "הפרדה", בצורת סהר או "קרני שמש", היוצאים ממרכז הכתם החוצה. סימנים אלו מלמדים, כי הפרדת המעטה מקורת הלהב החלה מאזור הכתם. אם מקור ההפרדה היה מחוץ לאותו הכתם, היו סימני ההפרדה סביב הכתם צריכים להראות בכיוון אחיד, ככל שמקור ההפרדה רחוק יותר מהכתם.

**סימני הדבקה בצורת "סהר" סביב הכתם החום**

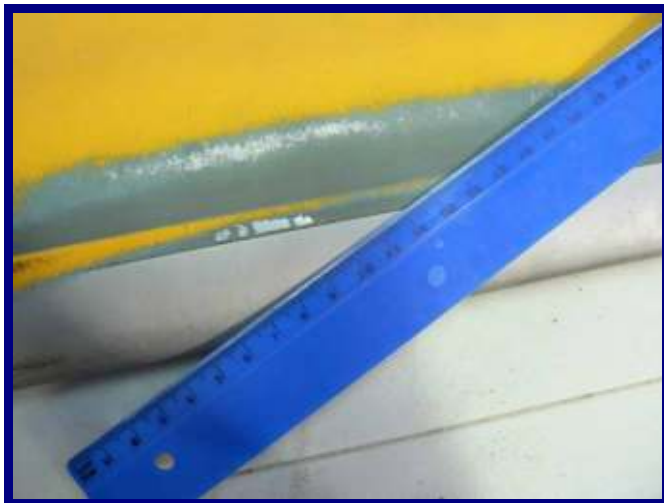
2.2.3.1 בלהב הנגדי, לזה שכשל, החל תהליך כשל במנגנון ארוזיה באותו מקום שאובחן כאזור ההפרדות ההתחלתית, של מעטה הלהב.

#### סימני ארוזיה חריפים בלהב הנגדי

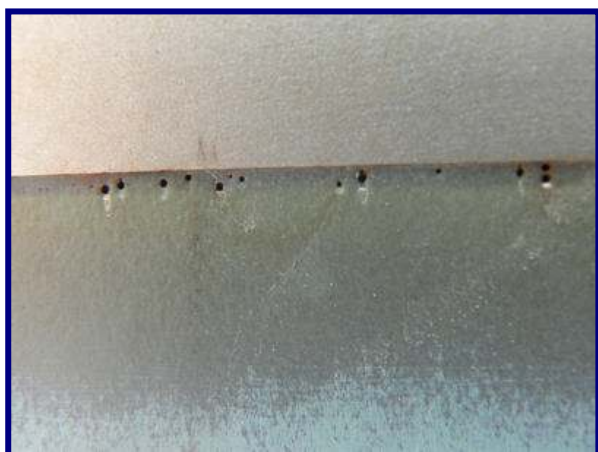
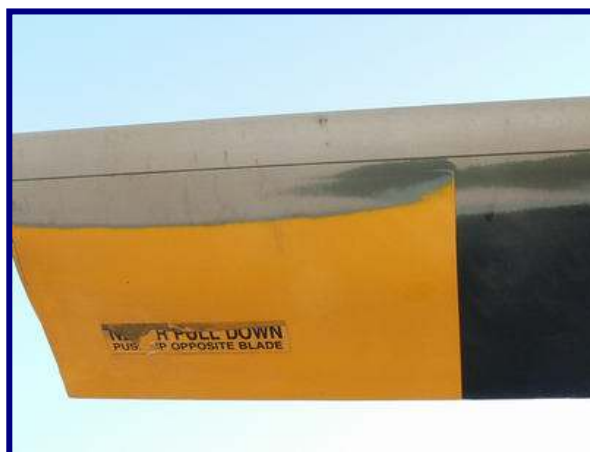
2.2.3.2 בבדיקה מטעם צוות החקירה, לאחר התאונה, נמצאו כאמור להבים נוספים, במסוקים אחרים שבהם אובחנה שחיקה של צבע האיטום, מעבר למגבלות המותרות ותוך כדי חשיפת קו החיבור של המעטה לקורת הלהב. מאחר שמשמעות נסיגת הצבע, לכיוון קו החיבור, לא הייתה ידועה בעת שבוצעה הבדיקה, לא תועדה שייכות אותם הלהבים למסוקים.

#### הלהב של מסוק אחר, לפני הוראת הבדיקה של רת"א
