## דוח חקירה בטיחותית

תיק תאונה מס' 72-09

- כשל מנוע לאחר הניתוק, והתרסקות -

| Turbo Thrush | סוג כלי הטיס |

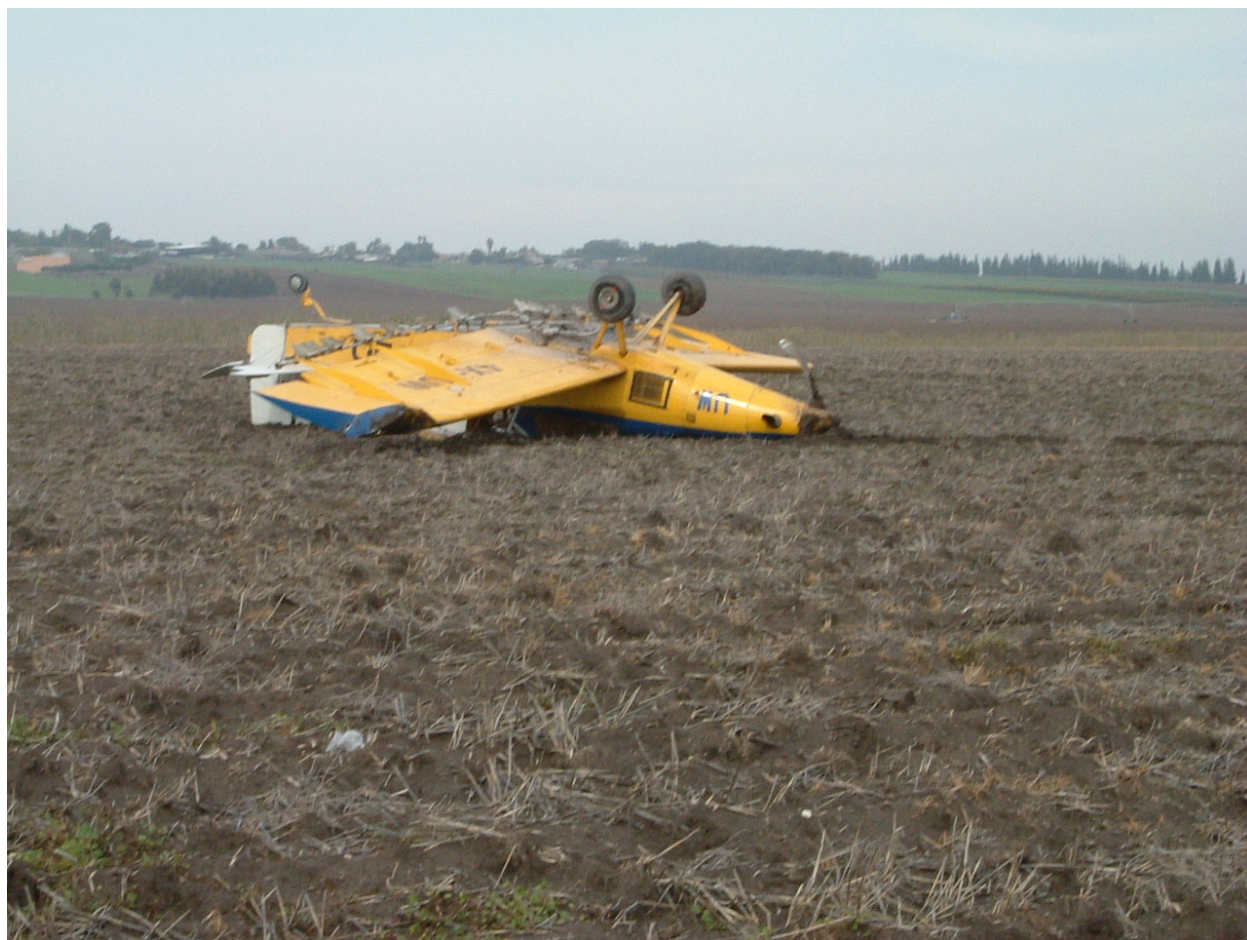
מיד לאחר הניתוק, ממסלול 27 במגידו, למשימת ריסוס בקוטלי עשבים, המנוע כשל והטייס ביצע נחיתת אונס, בשדה חקלאי סמוך. לאחר שרץ כ- 30 מטרים, התהפך המטוס על חרטומו ונעצר על גבו. הטייס נחלץ בכוחות עצמו כשהוא פצוע בשתי רגליו (אחת נזקקה לניתוח) ופונה ע"י צוות הקרקע שהגיע למקום, הפציעה הוגדרה כבינונית. למטוס נגרם נזק בינוני.

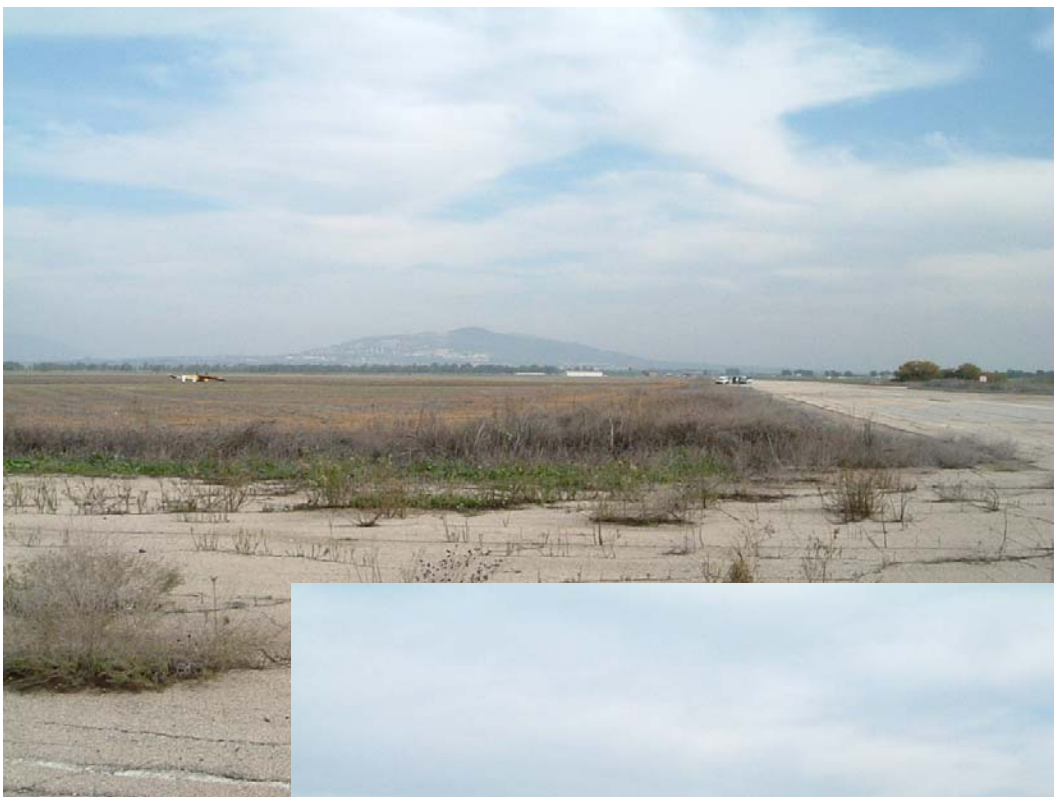
**מבט ממערב**

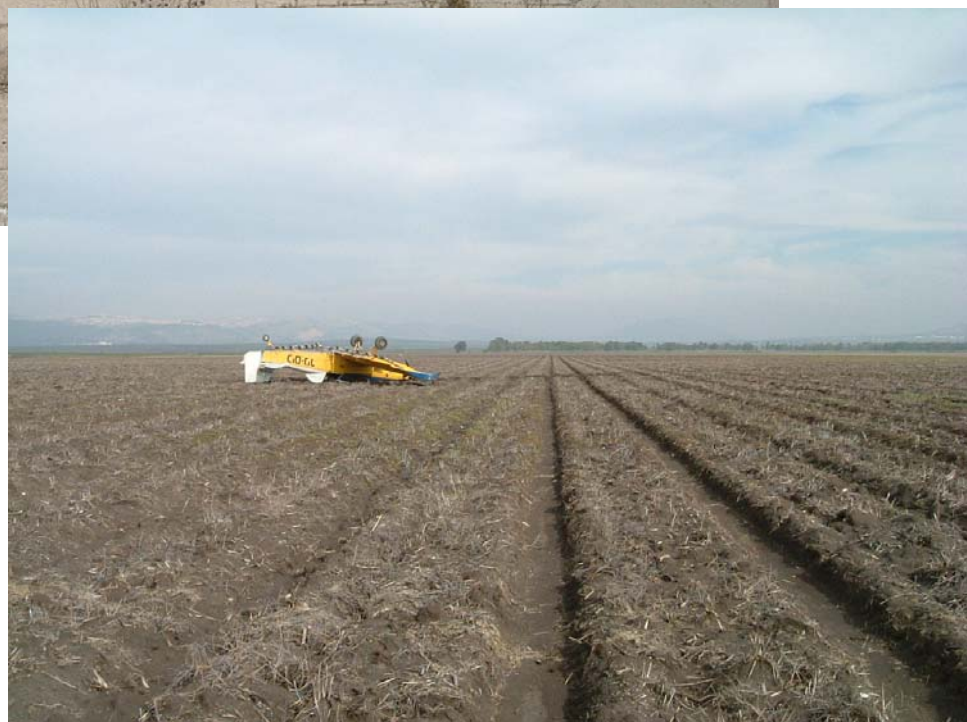
**נחיתה כמעט בניצב לתלמים**

2.3.2 אבדן כוח מנוע, בגובה מזערי, מחייב נחיתה ישר לפניו וכן פעולות חרום מסוימות, כתלות בכלי הטיס. במקרה זה הטייס החליט שלמרות שכיוון הנחיתה היה כמעט ניצב לתלמים, הוא החליט לנחות היישר לפניו, והוא לא התפתה "לשפר" את כיוון הנחיתה, על ידי הפניית המטוס לכיוון התלמים או לעבר המסלול, שממנו המריא. הטייס פרק את מטען חומר הריסוס, ע"י פתיחת שסתום הרקת החרום ובמקביל, הודיע בקשר על נחיתה האונס - בכך איפשר הטייס את חילוץ המהיר.

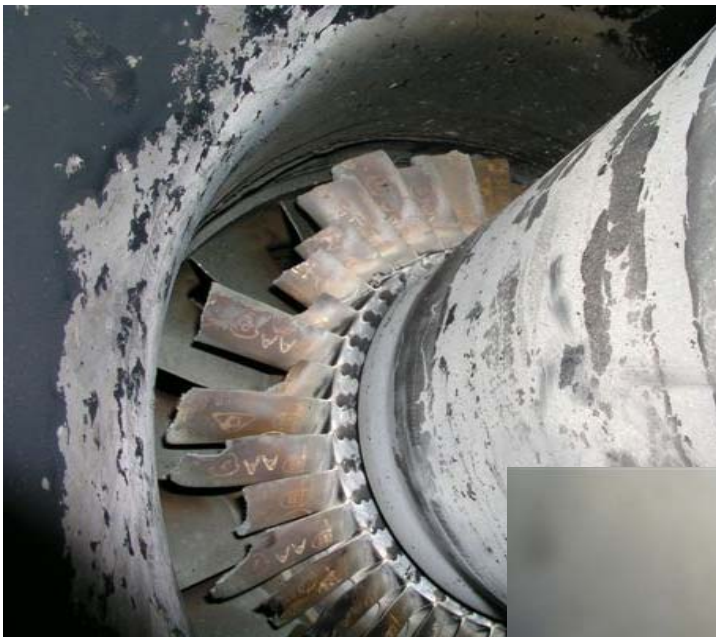
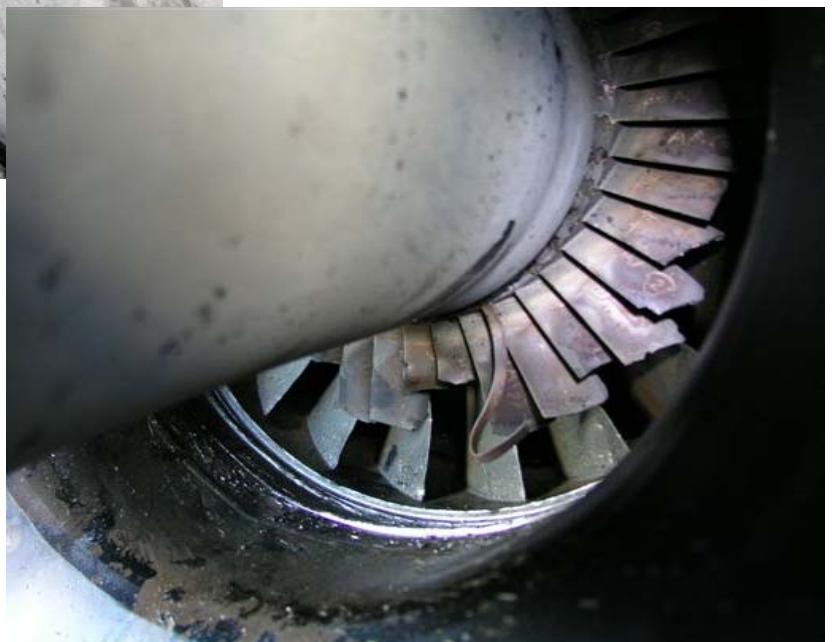
1.9.2 במכון, בנוכחות נציגי המפעיל/מכון, המבטח, המשרד המקומי של יצרן המנוע ונציגי החוקר הראשי, הוסר המנוע מהמטוס ונבדק בבדיקה ראשונית באמצעות בורסקופ, לאחר פתיחת חיפויי המנוע - הבדיקה הראתה שקיים נזק פנימי, של להבים שבורים בטורבינה. בהחלטה של החוקר הראשי, בתמיכה משותפת של שאר הנוכחים, נקבע שהמנוע יישלח ליצרן, לבדיקה ולהמשך החקירה, בהתניה של נוכחות נציגי המפעיל והחוקר הראשי - המנוע נארז, נחתם כראוי ונשלח לחו"ל.

2.1.5 **חקירה ראשונית לחשד כשל המנוע** - לאחר שהמנוע הועבר למכון הבדק של המתפעל, בשדה התעופה הרצליה, התכנס צוות החקירה לפתיחת חיפויי המנוע ולביצוע בדיקת ראייה ראשונית. כבר באותה בדיקה, נמצא שחלק מלהבי הטורבינה של חטיבת הכוח (PT) שבורים, עובדה שהצביעה על כשל מנוע כגורם עיקרי ישיר לאובדן הכוח בהמראה. אין בכך, עדיין, כדי לקבוע אם הלהבים השבורים הם סיבה או תוצאה.

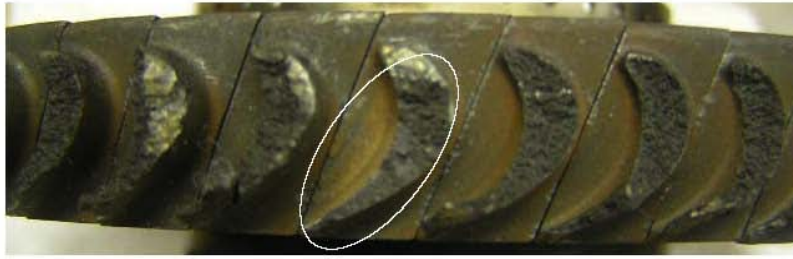
ממצאי הנזק במנוע תומכים בתרחיש, לפיו החל הכשל באותו להב שכשל בהתעייפות. לא נמצאו סימנים היכולים להעיד על תפעול לא נכון ו/או תחזוקה לקויה, כגון התחממות יתר, משקעי פיח וכד'.

Photo No. 31  
Blade exhibiting a relatively flat fracture surface towards the T/E.

**להב עם סימני שבר שטוח, באזור שפת הזרימה**

3.2 **כשל המנוע** ארע בסבירות גבוהה, כתוצאה **מכשל להב טורבינה, במנגנון התעייפות**, שגרם לגריסת להבים, לנחשול ולאובדן כוח דרסטי.

להמשיך בחקירת המנוע במעבדות היצרן ולעקוב אחר הממצאים, עד לקבלת מסקנות סופיות.

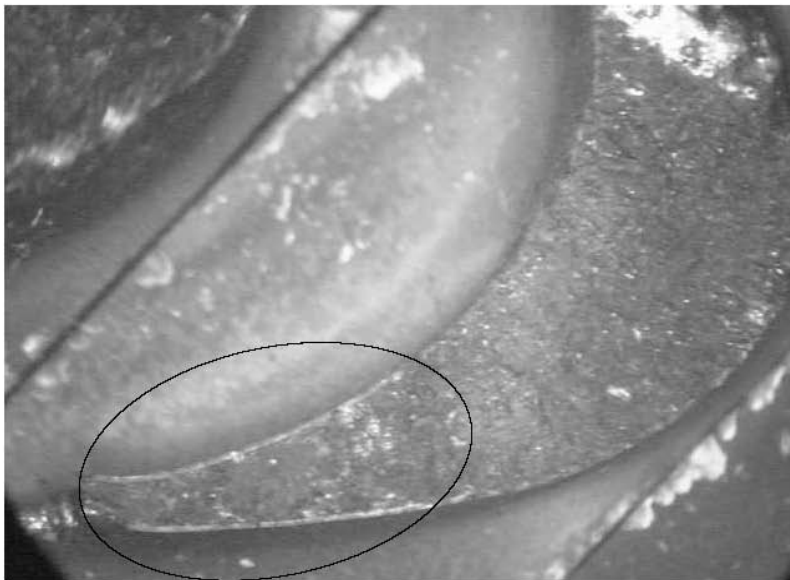
Photo No. 32  
Magnified view of the circled region in Photo No. 31 showing a relatively flat fracture surface (circled).  
Impact damage has obliterated the T/E tip.

**מבט בהגדלה של האזור המסומן באיור 31 לעיל, המצביע על שבר שטוח יחסית. שפת ההתקפה נגזרה כתוצאה מפגיעה.**

3.6 **השיהוי באישור נסיעת החוקר מטעם משרד החוקר הראשי לחקירת המנוע בחו"ל**, הוביל לתוספת כספית משמעותית, לבדיקה לא מיטבית ולאפשרות פגיעה בראיות, **עקב תהליכי הקורוזיה שהחלו במשטחי השבר שנבדקו**.
