## **דוח חקירה בטיחותית**

**תיק תקרית חמורה מס' 06-09**

**- נחיתה על מסלול שגוי (מסלול הסעה) -**

**DHC-7**

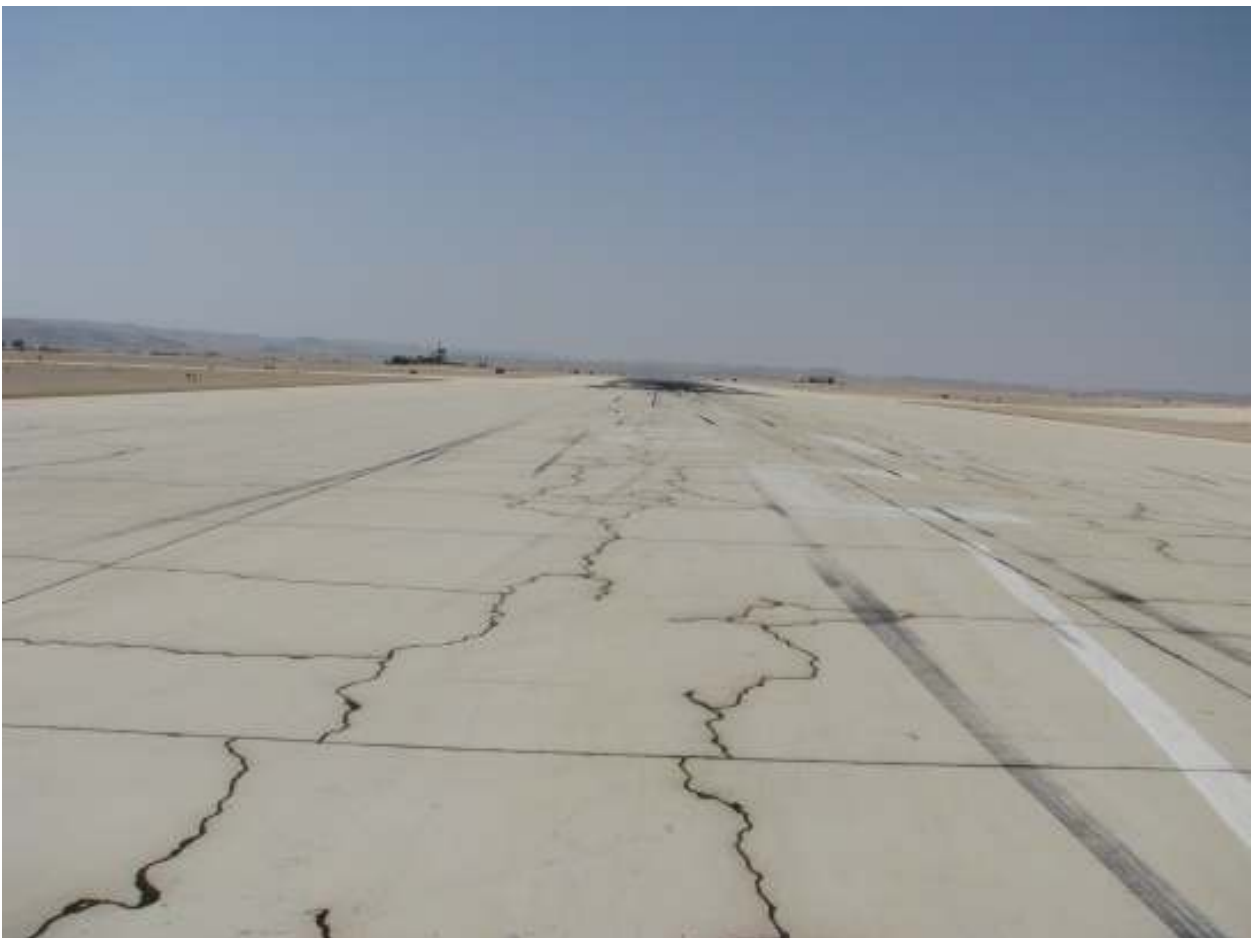
1.8.2.2 מסלולים 03L/21R ו- 03C/21C שופצו, באמצעות ריבוד מחדש של הרצועה האמצעית (כשליש מרוחב המסלול) הנמצאת בין קווי המפתן. הקטעים שבין קצות המסלולים לקווי המפתן נותרו סדוקים.

### סדקים רבים בתחילת מסלול 21C

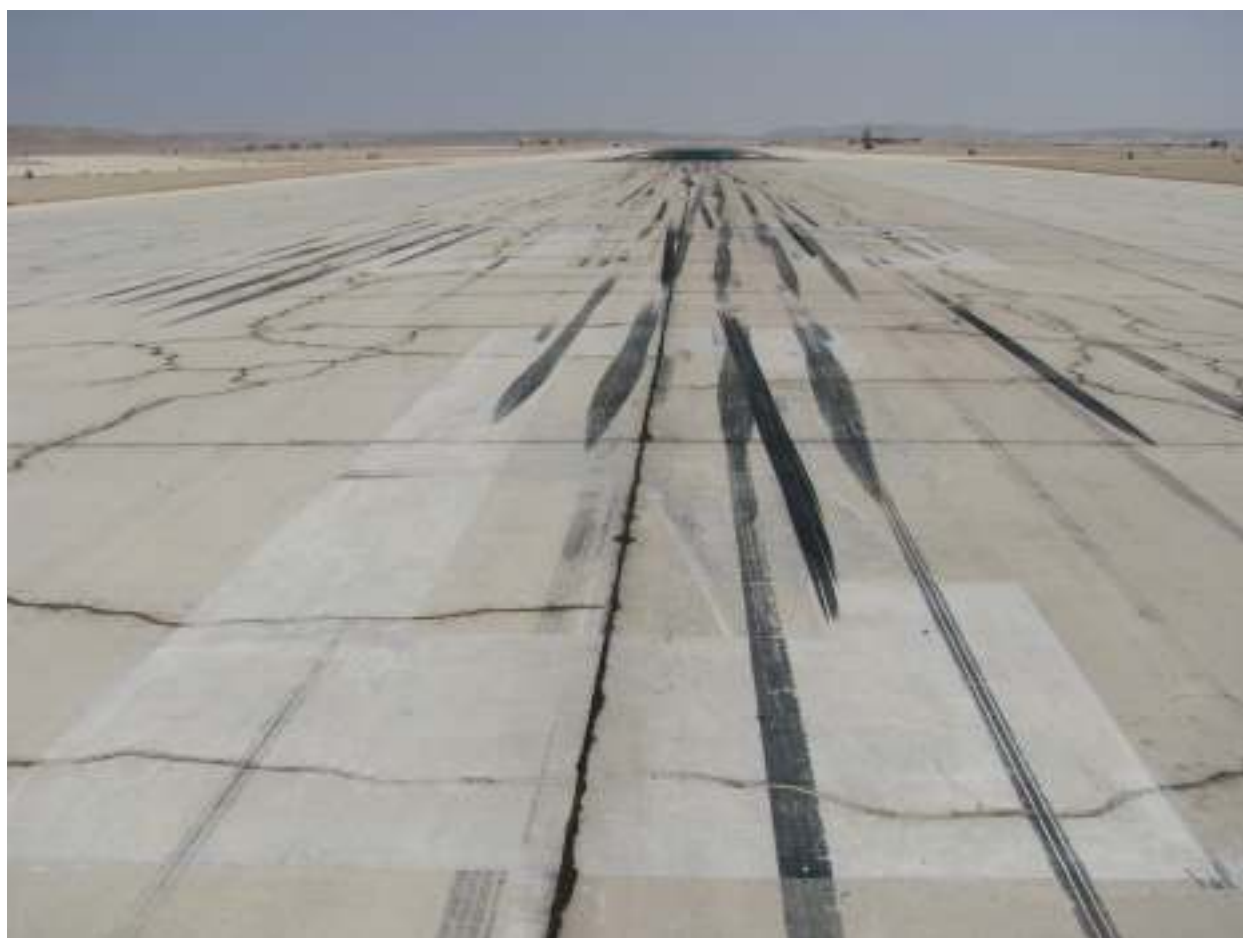
1.8.2.4 סימון מסלול 03C בוצע על גבי הסימון הישן 02R, מבלי שהסימון הישן הוסר. בפועל, קיים שילוב של האות "C", יחד עם האות "R" מתחתיה. על גבי כל הסימון, קיימות עקבות רבות של צמיגי מטוסים, המסתירים כמעט את כולו.

### סימון לקוי של מסלול 03C

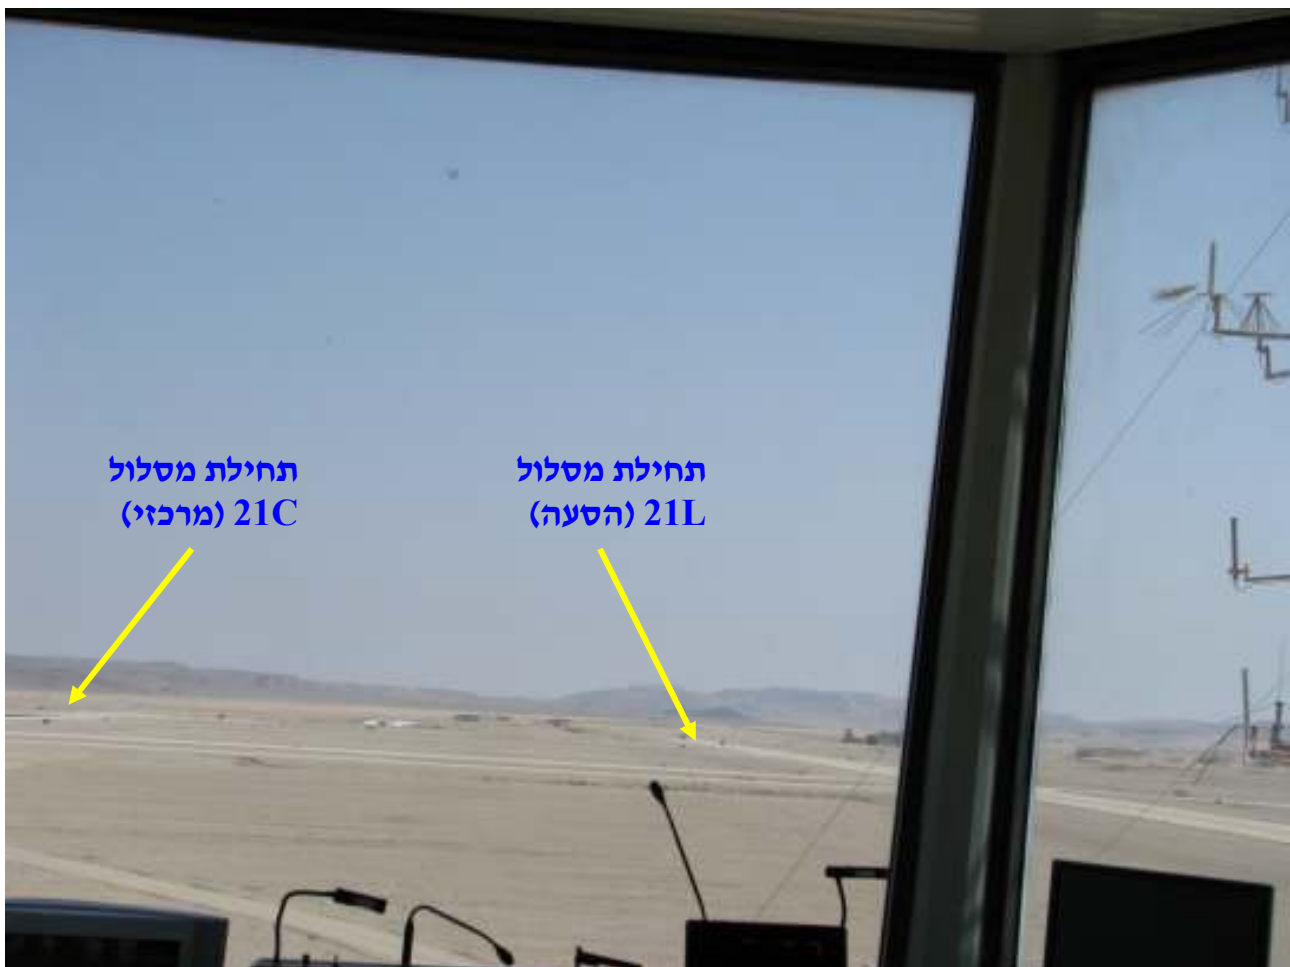
1.8.2.11 זווית הראייה מהמגדל, לעבר תחילת מסלול 21 מזרח ו - 21 מרכז, היא נוחה, לשני המסלולים ובאותו מבט.

### מבט לעבר תחילת מסלול 21C ומסלול 21L

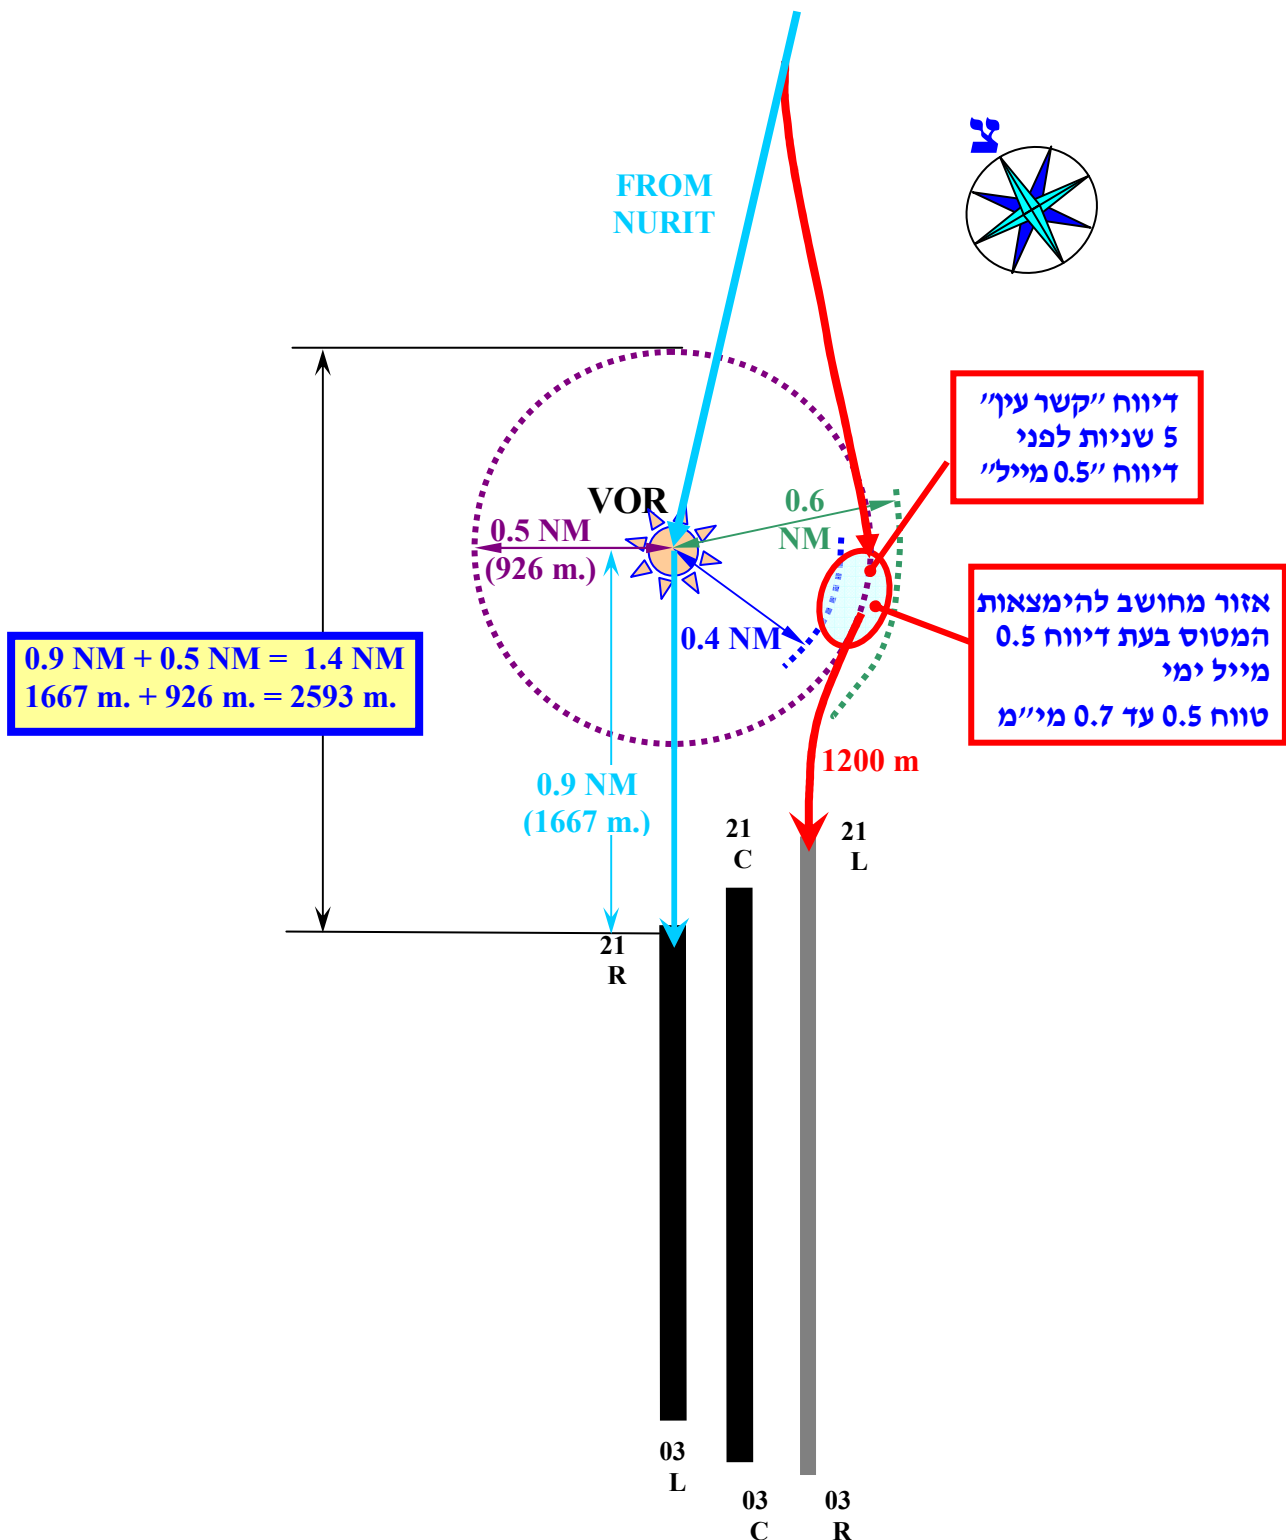
- 2.4.14 ניתוח הנתיב מלמד, כי הצוות לא טס עד לנקודת מיקומו של ה - VOR אלא ניתק, מוקדם יחסית, את ההצמדה וכתוצאה מכך נסחף מיידית מזרחה, באופן ניכר. הצוות חלף את נקודת 1/2 המייל מה - VOR, ממזרח, הבחין במסלול המזרחי (אותו סבר תחילה שהוא המערבי) ותוך מספר שניות הבחין במסלול המרכזי, שהוערך על ידו כמערבי - לכן דרש לנחות על המסלול המרכזי.

- 2.4.15 עד "לגילוי" המסלול ממערב לו, הטייס היה מקובע, כי הוא מול המסלול המערבי, וכלל לא העלה בדעתו כי סטייתו גדולה יותר ומתוך כך, בין השאר, לא קלט כלל שהוא נוחת, בפועל, על המסלול המזרחי מבין שלושתם.
