**דוח חקירה בטיחותית**

**תיק תאונה מס' 39-04**

**אירעה למטוס פייפר- "אצטק", רישומו 4X-AJM  
בתאריך 19.11.04, ליד מושב אומץ**

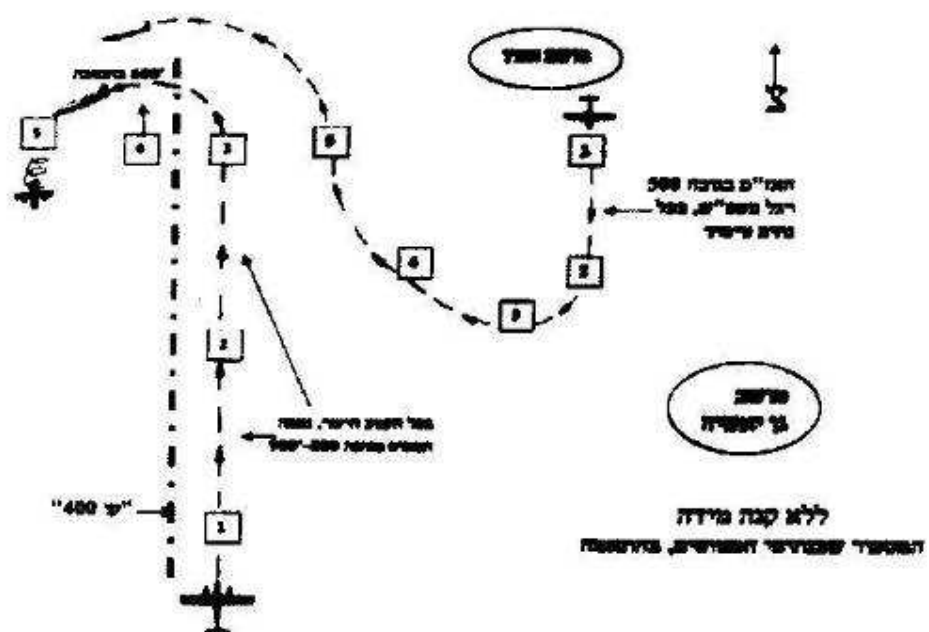
**תרשים נתיב המסוס, מנקודת מבט של טייס אז"ס, שסס באזור ושעקב מקרוב אחד טיסת המסוס עד להתרסקות**

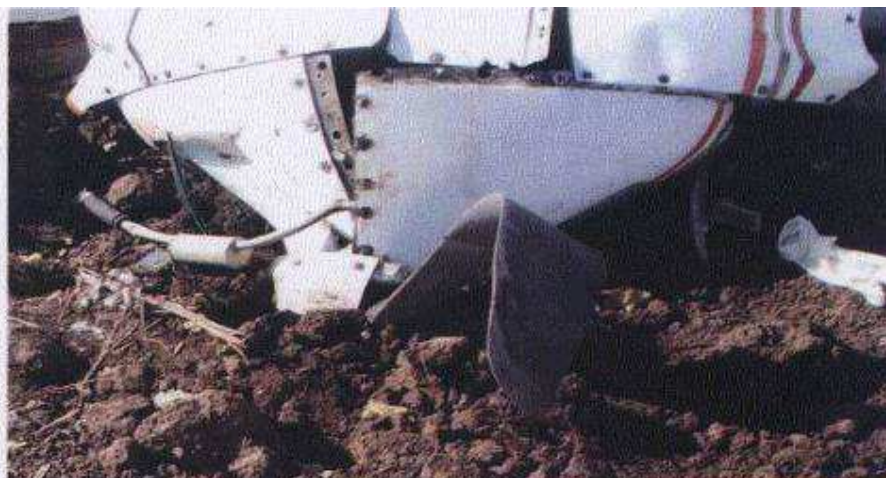
פרופלור מנוע שמאל – סימנים מובהקים של פגיעה בקרקע בעוצמה

- פרופלור מנוע שמאל נמצא מעוות מאוד עם סימנים ברורים של פגיעתו בקרקע בעוצמה גדולה. פרופלור מנוע ימין נראה שלם לכל אורך להביו, עם עיוות מסוים בשורש אחד הלהבים. נראה כי הפרופלור סובב בכוח נמוך מאוד (ווינדמילינג) בעת שפגע בקרקע.

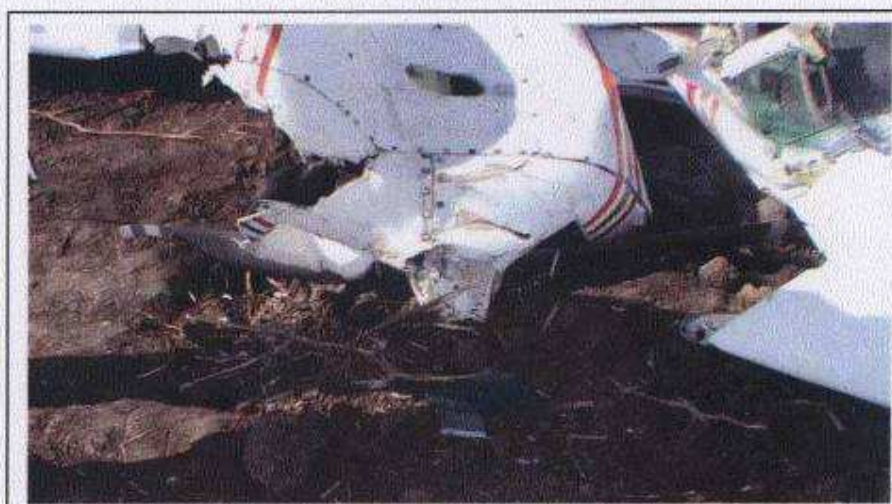
פרופלור ימין – סימנים מובהקים של פגיעה בקרקע בסל"ד מאוד נמוך

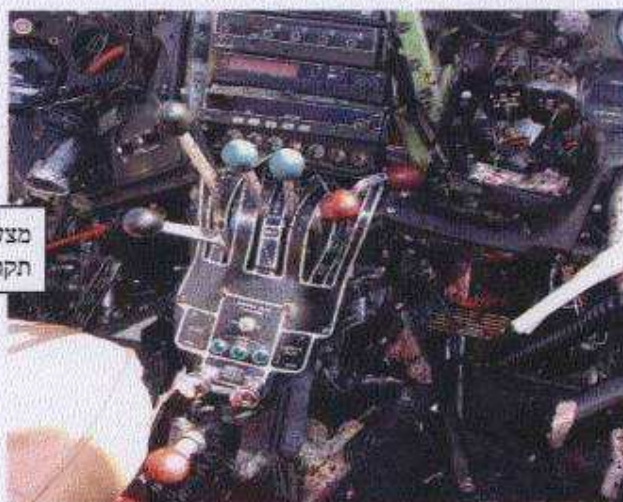
ידיות בקרת המנועים כפי שנמצאו באתר התאונה

מצערת מנוע ימין  
תקועה במצב "סרק"

- כל בקורות המנועים נמצאו קדימה, למעט מצערת מנוע ימין שנמצאה במצב סרק (פסיעה של מנוע ימין, מעט לפני העוצר של מצב עדין).
- בוחרי הדלק נמצאו במצב קדמי בשני המנועים (לא הופעלה חזנה צולבת).

ג. באתר התאונה נמצאו ידיעות הבקרה של המנועים מותאמות לטיסה עם מנוע שמאל בלבד, כאשר מצערת מנוע ימין נמצאת במצב "סרק". בנוסף לכך, נמצא שידית כני הנסע במצב מטה וגם הגלגלים היו בפועל במצב מורד.

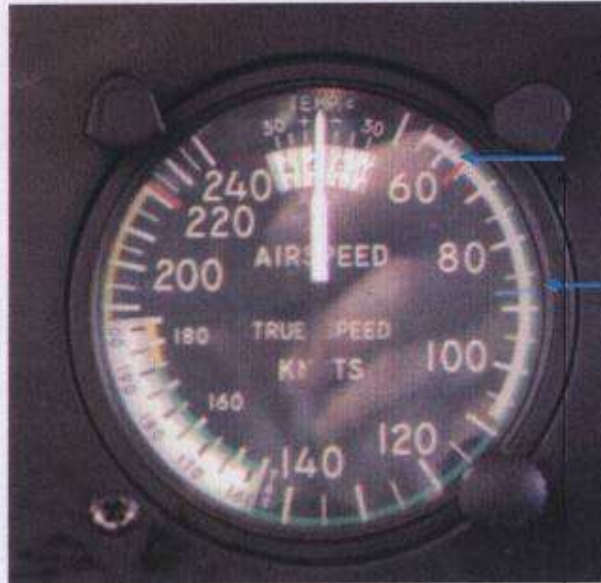
### מד המהירות ב"אצטק" דגם F

חיווי המהירות בקשרים

מסומנת מהירות Vmc – 64 קשר (קו אדום)

מסומנת מהירות שיעור הטיפוס המיטבי על מנוע אחד – 88 קשר (קו כחול)

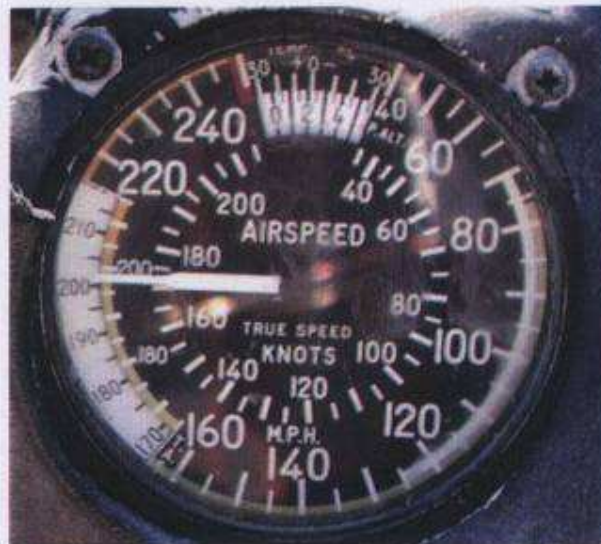
### מד המהירות במטוס התאונה - "אצטק" דגם C

אין כל דרישה בספר לסמן קו כחול (שיעור טיפוס מיטבי על מנוע אחד). באשר למהירות מינימלית לשליטה על מנוע אחד (VMC) מצוין בספר, שיש להדביק בלוח המכשירים שלט בזו הלשון: "MINIMUM SINGLE CONTROL SPEED 80 MPH" בתא הטייס של המטוס נשוא התאונה, נמצא שילוט בנוסח הנדרש.

חיווי המהירות במי"ש (סקלה חיצונית) ובקשרים (סקלה פנימית)

אין כל סימון למהירות Vmc ולא למהירות שיעור הטיפוס המיטבי על מנוע אחד
