מדינת ישראל  
משרד התחבורה והבטיחות בדרכים  
חקירת תאונות ותקריות אוויר

**דוח חקירה בטיחותית**

תיק תאונה מס' 11-08

לתאונת מטוס "טורבו טראש", רישומו 4X-AQO  
בתאריך 27.3.08, צפונית לכפר סילבר

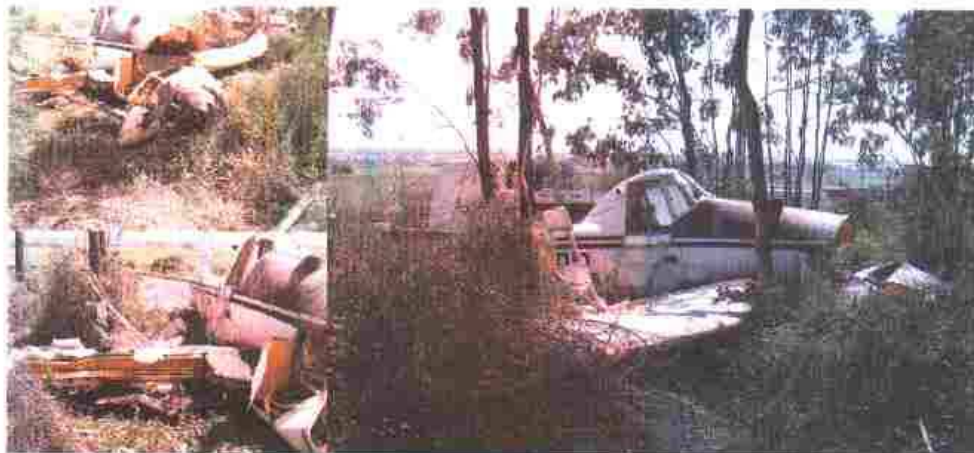
היבטים שונים של שברי המטוס באתר התאונה

- 4) על שפת ההתקפה של כנף ימין, סמוך לשורש הכנף, נמצא אזור עם פגיעה קשה (ברוחב העולה על 1 מטר), כשמעטה המטוס קרוע וקורת האורך מעוותת. בחלק התחתון של כנף ימין, סמוך לשורש הכנף, המעטה פגוע באופן ניכר וקיים סימן הטבעה של חפץ מעוגל שתואם לקוטר של תורן האנטנה. את סימן הטבעה רואים יותר ברור לאחר שהמעטה הופרד מהכנף. על הפח בחלקו התחתון של שורש כנף ימין, במקום הפגוע, נמצאו כתמי צבע כתום, התואם לצבע של תורן האנטנה.

- 5) המנוע נמצא כשהוא תלוש מהחרטום ומונח על הקרקע, מעט ימינה מציר המטוס.
- 6) ממסרת המנוע נמצאה כשהיא תלושה מהמנוע, יחד עם המדחף. הלהבים נמצאו בזוויות שונות כשקצות הלהבים שבורים ומכופפים בכיוונים שונים.

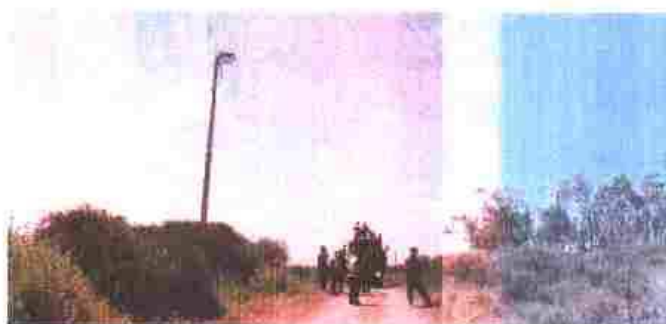
מיקום המטוס לאחר התאונה יחסית לאנטנה

- 9) כתוצאה מהפגיעה, המטוס ביצע תנועת סבסוב ימינה באוויר, כמו "בומרנג", בתנועה בת  $320^{\circ}$  עד  $340^{\circ}$  (על הקרקע ציר המטוס פנה לכיוון  $250^{\circ}$  לערך), תוך האטה חריפה והסטת המטוס מכיוון הטיסה המקורי שלו לפני הפגיעה, כך שנפל במרחק קצר יחסית מהאנטנה (64 מטר). הכיוון של קצה התורן המעוות ( $310^{\circ}$  לערך) מצביע על כך שהמטוס פגע באנטנה כשהוא טס ממזרח לכיוון מערב (בקירוב).

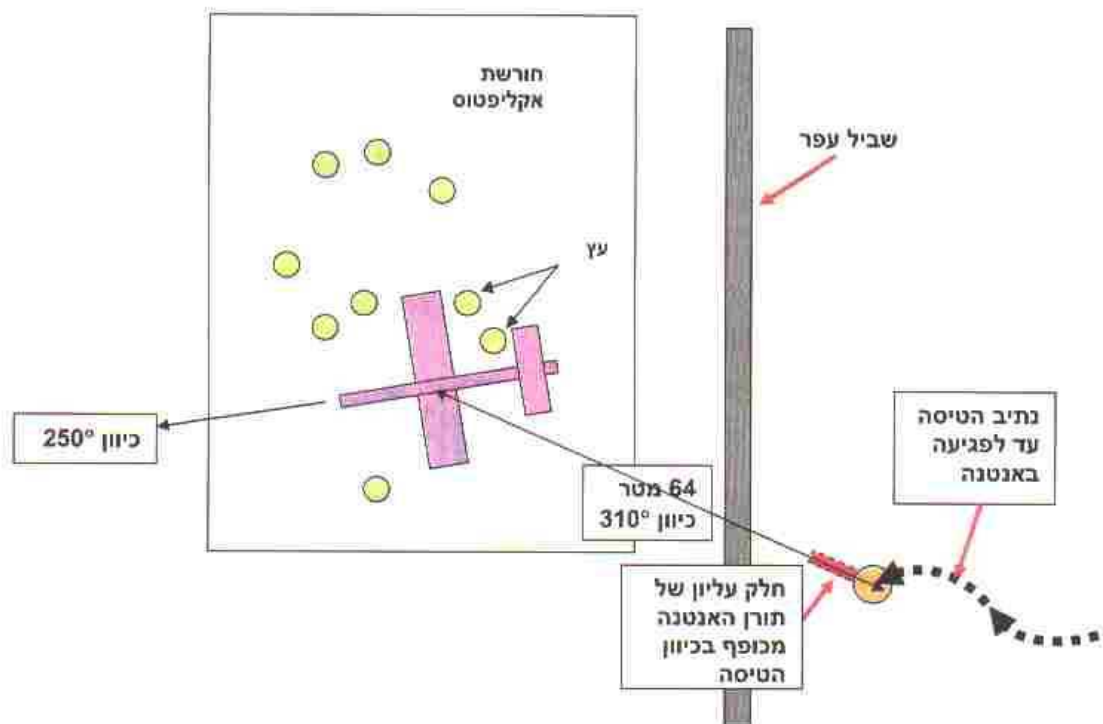
- 2) המטוס נמצא מונח על הקרקע כשחרטומו פונה לכיוון של  $250^{\circ}$  לערך.
- 3) על הקרקע לא נראו סימני החלקה של המטוס. בין חלקה האחורי של כנף ימין לחלקו הקדמי של מכלול הגה הגובה, נמצאו שני עצים במצב שלם (ראה באיור). כני הנסע הקדמיים נמצאו מעוותים מתחת למטוס וכן הנסע האחורי מכופף קדימה (הפוך למצב בו הוא אמור להימצא כשהמטוס מסיע לפנים).

### תיאור סכמטי של אתר התאונה

- (10) צינור הריסוס של כנף ימין נמצא שעון במצב אנכי, צמוד לעץ שמאחורי כנף ימין (העץ עצמו לא נפגע כלל).
- (11) על כל מעטה המטוס נמצאו סימנים קלים של פגיעות.
- (12) על העצים סביב המטוס נמצאו סימנים של שבירה/תלישה של ענפים קטנים.
- (13) הגה הכיוון והגה הגובה נמצאו ללא פגיעות.
- (14) בקצה כנף ימין ובחלקה העליון נפער חור מחדירת חפץ דרך חלקה התחתון של הכנף (בסבירות גבוהה, ענף מאחד העצים).
- (15) במרחק 64 מטר ממקום ההתרסקות ובכיוון של  $130^\circ$  לערך, ממוקמת אנטנה שנפגעה על ידי המטוס. גובה התורן, כ- 36 מטר (בנוי מ- 7 סגמנטים) מעל פני השטח. לאנטנה יש אישור הקמה חתום ממנהל התעופה האזרחית (תיק 10/5/1 מתאריך 03.03.1999).
- (16) חלקו העליון של התורן (סגמנט שלם באורך של כ- 5 מטר) נמצא מעוות ומקופל למצב אופקי, כאשר הוא פונה לכיוון של  $310^\circ$  לערך (האזור שבו נמצא המטוס על הקרקע).

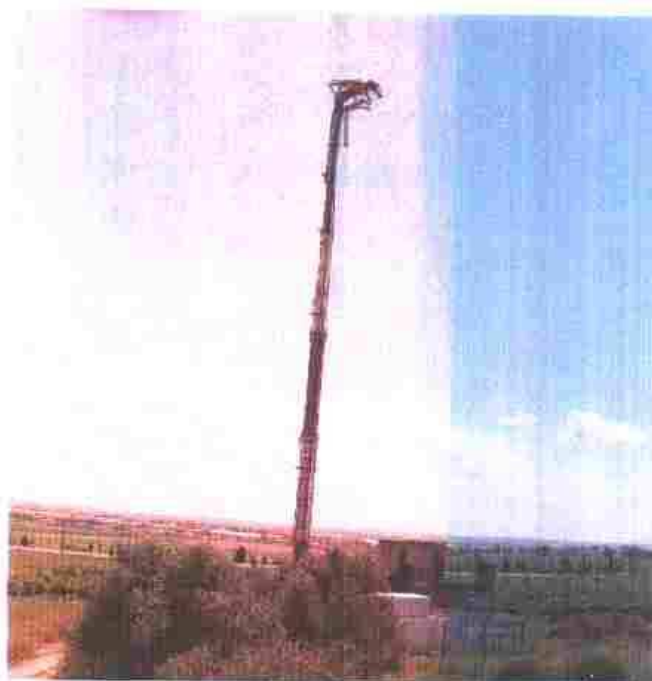
האנטנה שנפגעה על-ידי המטוס

- (6) בהעדר סימני החלקה על הקרקע באזור שבו נמצא המטוס, נראה שהמטוס "התיישב מלמעלה", תוך שהוא נופל בין עצים.
- (7) סימני הפגיעה סמוך לשורש כנף ימין וסימני הצבע התואמים לצבע תורן האנטנה, לכל אורך האזור הפגוע במעטה, מצביעים על כך, שהמטוס פגע באנטנה באזור שורש כנף ימין ובעיקר בחלקה התחתון.

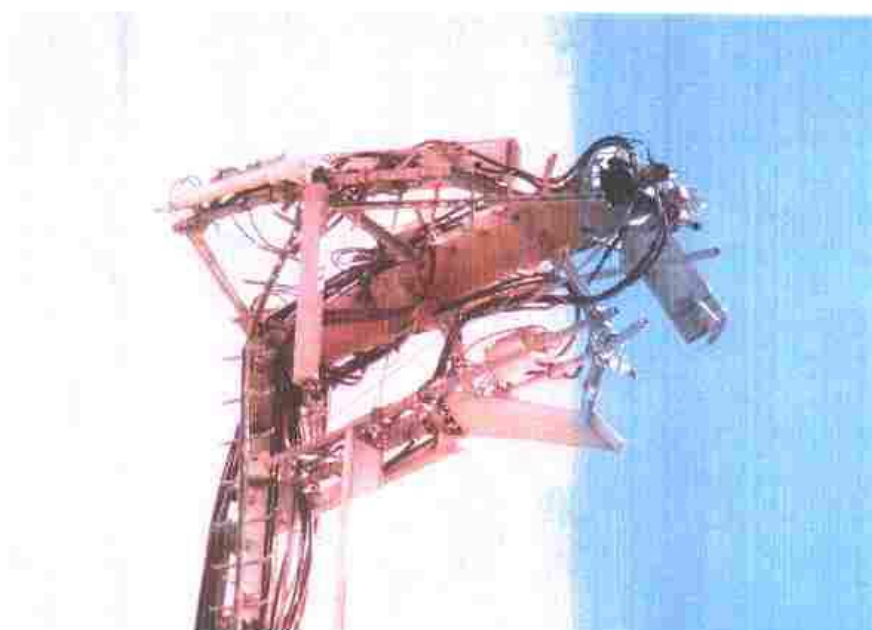
מבט מקרוב על הפגיעות באנטנה

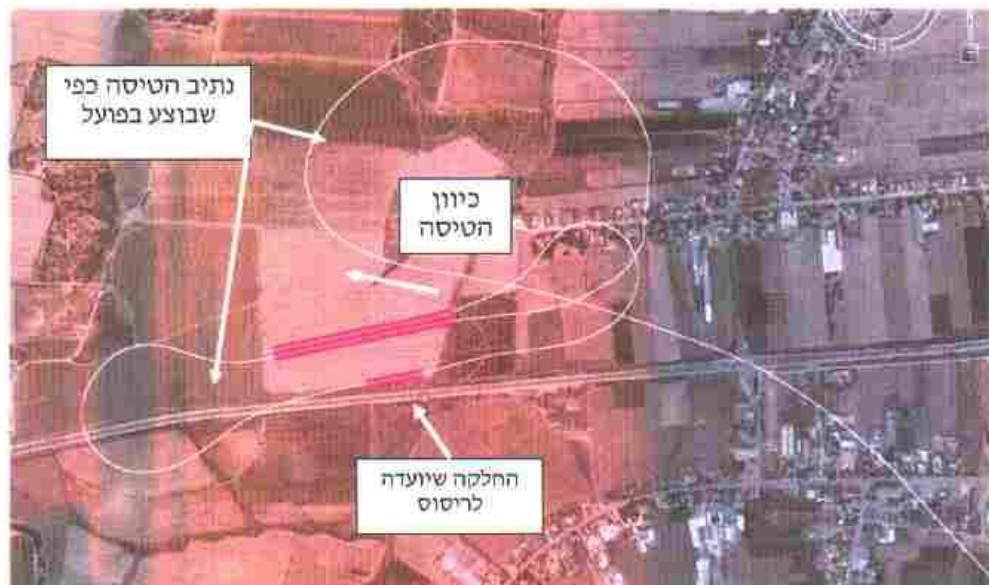
2) מתוך אחזור המידע מהמערכת, למד צוות החקירה כי בוצע למעשה פס ריסוס ראשון ממזרח למערב (גבול עליון צפוני של החלקה) ולאחריו, בוצעה פניית נוהל, על מנת לבצע ריסוס פס בגבול התחתון של החלקה, בצדה הדרומי. על פי הסימונים (צביעה) שהותירה מערכת ה-GPS, נראה בבירור כי הגישה לביצוע הפס הדרומי לא הייתה מיטבית והריסוס בוצע בחלק האחרון של הפס המתוכנן.

3) לאחר שהטייס ביצע פניית נוהל נוספת, הוא החל לרסס פס צמוד לפס הראשון (צפוני) ובסיומו, סגר את ברז הריסוס, החל לבצע פעולות לפניית נוהל ימינה ובהמשך, שמאלה, ואז הביט אל צג מערכת ה-GPS על מנת לתכנן את הפס הבא שעליו לרסס. מנקודה זו ועד לנקודה שבה הטייס מצא עצמו כשהוא יושב בתא הטייס והמטוס מונח על הקרקע, הוא לא זכר דבר.

הערה: מערכת ה-GPS שהותקנה במטוס, מעדכנת את הפרטים הרלבנטיים בפיגור של כ-10 שניות. מסיבה זו, כל קטע הטיסה מרגע סגירת ברז הריסוס ועד לפגיעה בתורן האנטנה - חסר.

שחזור נתיב הטיסה בפועל, מתוך מכשיר ה-GPS

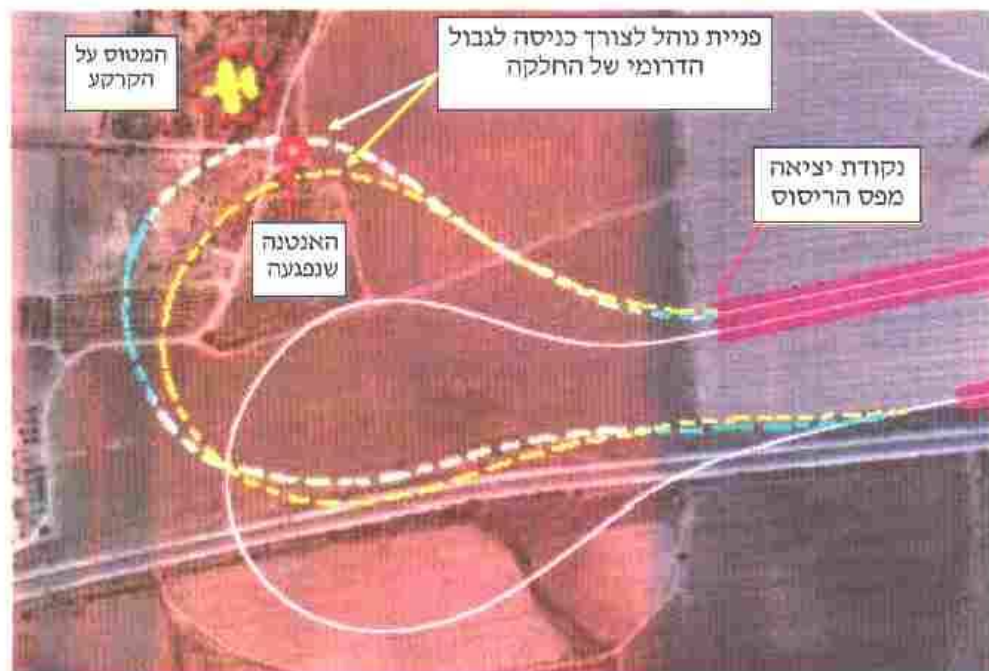
הדמיית נתיבי טיסה אפשריים בהמשך לנקודת היציאה מפס הריסוס

- (1) מתוך אחזור המידע ממערכת ה-GPS ובהתבסס על תרשים פניות הנוהל שביצע המטוס, לפני הפגיעה באנטנה, שרטט צוות החקירה על גבי המפה פניית נוהל דמיונית (הדומה בצורתה ובממדיה לפנייה הקודמת שבוצעה), מנקודת הסיום של פס הריסוס האחרון, שבוצע על ידי הטייס. על בסיס פניה זו והממצאים מאתר התאונה, בוצע ניתוח של ההתרחשויות עד להתרסקות המטוס.

- (4) בשל צורת הפגיעה של המטוס באנטנה, סביר להניח, כי נתיב הטיסה שביצע המטוס דומה למסלול הצהוב (פניה ימינה ובהמשך, מעבר בפניה שמאלית) שסומן על גבי התצלום.
