## דוח חקירה בטיחותית

תיק תקרית מס' 72-07

| סוג כלי הטיס | צסנה 310 |
| סימן רישום | 4X-CAF |

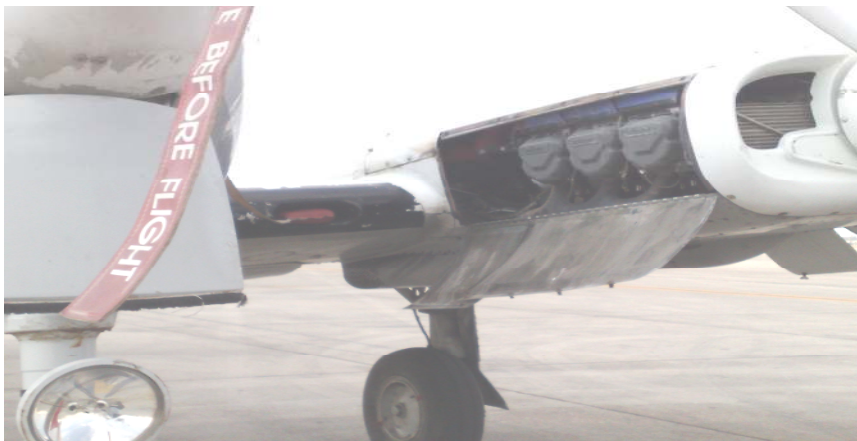
3) בהכנת המטוס לטיסה להרצליה, בניסיון ההתנעה של מנוע שמאל - המתנע לא פעל. בהתבוננות על המתנע הועלה החשד כי לא בוצעה הפרדה של יחידת המצמד, כך שבכל מהלך הטיסה סובב המתנע כמנוע חשמלי.

**בפתיחת מעטה מנוע שמאל, נראו סימנים של נזילת שמן (לא קשור באירוע) ובנוסף לכך בקע ריח של עקבות שריפה.**

א) סימני שריפה של הסטטור ושל הרוטור.

ב) ריח של שריפה שבא מתוך הפריט.

ג) שרידים של לקה קשיחה שנשרפה והתפוררה.

5) בבדיקת הממסר של המערכת, נמצא רצף בין הקטבים, המשמעות: הממסר נשאר תקוע במצב התנעה, היינו, **למתנע מגיע מתח כל הזמן**.

א. התקרית מאופיינת **כטכנית**, נבעה עקב ליקוי בממסר ההתנעה, שבעטיו הועבר מתח רציף למתנע, בכל מהלך הטיסה - כתוצאה מכך פעל המתנע כמנוע חשמלי עד להישרפותו.

6) לאחר תיקון הליקוי והחלפת מתנע, פעל הכל כנדרש.
