## דוח חקירה בטיחותית

תיק תאונה מס' 55-08

- נחיתת אונס בים, עקב אזילת דלק -

**ארעה למטוס לאנס PA-32R, בתאריך 19.12.08  
בים, בקרבת שדה התעופה חיפה**

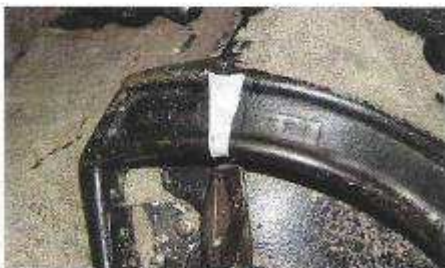
- (5) מאחר שבוחר הדלק נמצא במעין מצב ביניים בין LEFT – OFF, נבדקה האפשרות, כי במצב זה אין הזרמת דלק למנוע.
- בוצע ניסוי באופן הבא: אל קטע צינור הדלק היוצא מהכנף השמאלית הוכנס משפך ודרכו הוזרם דלק עד למחבר שנמצא ב"קיר האש". הדלק זרם בחופשיות, למרות שבוחר הדלק הוצב **בין מצב שמאל למצב כבוי** (כפי שנמצא לאחר התאונה).
- גם בהזזת הבוחר שמאלה, מעבר למצב שבו הושאר, עדין זרם דלק עד שהבוחר נעצר במשבת. הפסקת זרימת הדלק התאפשרה, רק לאחר לחיצה על המשבת והמשך סיבוב בוחר הדלק שמאלה.
- הערה: לא נמדד לחץ הדלק היוצא או נפחו, אלא התרשמות מזרימתו כפי שנגלתה לעין. אם הדלק לא היה זורם החוצה במצב שבו הושאר בוחר הדלק, אזי סיבת כביית המנוע הייתה ברורה, ולא היה כל צורך להרחיב בחקירה ולהריץ את המנוע.

במטוס זה ישנם שלושה מצבים לבוחר הדלק:  
OFF – LEFT – RIGHT  
בחקירת האירוע נמצא שהבוחר בין מצב LEFT ל – OFF

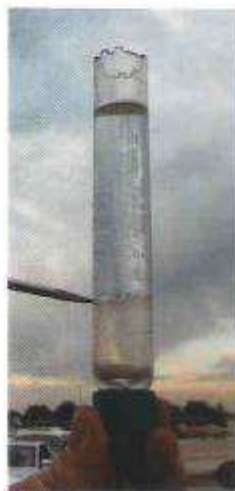
בדגימת הדלק שנלקחה מהמכלים השמאליים. נמצאו מים - בצפוי.

הימצאות הדלק במכלי כנף שמאל, מוכיחה, שכביית המנוע לא ארעה עקב גמר הדלק במטוס.

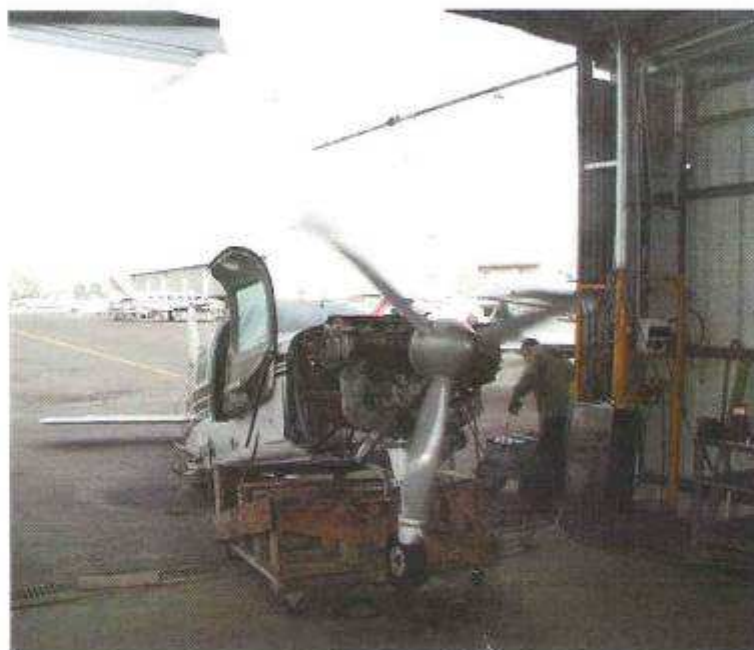
**הרצת המנוע במכון הבדק**

- (6) בשלב הבא בוצע ניקוי כללי במנוע משאריות המים והחול. במסגרת זו רוקן שמן המנוע, הוסרו המצתים והופעל המתנע מספר שניות, על מנת לרוקן את שאריות המים מתוך חללי הצילינדרים.
- (7) המצתים נוקו באמצעות דלק ולחץ אוויר והוחזרו למקומם.
- (8) נוקו שאריות חול שנמצאו ביחידת דלק – אוויר.
- (9) לאחר שבוצע הניקוי הכולל, נעשה ניסיון להניע את המנוע, ברם ללא הצלחה. המתנע פעל כנדרש וסובב את המנוע, אבל המנוע "לא תפס".

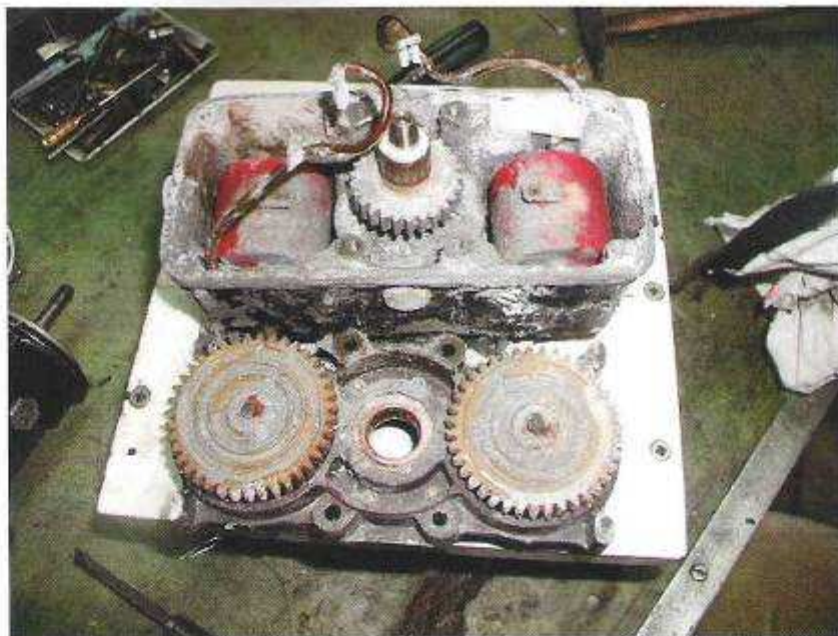
- (10) מרתמת ההצתה הוסרו שני חיבורים (LEAD), מתוך כוונה לראות אם פורץ ניצוץ. לאחר כמה סיבובי מנוע לא נראה ניצוץ, מכאן הובן שהמגנטו אינו תקין.
- (11) לאחר הסרת מכסה המגנטו, נמצאה מעין עיסת בוץ לבנה דבוקה בין חלקיו. בוצע ניקוי חלקי ולאחריו ניסיון התנעה שלא הצליח – לא נראה ניצוץ.
- (12) המגנטו הוסר מהמנוע והועבר למכון בדק המתמחה באביזרים. כבר במבט ראשון אובחן, שציר המגנטו אינו סובב, בשל משקעי מלח שנמצאו בהיקפו. עוד נמצא כי אחד משני המגעים חסר את העלה הקפיצי המכיל את חציו של המגע. בבדיקת עיסת הבוץ שהוסרה מהמגנטו בתחילה, נמצא העלה הקפיצי כשהוא שבור.
- הערה: המגנטו המורכב במטוס הינו כפול ובכל צילינדר נמצאים שני מצתים, כך שגם בכשל אחד המגעים, עדיין מצת אחד בכל צילינדר ימשיך לקבל הצתה והדבר לא ימנע תפקוד תקין של המנוע.

**פנים המגנטו לאחר השלייה מהמים, הכיל משקעי חול רבים**

- (13) המגנטו נוקה כראוי וציר סיבובו שומן. לאחר שהורכב מגע חדש במקום זה שנמצא שבור, חובר המגנטו למתקן בדיקה. בבדיקה נמצא שהמגנטו פועל כנדרש בכל סל"ד נתון. גם **בניתוק המגע שנשבר פעל המגנטו כנדרש.**

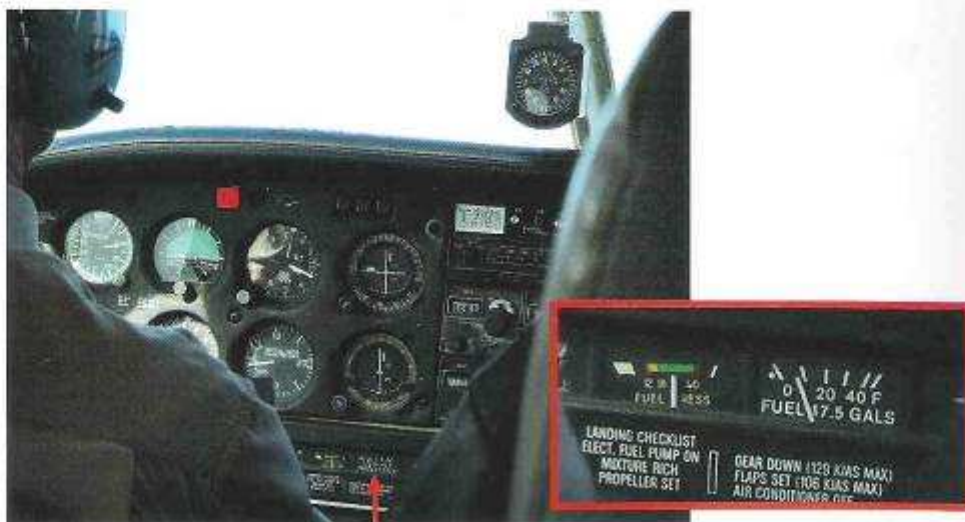
צילום שבוצע מתוך המטוס, במהלך התרגול באזורים  
מד דלק ימין נראה בברור

- (5) מאחר שכמות הדלק שהייתה במטוס הוערכה בעין, ולאור העובדה שהטיסה בה ארעה התאונה והטיסה שקדמה לה, בוצעו שתייהן על מכלי הדלק בצד ימין, אף אחד משני הטייסים לא העלה מחשבה בלבו, שעקב כמות הדלק הנמוכה שהייתה ביציאה לטיסה, קיימת אפשרות של ריקון הדלק במהלכה.

להורות/להנחות את בעלי המטוסים הרלוונטיים, לבדוק את **תקינות** מדי כמות הדלק בכנפיים ולהצטייד במדידים ייעודיים לבדיקת כמות הדלק במטוס. (המלצה חוזרת)

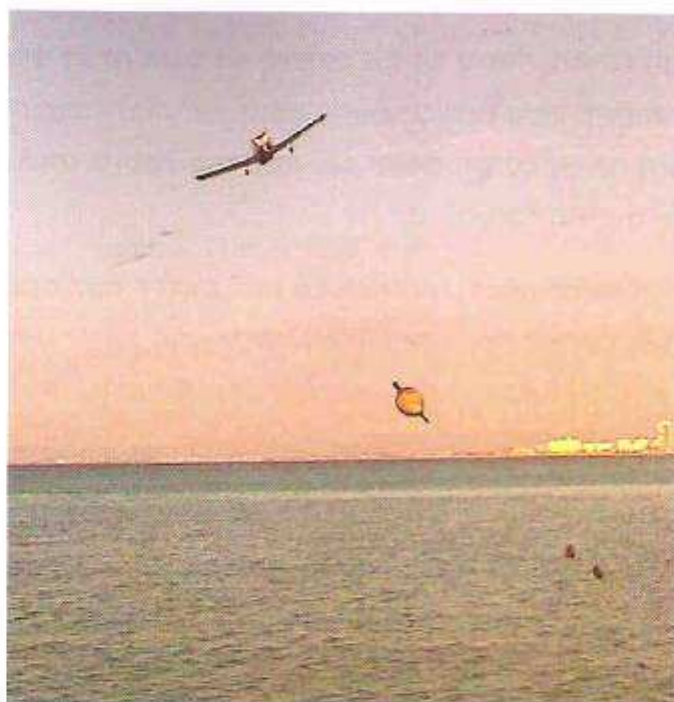
10) ההחלטה לנחיתה על המים הייתה נכונה בנסיבות שנוצרו, ברם, ההכנות לנחיתה לא נעשו כנדרש בנהלי החירום בפרט בשני מרכיבים: כן הנסע נותר נעול מטה, והדלתות לא הוצאו מנעילתן לפני הנגיעה במים (ראה הרחבה בפרק הדן בציוף).

**תמונה שצולמה ע"י דייג, שניות לפני הנחיתה בים**

11) הטייס כיוון את נתיב הגלישה למים בהטיה ימנית של המטוס, בניגוד למוכתב בהוראות נחיתה בים, להגיע לנחיתה עם כנפיים מאוזנות. עקב ההטיה, פגעה כנף ימין במים ונתלשה ממקומה. למזלם הטוב של שוכני המטוס, בהיתלשות הכנף נבלמה כל אנרגיית ההתרסקות ועקב כך גוף המטוס לא עוות בהיכנסו למים. אלמלא כן, בשל היות הדלתות במצב נעול, ספק אם ניתן היה לפותחן, אם הגוף היה מתעוות.
