## **דוח חקירה בטיחותית**

**תיק תאונה מס' 12-09**

**- נחיתת אונס עקב אזילת דלק -**

**C-337 (PUSH PULL)**

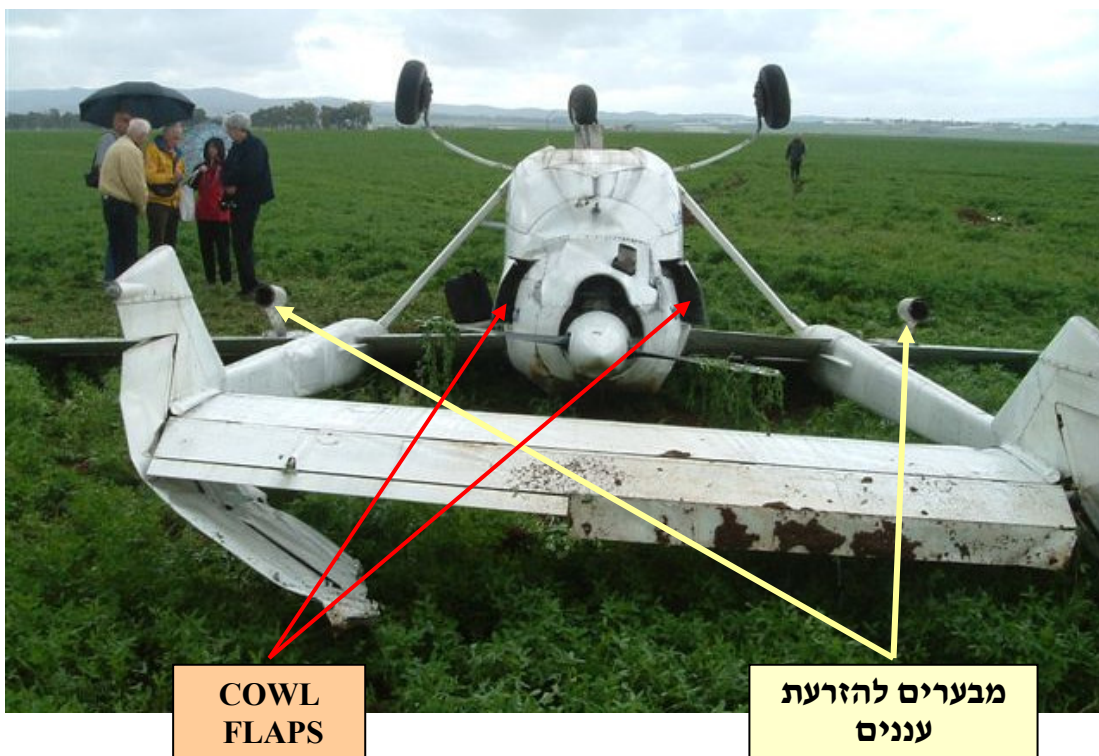
בדיעבד, מצא צוות החקירה, כי התקנת המבערים, אחד לכל כנף, יצרה גרר נוסף שפגע בכושר הגלישה של המטוס.

בשיחת הפתיחה לעונת החורף הנחה הבעלים, שלא להפעיל את דלתות הקירור של המנועים (COWL FLAPS) כיוון שהוא מתכוון לקבעם במצב פתוח. השארתן במצב זה גרמה להפחתה נוספת בכושר הגלישה (עפ"י חישובים הפחתה של כ - 18%).

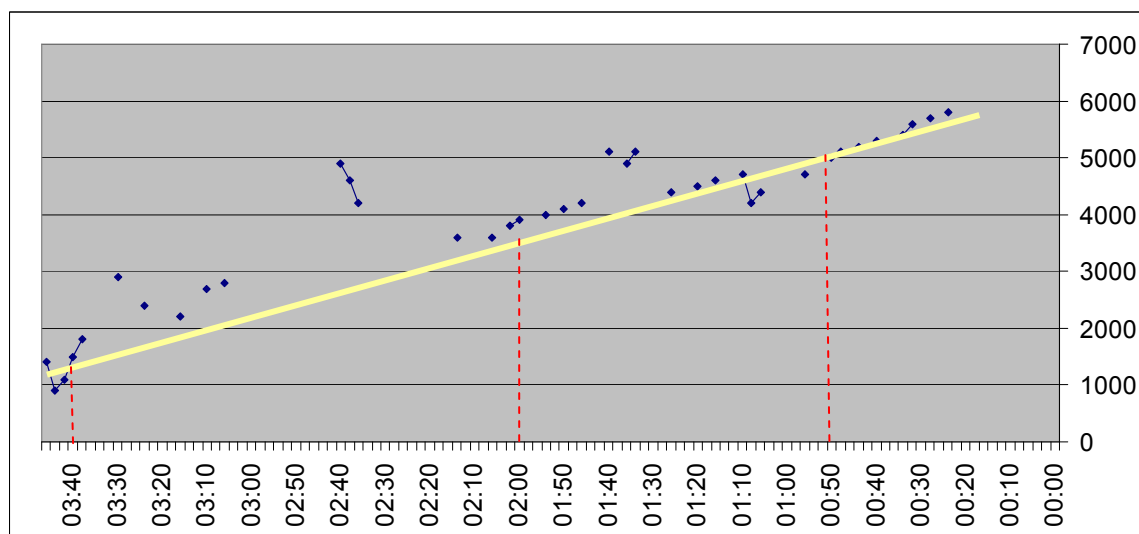
### שיעור הגלישה - מיפוי הגבהים עפ"י הצלבת התמליל המקורי עם נתוני המכ"מ

מרגע שהניץ את המנוע הקדמי, החל הטייס בהנמכה, אשר תוך זמן קצר, כשהמנוע האחורי כבה, המשיכה לגלישה. ההבדל המשמעותי בין שיעור ההנמכה שהתקבל בפועל לבין זה הרשום בספרות היצרן, מוסבר באי שמירת נתונים, באותו השלב ואפשר גם בבלבול בקריאת המהירות - **בקשרים במקום מיי"ש**.

שיעור השקיעה שהתקבל בפועל, מסביר את הערכותיו הסובייקטיביות המוטעות של הטייס, באשר לסיכויי הגלישה שהיו לו, כל משך זמן הגלישה, הן לרמת דוד והן למנחת מגידו.

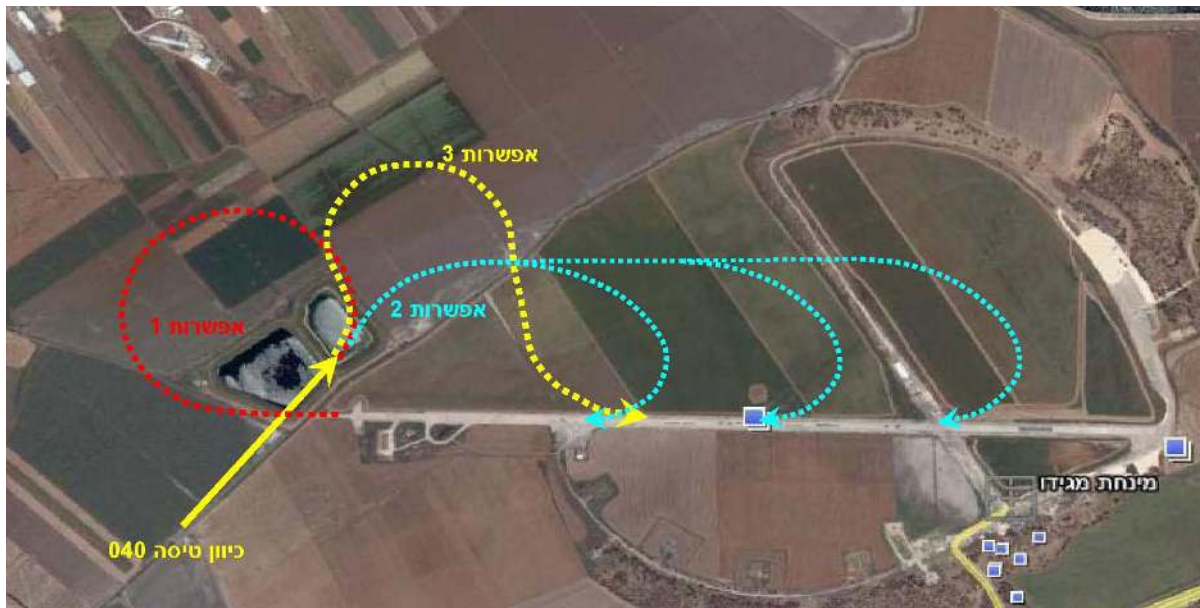
## תרשים תבניות הנחיתה האפשריות

**התבנית אדומה** – תבנית זאת מנתחת הקפה מקוצרת שמאלית לנחיתה עם "רוח גב". תבנית זאת, למרות היותה פשוטה לכאורה, טומנת בחובה שני סיכונים – פניה הדוקה ל"בסיס", תוך מעבר מ"רוח אף" ל"רוח גב" חזקה ונחיתה עם "רוח גב" חזקה, כאשר בתחילת הפנייה יש גם בעיה לטייס לשמור קשר עין עם תחילת מסלול 09.

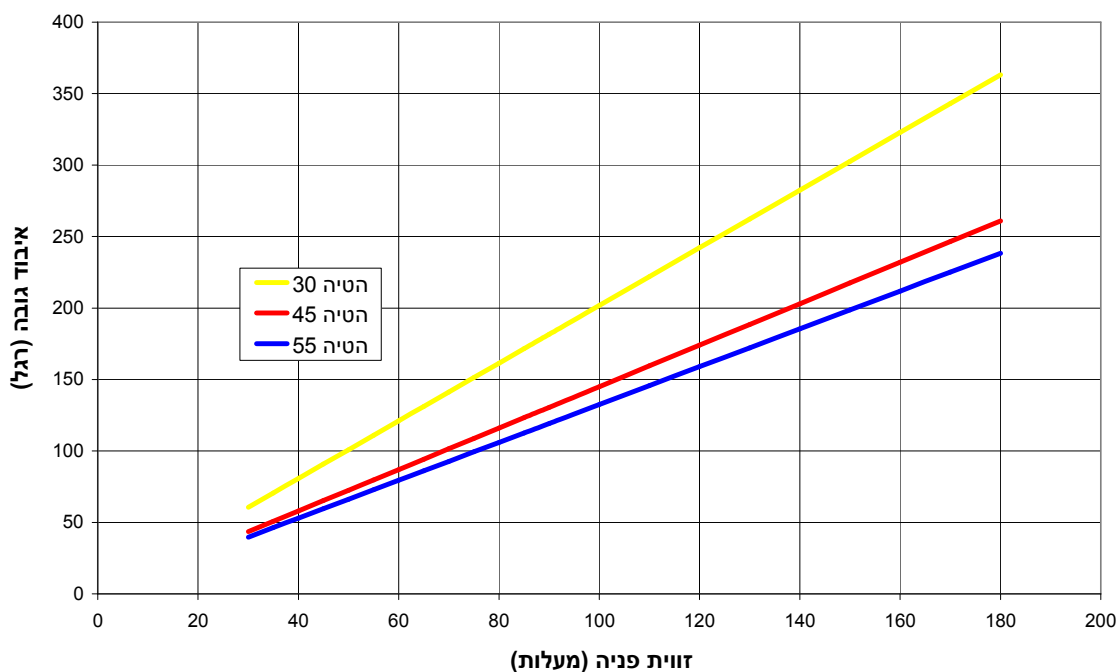
ד) איבוד גובה ללא מנוע בצסנה 337 :  $W/S=23.2 \text{ psf}$

בתרשים הבא נוכל לראות את איבוד הגובה שנקבע במטוס הצסנה 337 עבור פניות שונות ובהטיות של 55, 45 ו- 30 מעלות, בניתוח הכמותי שבהמשך נלקחו בחשבון פניות בהטיה של 45 מעלות.

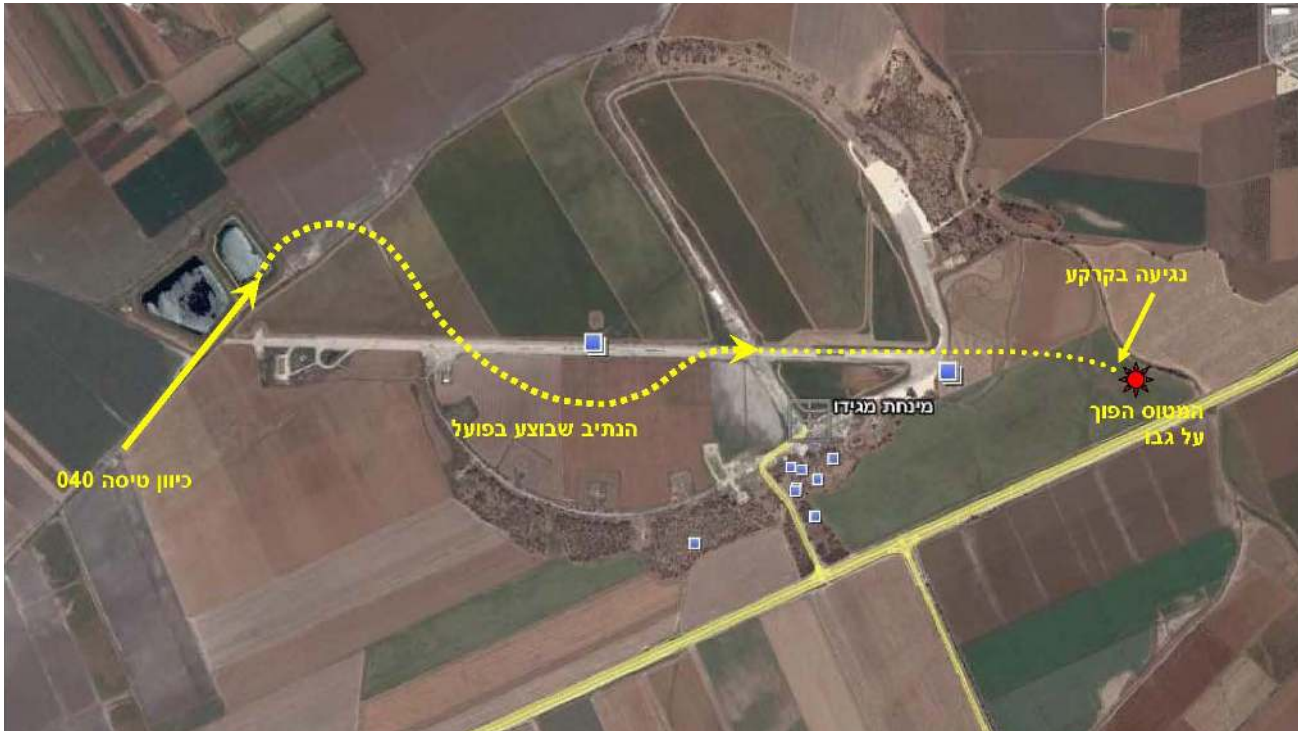
## תרשים הנחיתה בפועל

בשלב מוקדם, יחסית, ויתר הטייס על נחיתה על המסלול והוא בחר להתמקד בנחיתה בשדה הפתוח שבהמשך המסלול, גם אם בדיעבד יתברר, כי יכול היה לנחות על המסלול.

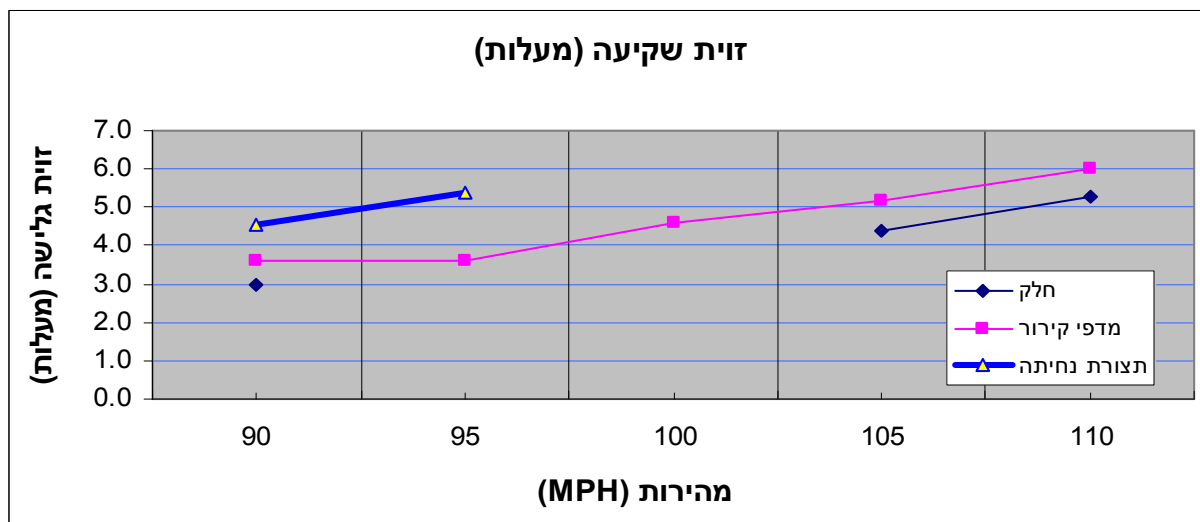
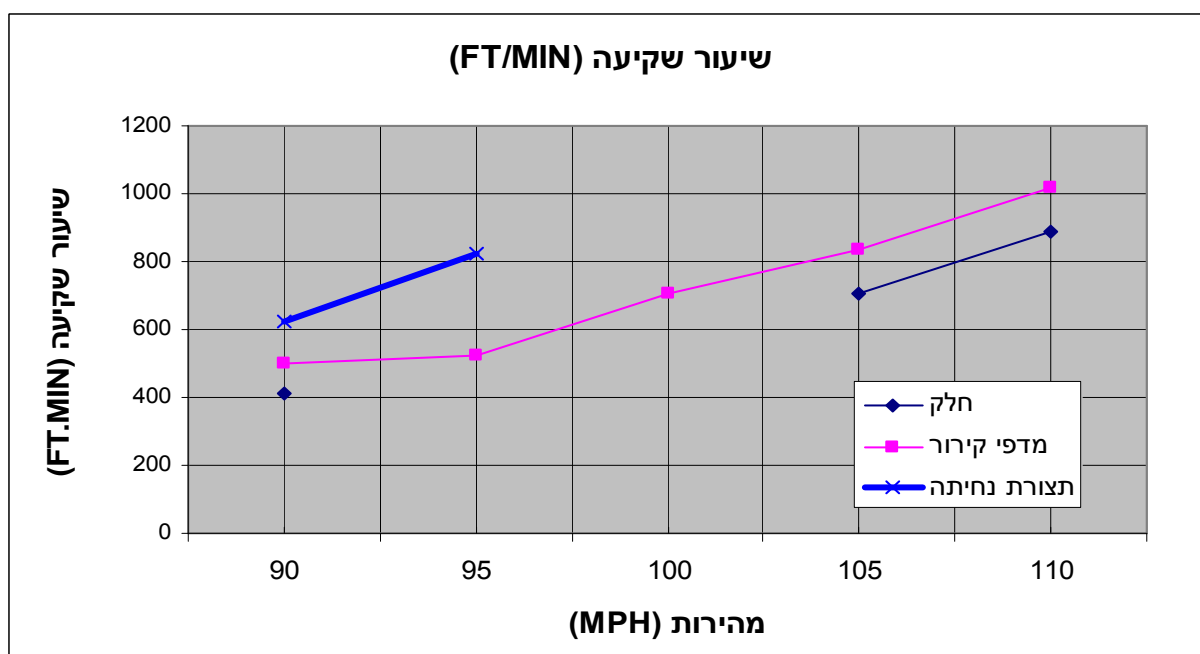
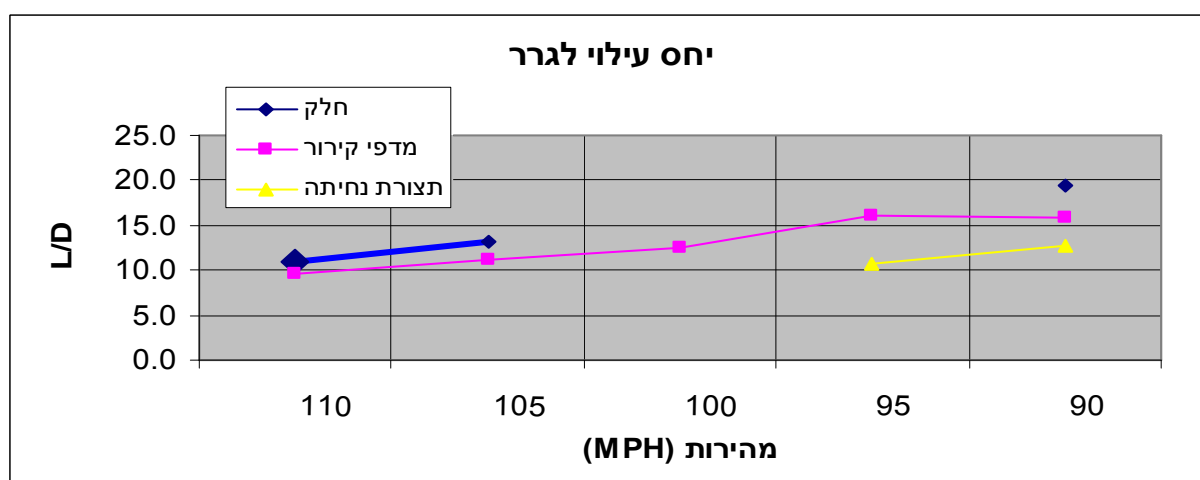
בכל יעפי הבדיקה שבוצעו בתצורה המופיעה בספר המטוס לא נמצאו הפרשים משמעותיים בין המומלץ בספר לבין ביצועי המטוס בפועל. השפעת פתיחת מדפי הקירור גדולה במעט מזו שהוערכה לצורך הסימולציה. תרומתה והשפעתה אפשר שידונו בדוח עצמאי שיכלול גם המלצות לתוספת לסילבוס ההדרכה על מטוס זה. במסגרת המדגם המצומצם, נראה גם שהמלצת הספר על מהירויות גלישה מיטביות תואמות את הנתונים שנמצאו. שלושה גרפים לדוגמא, המבוססים על תוצאות הבדיקה, מצורפים להלן:

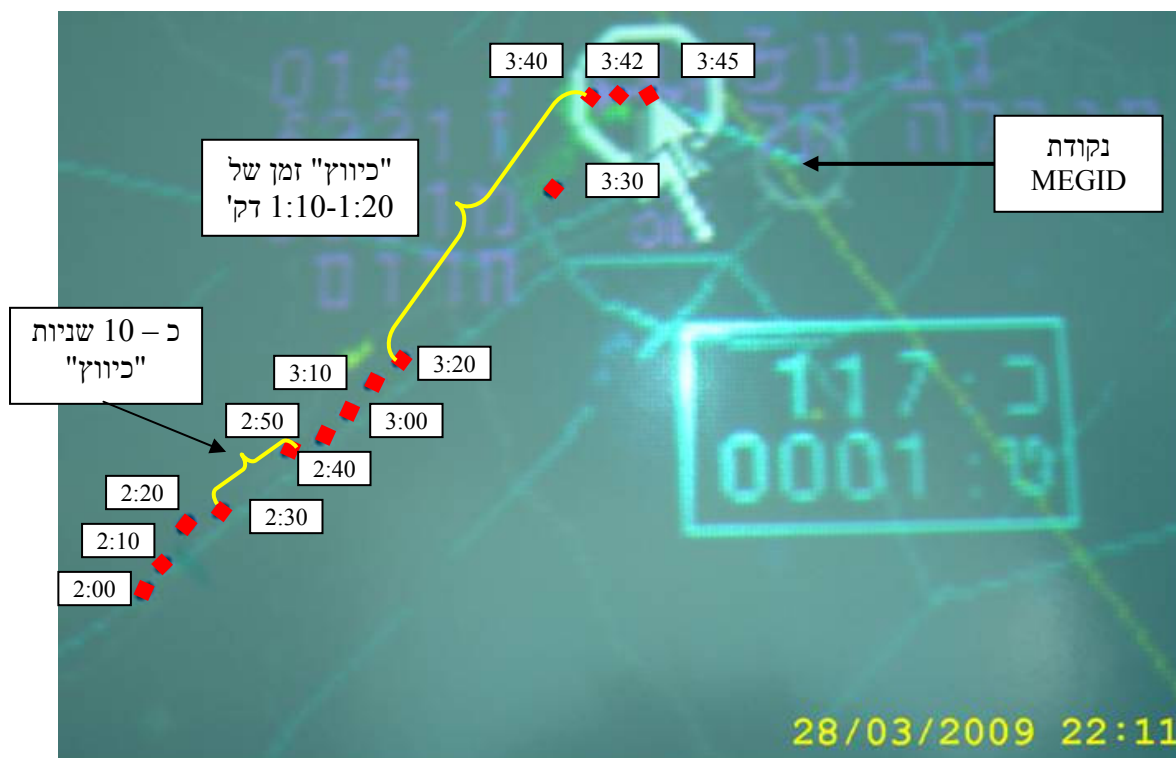
#### ניתוח תמונת ה-מכ"מ – נ.צ. וזמנים

אין באפשרותנו להסביר את מקור הטעות בהקלטה שנמסרה לנו ע"י חיל האוויר ונכון שנקודה זו תיבדק, במיוחד אם אפשר שזה "באג" של ההקלטה ולא עריכה ידנית, ששכחו לדווח עליה. רצ"ב נקודות ה-מכ"מ כפי שסומנו על הלוח (לצורך המחשה) וכן גרף הגלישה המתוקן.
