**דוח חקירה בטיחותית**

תיק תאונה מס' 16-08

צסנה 177 – קרדינל

4X-CGY

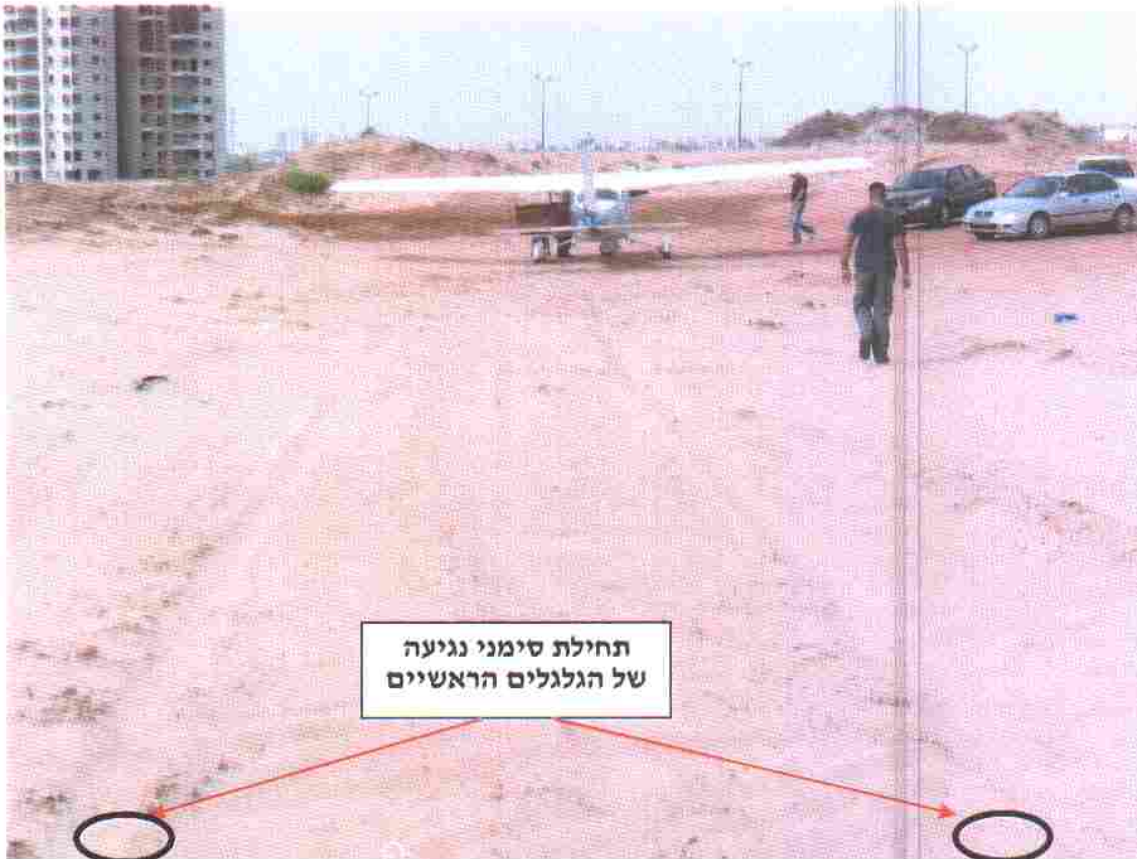
- 1) המטוס נמצא כשהוא חונה על גלגליו במצב מאוזן, על גבי משטח חול רך, במרחק של כ- 200 מטר מזרחית לחוף פולג (נ"צ משוערת על פי GOOGLE EARTH :  $32^{\circ}16'30''N - 034^{\circ}50'06''E$ ), כשחרטומו פונה לכיוון צפון, עם נטייה קלה למזרח.
- 2) הסימנים שהגלגלים הותירו על הקרקע, מעידים על ריצת נחיתה באורך של כ- 100 מטר, בכיוון צפון, עם נטייה קלה למזרח.

- 3) הכיסוי הפלסטי של גלגל החרטום נמצא כשהוא שבור. שברים ממנו נמצאו מפוזרים בתחילת האזור שבו הגלגלים נגעו לראשונה בקרקע.
- 4) לא ניכרו סימני נזק על המטוס, למעט הנזק בכיסוי גלגל החרטום.
- 5) מצב המדפים: מורמים.
- 6) תא הטייס נמצא שלם וללא נזקים הנראים לעין.
- 7) בבדיקת המטוס בשטח, מצא צוות החקירה:
  - א) המתגים בתא הטייס:
    - (1) מתג מדפים: מצב מורם.
    - (2) בורר דלק: מצב BOTH.
    - (3) ידית מצערת: מצב סגור.

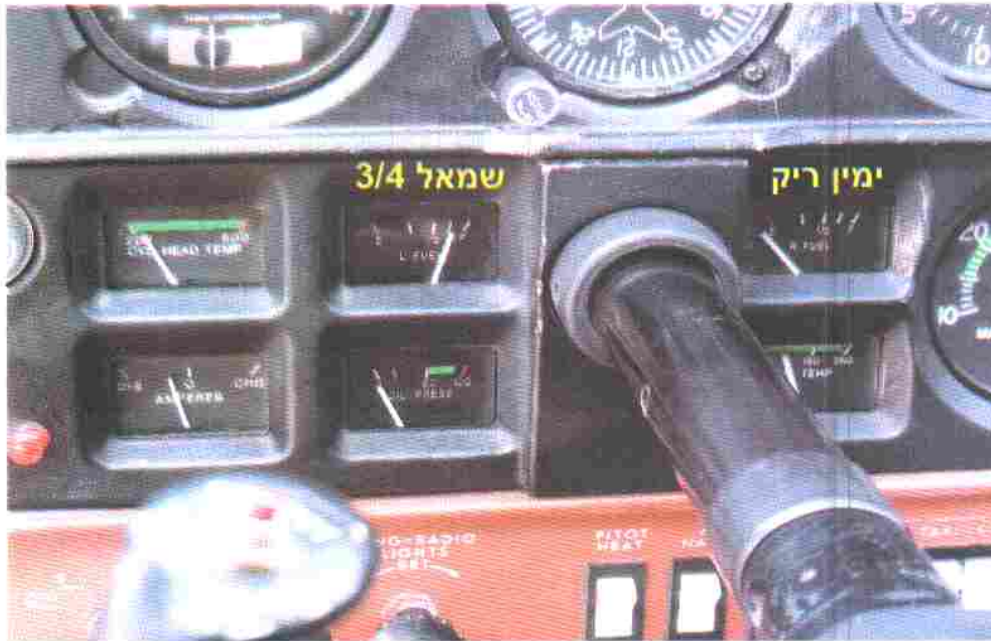
✓ **ימין:** ריק לחלוטין (המחוג מתחת לקו E ואינו מגיב לפתיחת המתג הראשי).

✓ **שמאל:** 3/4.

**הקריאות במדי כמות הדלק לאחר פתיחת המתג הראשי**

ב. טיסה לאורך זמן, **עם מחווני דלק לא תקינים**, מנעה את האפשרות של הטייס לעקוב אחר צריכת הדלק במכלים, קודם אזילתו. בעלי המטוס לא דיווחו על תקלה במחוונים ולא ציינו זאת בספר המטוס.

לשקול חיוב טייסים, לפני ביצוע טיסה פרטית, לוודא שמישותם של מדי הדלק במטוס כתנאי לביצוע הטיסה.

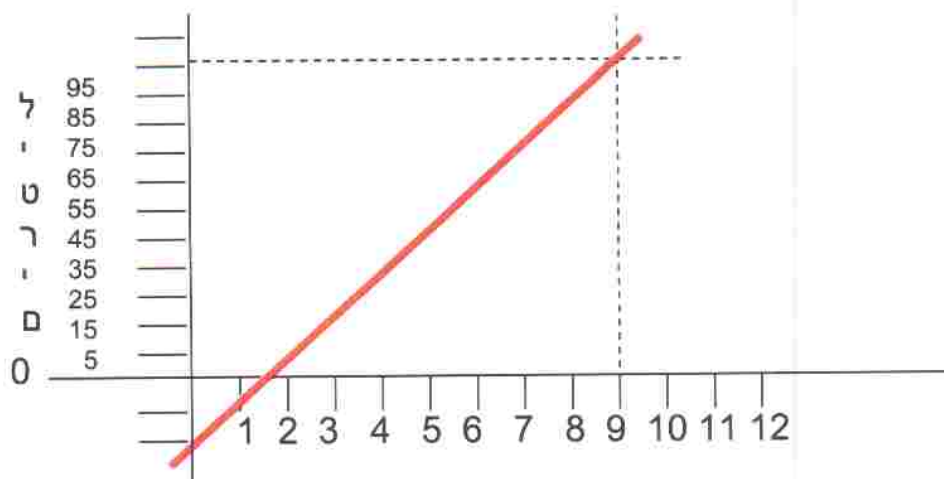
הערכים בטבלה לעיל (בליטרים) אמנם יוצרים גרף ליניארי, אך גרף זה אינו מתחיל מנקודת האפס של חיתוך הצירים X, Y ולכן, לא ניתן לחבר את קריאות הקווים של שתי הכנפיים, לפני המרתן לליטרים.

ח. הטייס סיכם את קריאות המדיד בשתי הכנפיים:  $11 = 6 + 5$  קווים וקיבל נתון שווה ערך לכמות של 95 ליטר (24.5 גלון).

לקבלת כמות הדלק הנכונה, צריך היה לתרגם את הקווים לליטרים לכל כנף בנפרד ורק אז לסכם. במצב זה הייתה מתקבלת כמות דלק כדלקמן:

סך הכל, כמות של כ- 80 ליטר (נמוכה ב- 15 ליטר מזו שהטייס העריך), השווה לכמות של 20.5 גלון.

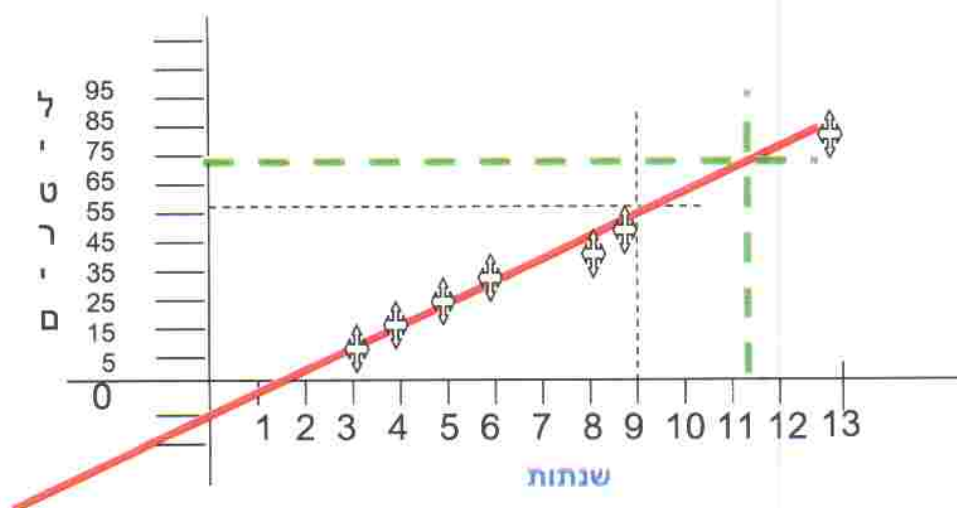
אם בוחנים את הערכים שנמדדו, נקבל את הגרף הבא, שגם בו ניתן לראות, כי הקו אינו מתחיל מנקודת האפס של חיתוך הצירים X, Y ולכן, לא ניתן לחבר את קריאות הקווים של שתי הכנפיים לפני המרתן לליטרים.

- ט. על פי הבדיקה הנ"ל, סיכום הכמויות בשתי הכנפיים (כפי שביצע הטייס)  $11 = 6 + 5$  קווים נותן כמות דלק של 70 ליטר.
- לשיטת הטייס, לקבלת כמות הדלק, שהייתה במטוס לפני ההמראה, יש לחשב עפ"י הטבלה שמצא צוות החקירה, **לכל כנף בנפרד** ורק אז לסכם. במצב זה מתקבלות כמויות הדלק הבאות:

- 6 קווים בכנף שמאל: שווי ערך לכמות של 31 ליטר
- 5 קווים בכנף ימין: שווי ערך לכמות של 26 ליטר
- סך הכל, כמות הדלק שהייתה במטוס: כ- 57 ליטר, **השווה לכמות של 14.8 גלון.**
