חקירת תאונות ותקריות אוויר

## דוח חקירה בטיחותית

תיק תאונה מס' 10-06

אירעה למטוס מדגם צסנה 172, רישומו 4X-CHO

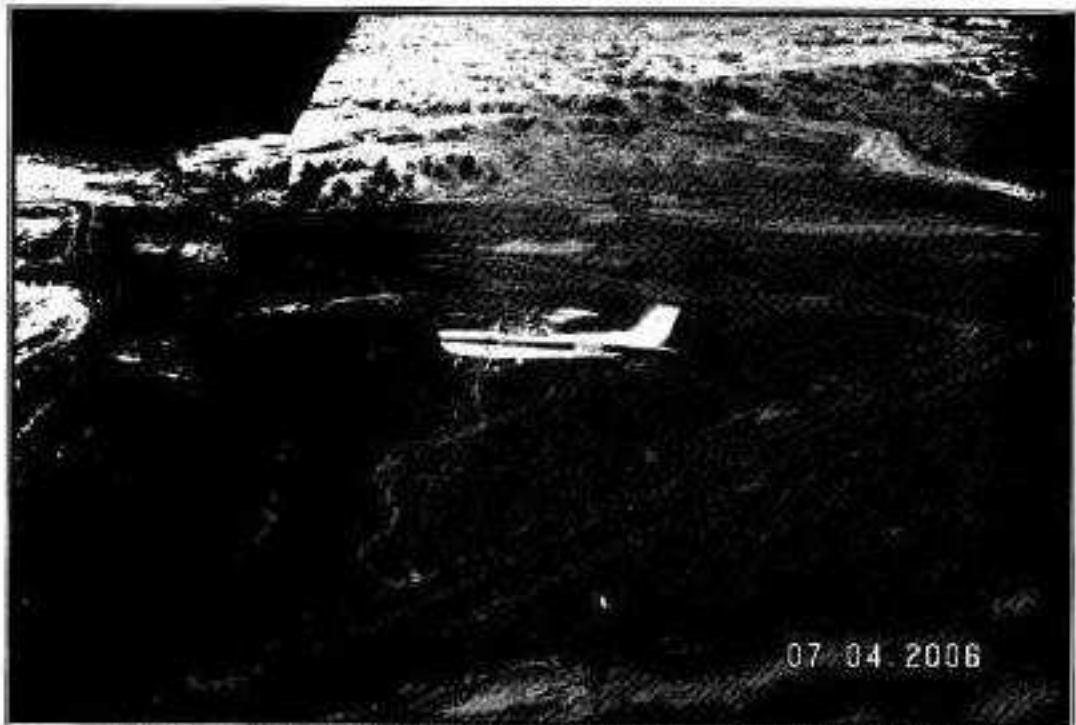
הפנייה לכיוון המצדה – מטוס מס' 4 מצולם ע"י נוסע ממטוס מס' 3

4. על פי אופי הטיסה, מיקומו של מטוס מס' 4 (נשוא התאונה) היה הנמוך במבנה והאיטי מכולם. בנתונים שבהם נמצא הטייס (מיקומו הפנימי, הגובה הנמוך ופני השטח העולים), קשה היה עליו להאיץ, והוא נשאר במחירות נמוכה (כ- 55 קשר), דבר שגרם להתרחקותו מבני המבנה בטווח ובגובה.
- כתוצאה מאופי המבנה, בעת ביצוע פנייה ימינה, מספר 4 (נשוא התאונה) נדרש לרדת בגובה על-מנת להישאר על מישור הכנף של המוביל, ולהקטין מהירות, על מנת לא לחלוף קדימה (מטוס פנימי מבצע דרך קצרה יותר).

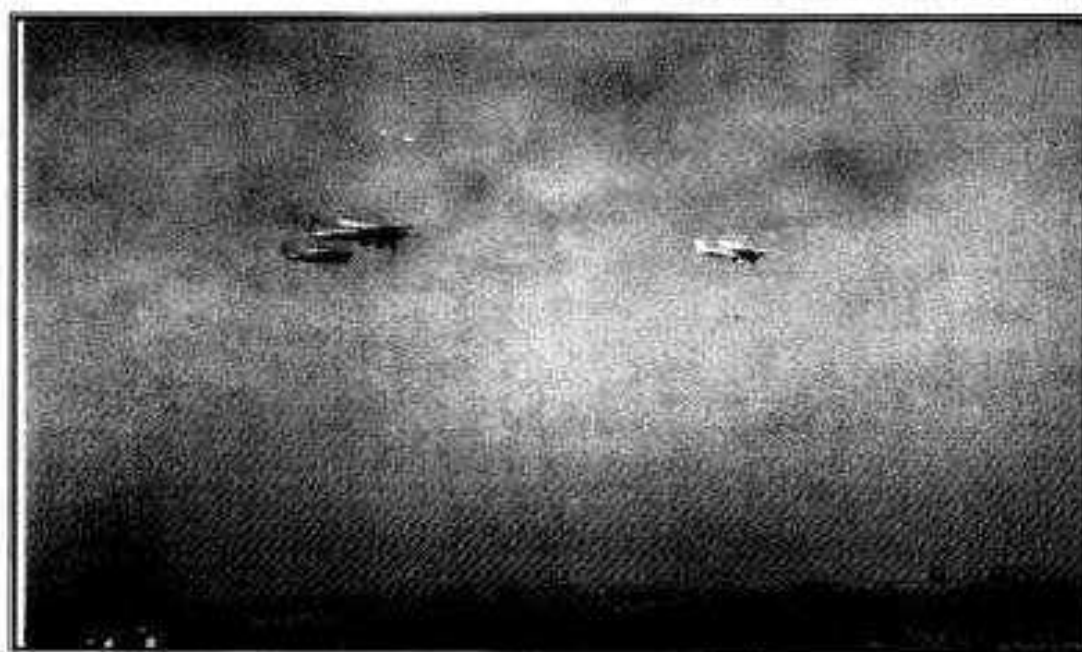
מן הטעם הזה ביקש מהמוביל הראשי (מס' 1) "לסגור מנוע" על מנת שיוכל להשיגם - בני המבנה לא הגיבו לבקשתו, מאחר שגם הם נזקקו למעשה לכוח המלא, על מנת להצליח לעבור בגובה נמוך מאוד מעל המצדה. מספר 4 נשרד אחריהם, רחוק ונמוך.

מטוסי המבנה, למעט מטוס מס' 4, כפי שצולמו ע"י מבקרים ששהו על הר המצדה

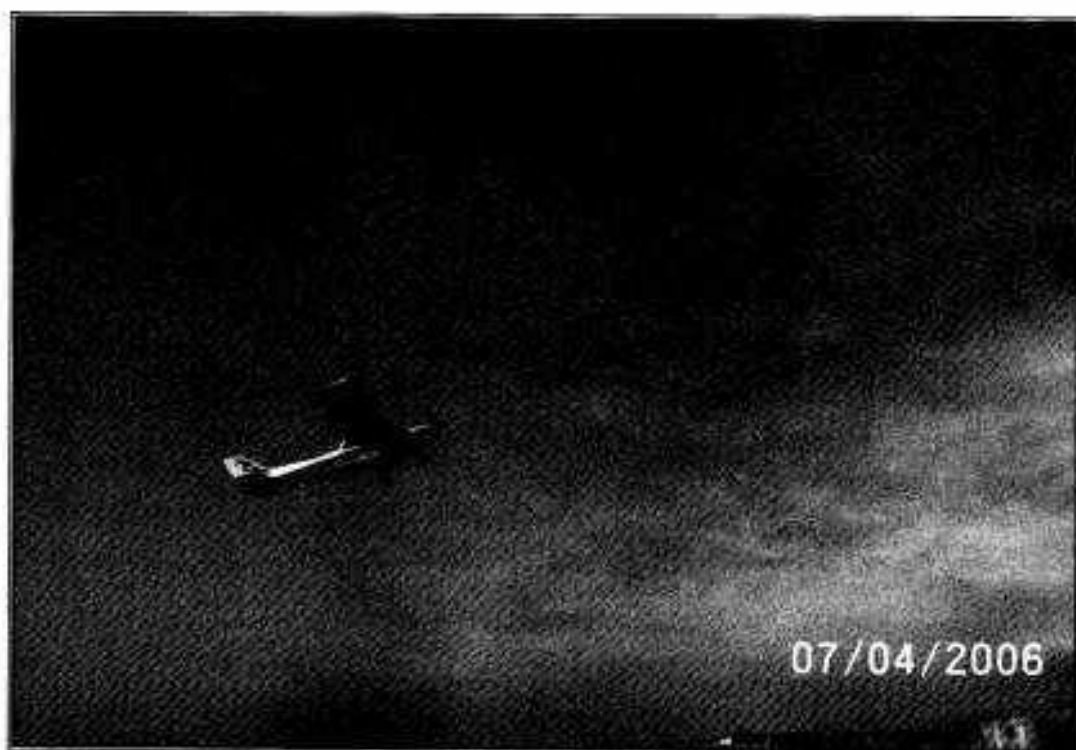
- (11) הטייס הגיב להתראה הראשונה של החניך, באמירה: "זה בסדר".
- (12) כעבור פרק זמן קצר, התריע החניך פעם נוספת בפני המדריך על הקרבה להר, בתגובה, הוציא המדריך הטיה, זיהה את מצבו ומשך בחריפות במוט ההיגוי, עד שנשמעה צפצפת ההזדקרות.

- (13) בתחושת הסכנה, צעק החניך בקשר: "אנחנו לא לוקחים את זה" (שהתנגשות עם ההר בלתי נמנעת). תגובת הטייס נרמה אומנם למטוס לחלוף מעל צלע המצדה בגובה של מטרים בודדים, אבל הביאה את המטוס אל מתחת למחירות ההזדקרות, בתצורה ללא מדפים.

המשיכה שהובילה להזדקרות המטוס

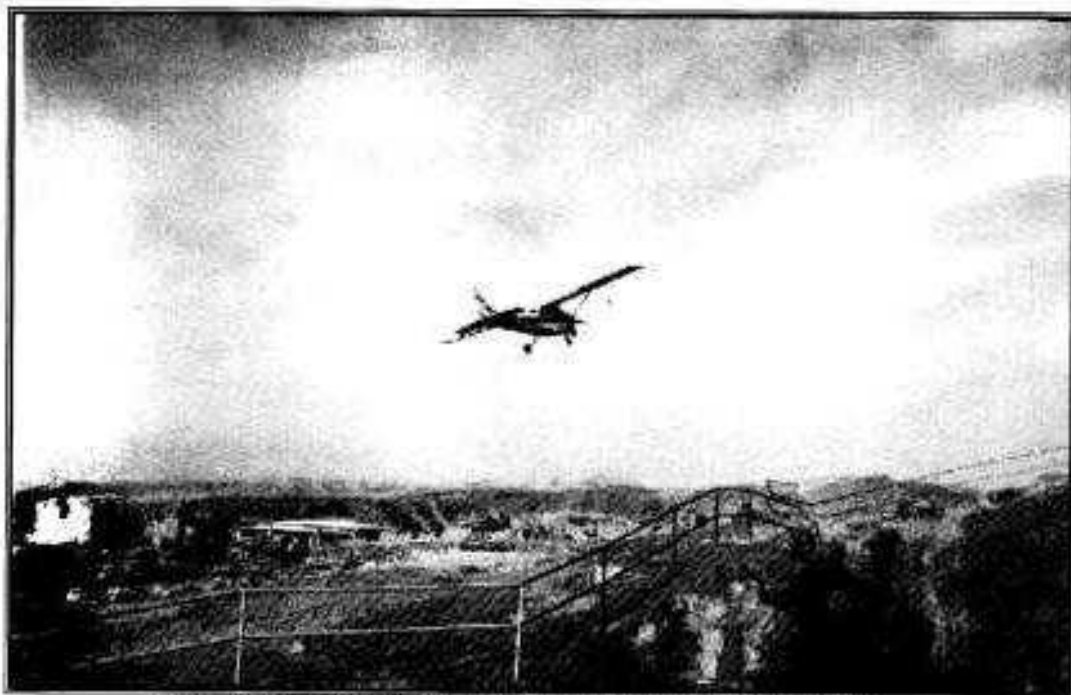
14) המטוס הזדקר בגובה נמוך, הפיל כנף שמאל, מבלי שניתן היה אז להיחלץ  
מההזדקרות - הגובה בו נמצא המטוס, לא איפשר היחלצות.

הנפילה לאחר ההזדקרות - רגע לפני ההתרסקות על ההר
