**דוח חקירה בטיחותית**

תיק תקרית מס' 27-06

| 172 צסנה | סוג כלי טיס |
| 4X-CHQ | סימן רישום |

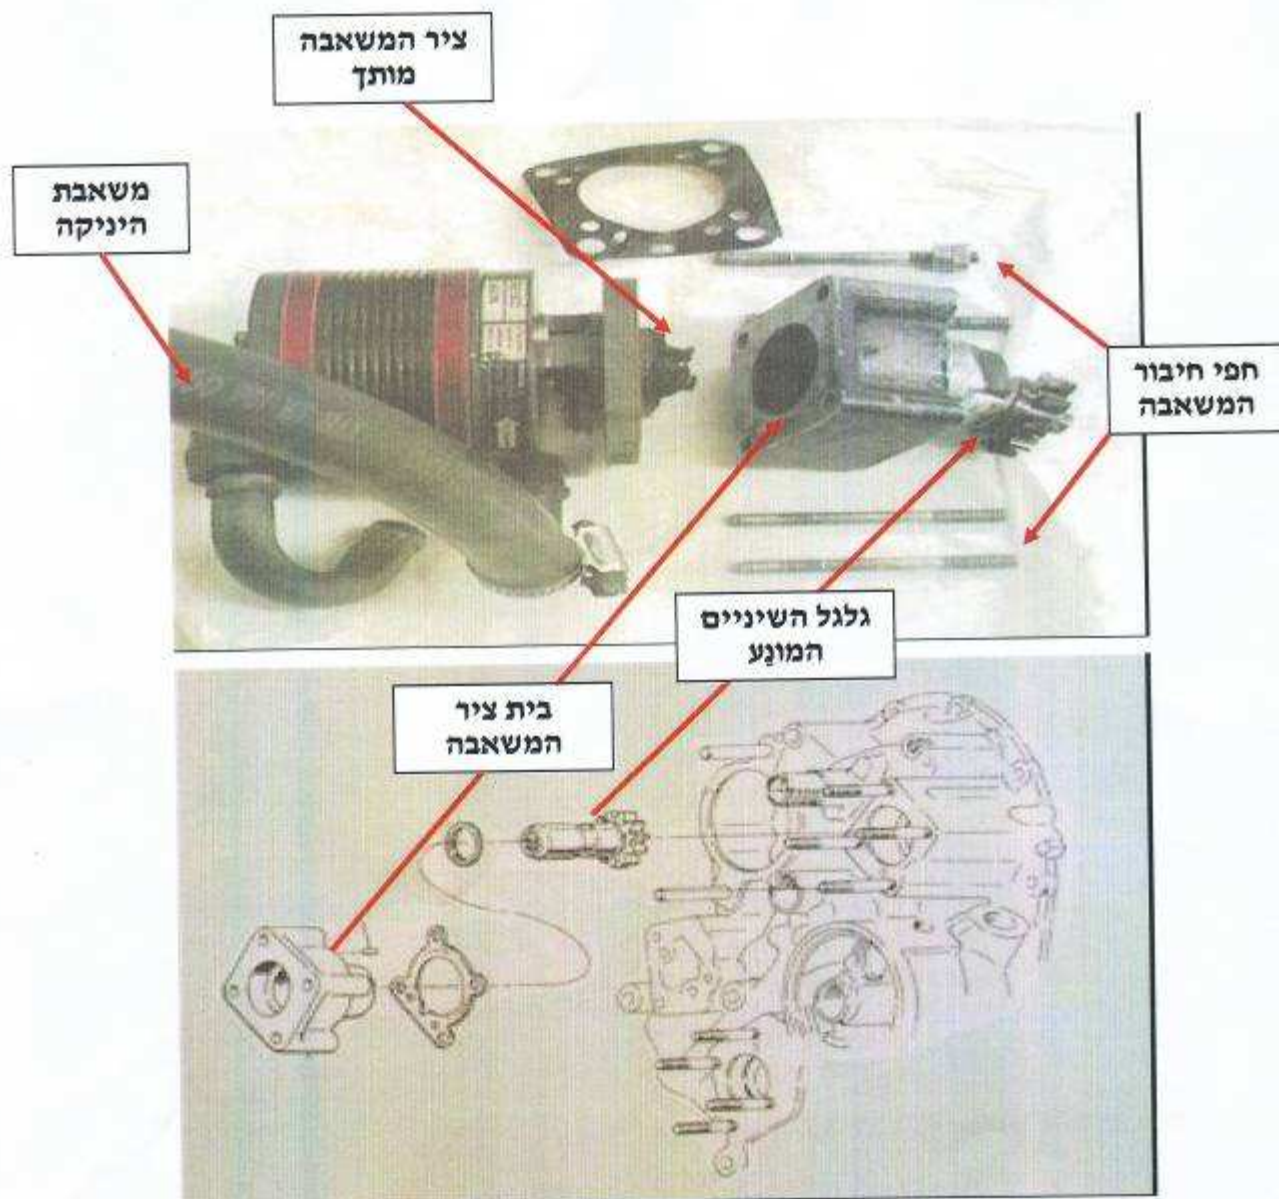
1) על פני גלגל השיניים המנוע (שנמצא נטוי), נראות מעיכות, המכסות כ- 40% מרוחב השן. זו תופעה טיפוסית לשילוב חלקי של שיני הגלגל כנגד שיני הגלגל הנגדי (המניע). בנוסף, אותרו סימנים ל"חבטה" שקיבל הציר.

2) לזר גלגל השיניים המנוע, צבע חום סגול והוא טיפוסי לחימום מקומי, עד 400 מעלות צלסיוס.

3) בתוך אזור ההשתלבות של הזר, נראית שחיקה של משטח הממוקם מול ציר המשאבה, אשר בנסיבות עבודה תקינות אינו בא במגע עם הציר. המגע ההדדי שנגרם על ידי הציר, מרמז על חופש תנועה של הציר (קדימה ואחורנית).

4) החפים המחוברים את מכלול המשאבה לגוף המנוע, נבחנו בהנדלה, באמצעות סטריאוסקופ. בצדו של החף שאליו מחוברות אומי ההדוק, נמצאו בכל החפים פגיעות מכאניות, ברוחב 1-2 מ"מ על פני כריכות התברוג.

5) במבט לתוך קדחי בורגי החף הנמצאים בבסיס המשאבה, נראו בשני קדחים סימני חירוף טיפוסיים, המעידים על פגיעה של כריכות הבורגים בקדח. על מנת לאמת ממצא זה, בוצע ניסור צירי של מקטע הקדח ושם נמצא מקבץ של 7 כריכות עוקבות בגזרות הולכות וקטנות פנימה אל תוך הקדח.

6) הסימנים המוזכרים לעיל, הנם הוכחה לכך כי הייתה תנועה יחסית בין החפים לבין אומי החיבור, דבר שיכול להתקיים עקב אי הידוק מספק של האומים.

- 3) ככל שרחק בית המשאבה מגוף המנוע, כך גברה נזילת השמן וכך התהווה מגע "לא טבעי" בין גלגל השיניים המניע של המנוע לבין גלגל השיניים המונע. במצב שכזה מתחיל השילוב של גלגלי השיניים ל"התערער" ועקב אי מעבר שמן אל בית המשאבה (כתוצאה מריחוקו מבית המנוע) מתחיל הציר הפלסטי שבתוכו להתחמם, עד אשר הוא ניתן ומופסקת למעשה פעולת המשאבה, כפי שחווה אותה הטייס בתא.

- 4) שילוב מצב של גלגל שיניים מונע, שאינו מקבל שימון ומיקום "לא טבעי" של השיניים בגלגל, יוצר מצב חימום יתר בציר המתכתי של הגלגל המונע, עד להיתפסותו, ובהמשך ל"הטחות" הגלגל המונע, על ידי הגלגל המניע, כנגד בית ציר המשאבה, עד כדי ביקוע בית הציר.
