מדינת ישראל  
משרד התחבורה והבטיחות בדרכים  
חקירת תאונות ותקריות אוויר

תיק תאונה קטלנית מס' 04-09

- התרסקות בהמראה -

| סוג כלי הטיס | אז"מ CTSW |

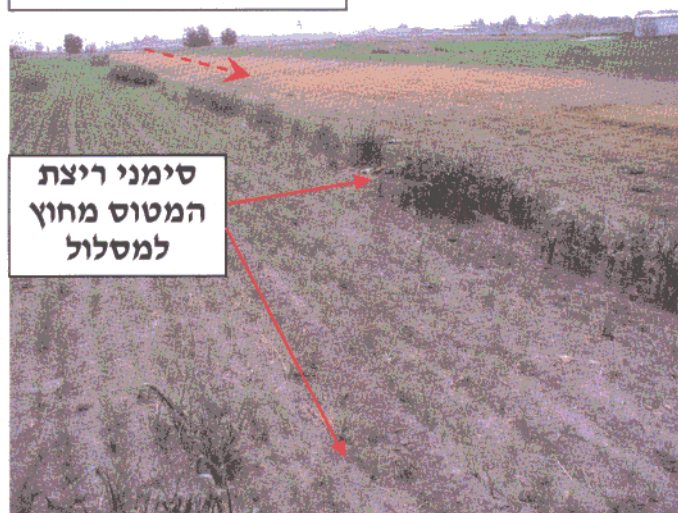
כיוון ריצת ההמראה

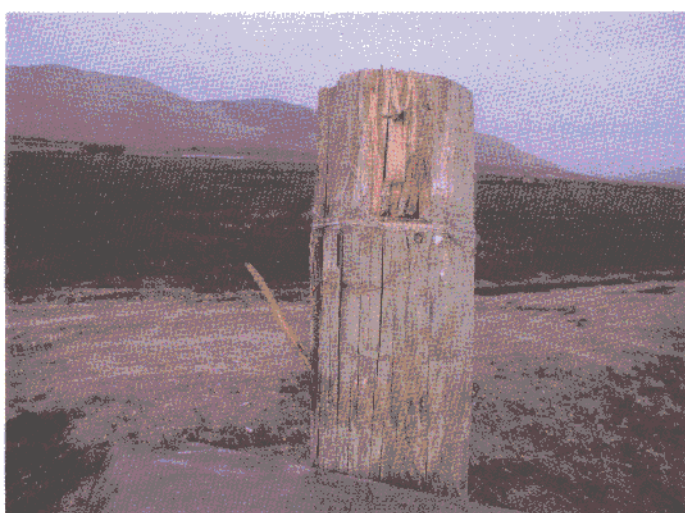
סימני ריצת המטוס מחוץ למסלול

- (14) שאר חלקי המטוס, למעט חלקים מתכתיים, נשרפו כליל.
- (15) במרחק של כעשרים מטר דרומית לשברי המטוס, נמצאו שיירים שרופים של בגדי הנוסע וכן זוג נעליו.
- (16) על מסלול ההמראה, ניכרו סימני הריצה של גלגלי המטוס. במרחק של כ- 190 מטר מתחילת מסלול 27, נראו סימני גלגל ימין, כשהם פונים ימינה לשולי המסלול. בהמשך, נראו על הקרקע עקבות של גלגל ימין, הממשיכות במקוטע מחוץ לצדו הימני של המסלול, עד למקום הפגיעה בעמוד החשמל.

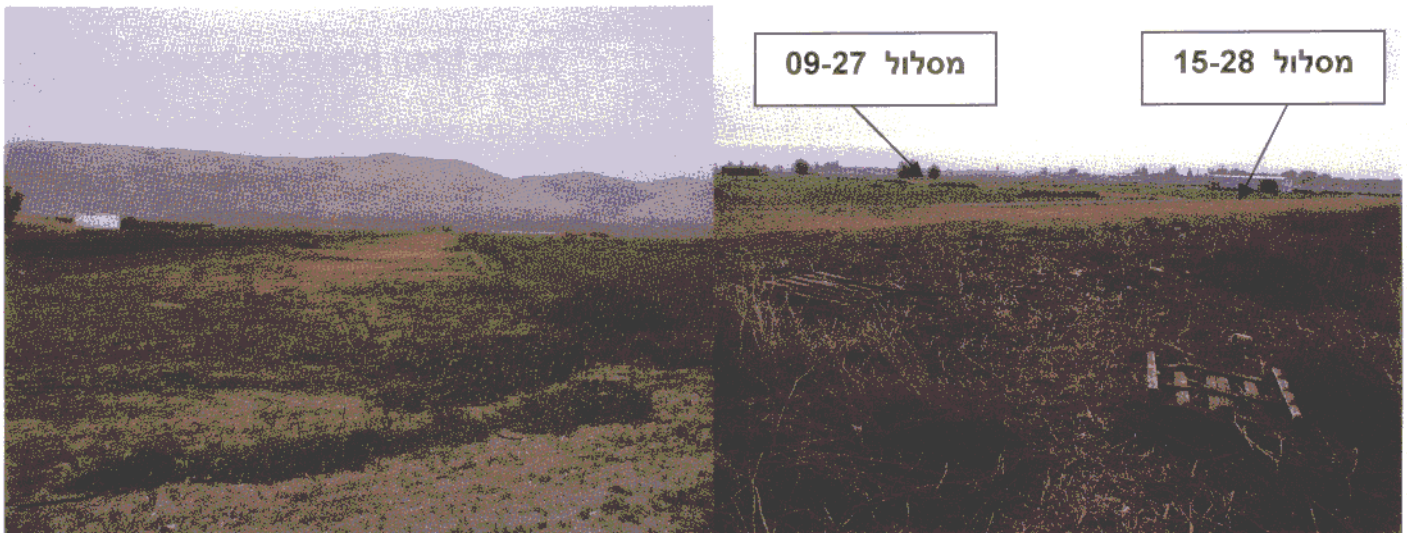
המסלולים מכוסים דשא ועשב.

מסלול 09 - 27

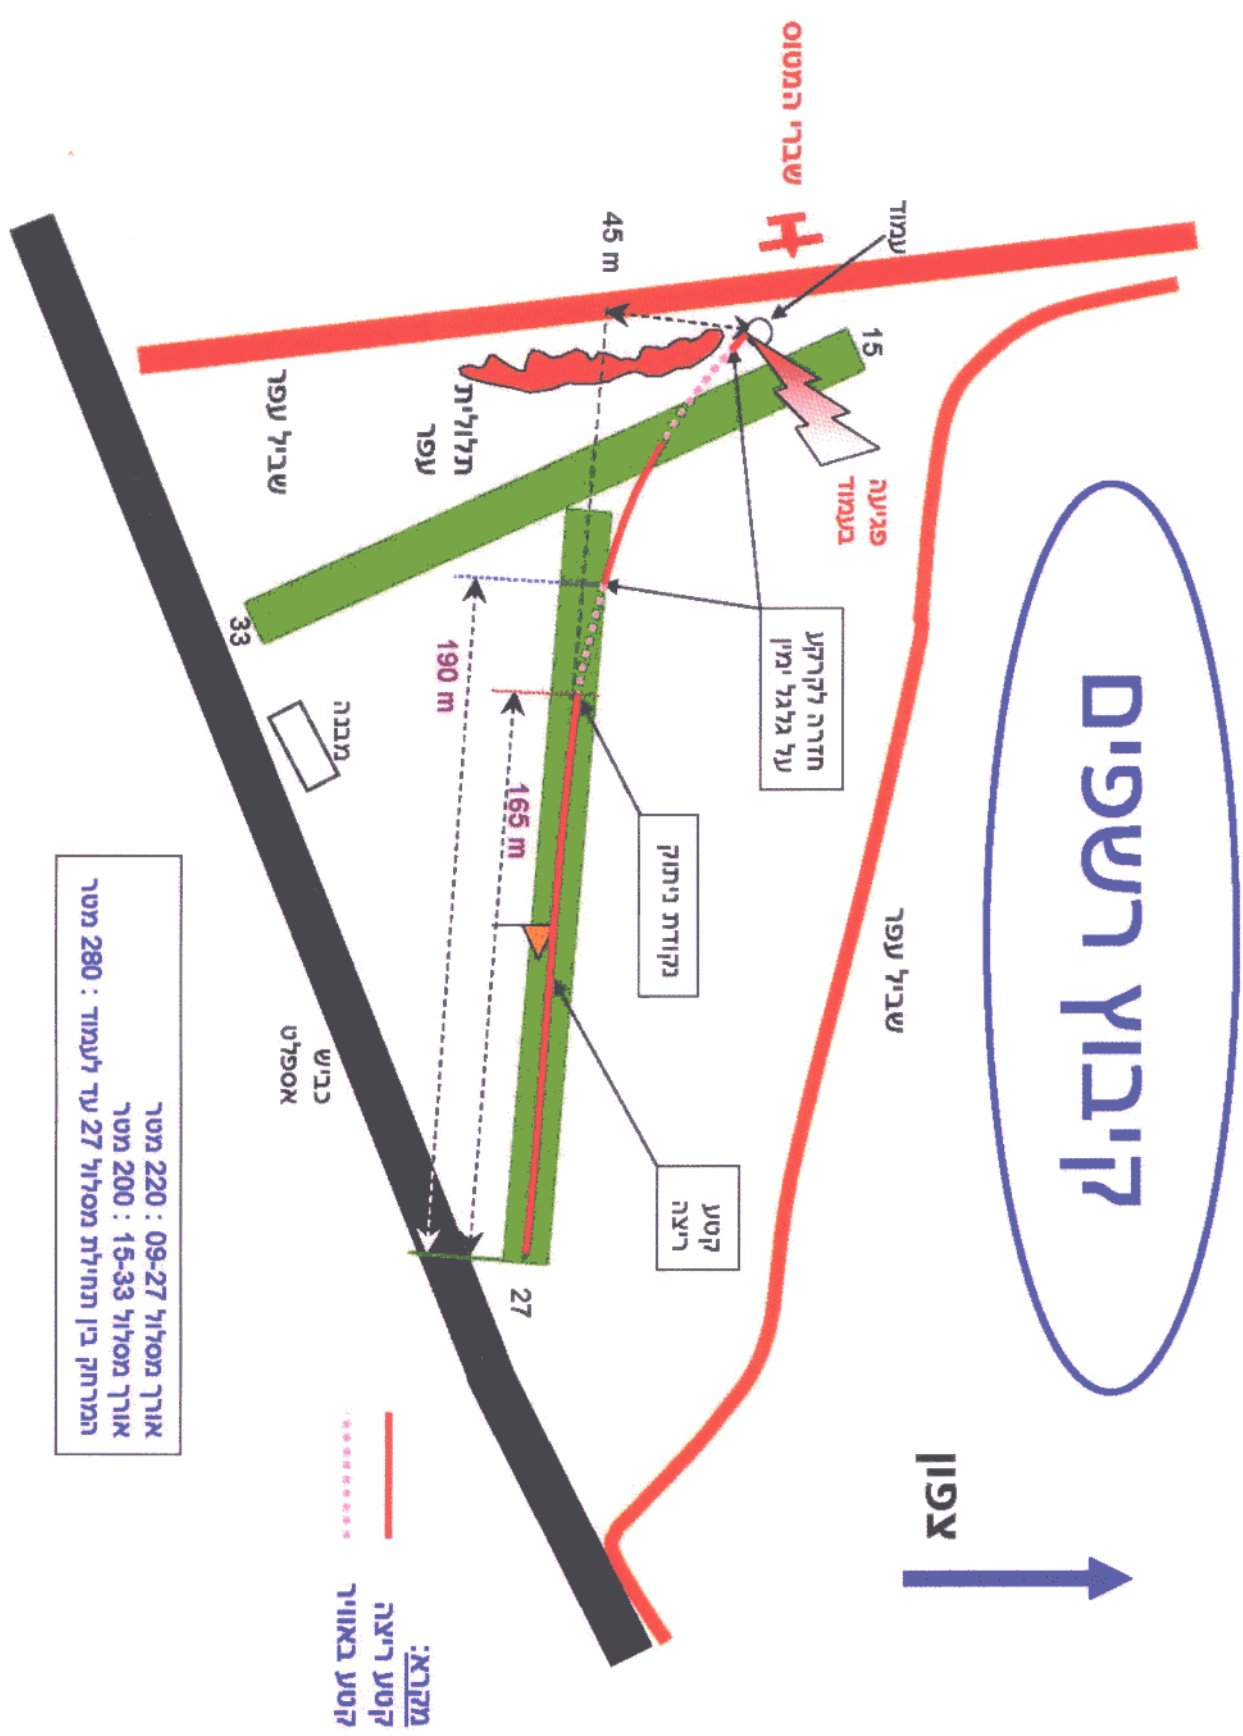
- (1) בניצב להמשך ציר מסלול 27, מערבית לצדו השמאלי של מסלול 33, קיימת תלולית עפר בגובה של כשני מטרים ובאורך של כארבעים מטרים. סמוך ומצפון לתלולית זו, נמצא עמוד חשמל בגובה 1.80 מטר ועליו מותקנת תיבת חיבורי חשמל, לבקרת מערכת ההשקיה של השטח החקלאי.

- (2) מימין לתחילת מסלול 33, נמצא מבנה לאחסון כלי טיס שונים.
- (3) המטוס נמצא כשהוא על גחונו, שרוף וחרטומו מופנה לכיוון 06, במרחק של כ- 8 מטר, מערבית מעמוד החשמל.

- (4) תיבת החשמל נתלשה מן העמוד ונותרה מחוברת באמצעות כבלי החשמל. סביב העמוד ולכיוון המטוס, נמצאו שברים של חופת תא הטייס.
- (5) על חלקו העליון של העמוד ועל תיבת חיבורי החשמל, ניכרו סימני הפגיעה של תחתית כנף ימין ושל קורת משקוף הדלת הימנית.

- (6) כן הנסע הימני, יחד עם הגלגל, נמצא על הקרקע, צמוד לעמוד החשמל. על חלקו התחתון של העמוד, נמצאו סימנים שהטביע הצמיג בעת הפגיעה.
- (7) העמוד הוטה לכיוון שברי המטוס – תוצאה של פגיעת המטוס.

אורך מסלול 09-27 : 220 מטר  
 אורך מסלול 15-33 : 200 מטר  
 המרחק בין תחילת מסלול 27 עד לעמוד : 280 מטר
