## דוח חקירה בטיחותית

תיק תאונה מס' 27-08

- ירידה ממסלול -

צסנה 172

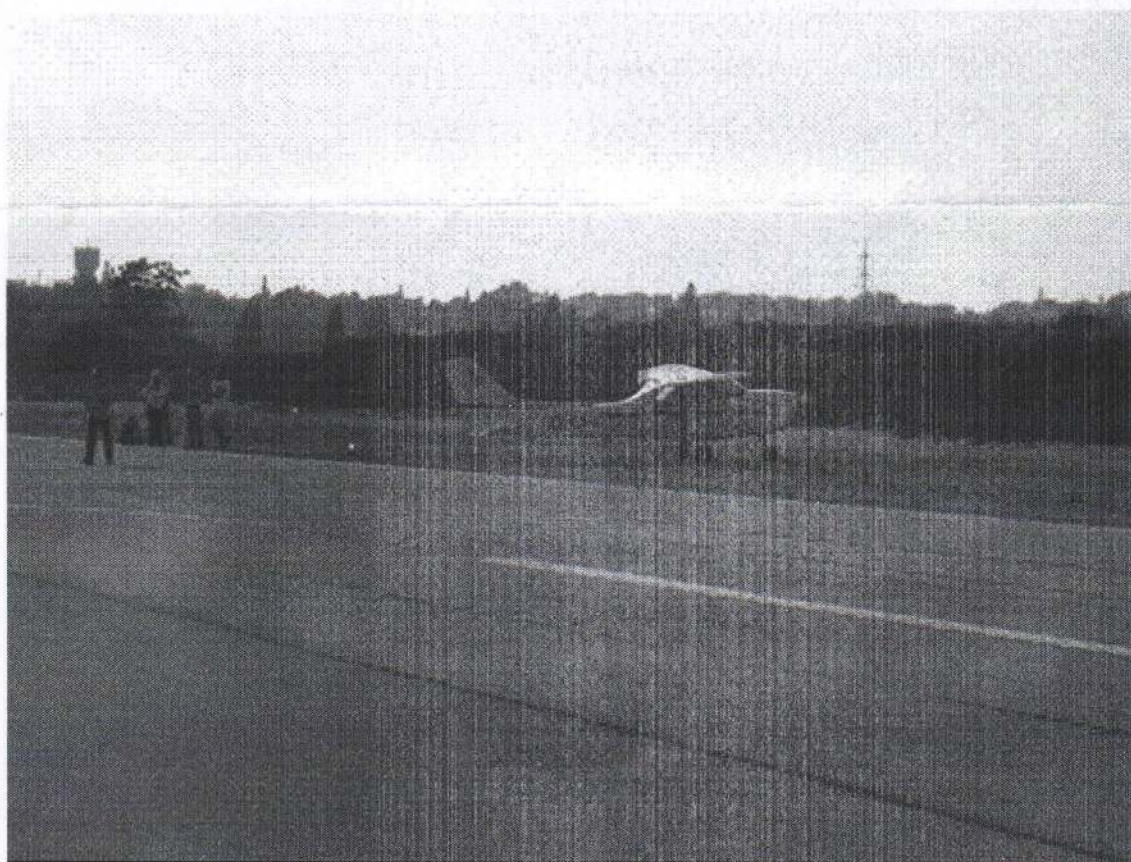
לאחר ביצוע טיסה פרטית באזור האימונים של הרצליה, תוך כדי ריצת הנחיתה סטה המטוס שמאלה מהמסלול, חזר ונעצר בשוליו הימניים. הטייס ושני נוסעים שהיו עמו במטוס יצאו בכוחות עצמם מהמטוס, ללא פגיעות. למטוס נגרם נזק קל.

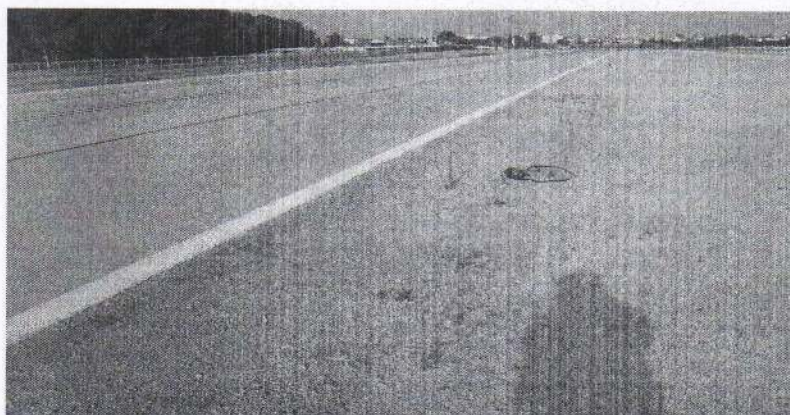
- (1) בצדו השמאלי של המסלול, מול מגדל הפיקוח וכ - 25 מטר לפני המנורה שנפגעה, נמצא סימן בלימה חזק של גלגל ימין, באורך של כ - 8 מטר, בזווית של כ - 30 מעלות שמאלה מציר המסלול.
- הערה: במקביל לסימני גלגל ימין יש סימני בלימה/החלקה של גלגל שמאל על הכורכר הכבוש.

(2) בשול השמאלי של המסלול נמצאו סימני החלקה/בלימה המעידים על ניסיון הבלימה. הסימנים מתחילים במקביל לסימן הבלימה, על המסלול, ומסתיימים במרחק כ - 30 מטר מערבית למנורה שנפגעה. הסימנים עוברים בצדה השמאלי של מנורת הסימון שנפגעה ובצמוד אליה.

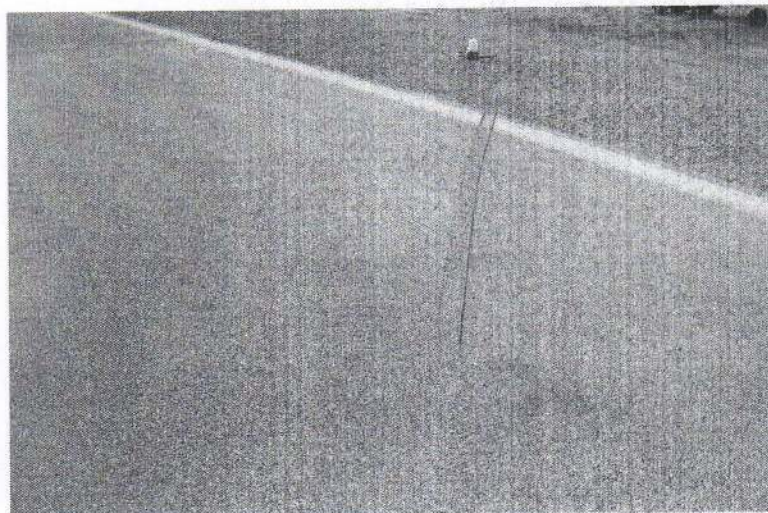
(3) בצדו הימני של המסלול, כ - 130 מטר מערבית מסימן הבלימה לעיל (מול מסלול הפינוי השני), נמצא סימן בלימה חלש באורך של כ - 6 מטר, בזווית של כ - 60 מעלות ימינה מציר המסלול. סימן זה ממשיך לתוך השול הימני.

(4) מנקודה זו, נמצאו סימני החלקה של הגלגל הימני על פני כ - 6 מטרים, בשול הימני של המסלול, עד לנקודת העצירה של המטוס.

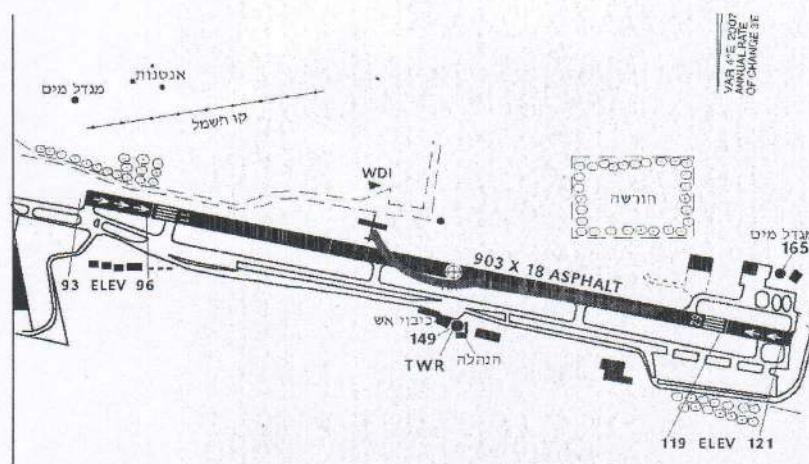
### נתיב הריצה של המטוס על המסלול עד לעצירה

- ה. הטייס הבין את סיבת הסטייה של המטוס, ותוך ניסיון לתקנה, צעק לנוסע להסיר את הרגל מהדוושה ואף ניסה למשוך אותה לאחור.
- ו. במהלך סטיית המטוס לצד שמאל וירידתו מהמסלול פגע הגלגל הראשי השמאלי של המטוס במנורה שבצד המסלול, וכתוצאה מכך נגרם נזק למנגנון הבלימה של הגלגל השמאלי (חוסר אפשרות בלימה בגלגל השמאלי) - כתוצאה מכך, לא הצליח הטייס ליישר את המטוס לאורך ציר המסלול והמטוס סטה מצידו השמאלי אל מחוץ לשול הימני של המסלול.
