# הצלילה האחרונה

תאונת מטוס אירובטי, EA-300L, בתאריך 31.10.01, ליד כפר ויתקין

מאת אורי דיין

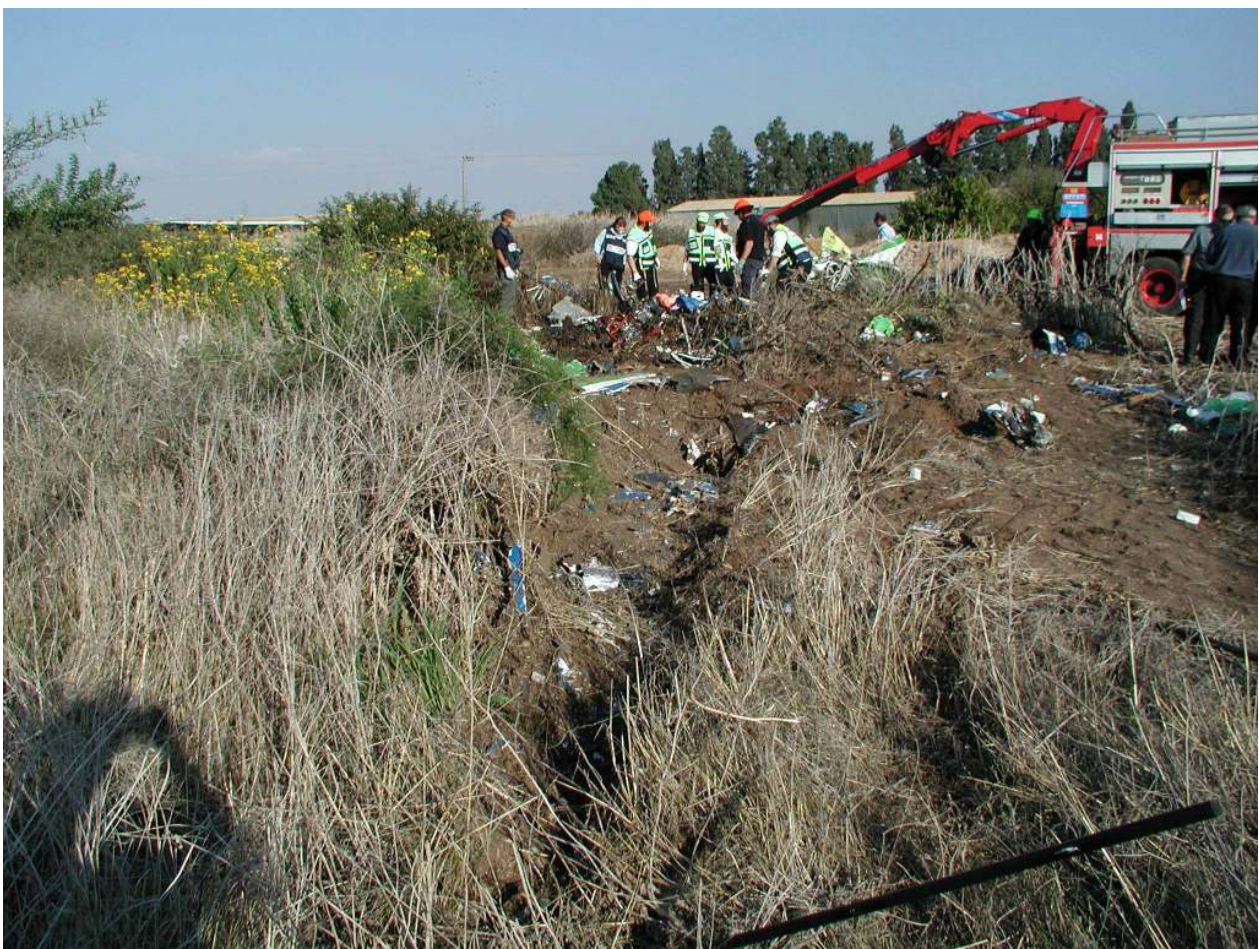
אתר פגיעת המטוס

(1) המטוס פגע בקרקע בשדה פתוח, בעוצמה רבה. תבנית הפגיעה בקרקע ופיזור החלקים על-פני שטח מצומצם מאוד, מעידים על "כניסה" לקרקע בזווית אנכית גבוהה.

(2) במקום הפגיעה נפער בור עמוק ונותרה חתימת הכנפיים משני צדדיו.
