**דוח חקירה בטיחותית**

תיק תאונה מס' 29-07

| KIT FOX אז"ם | סוג כלי הטיס |

תאונת אז"ם KITFOX II, רישומו 4X-HCK,  
במנחת ראשל"צ, בתאריך 19.5.07

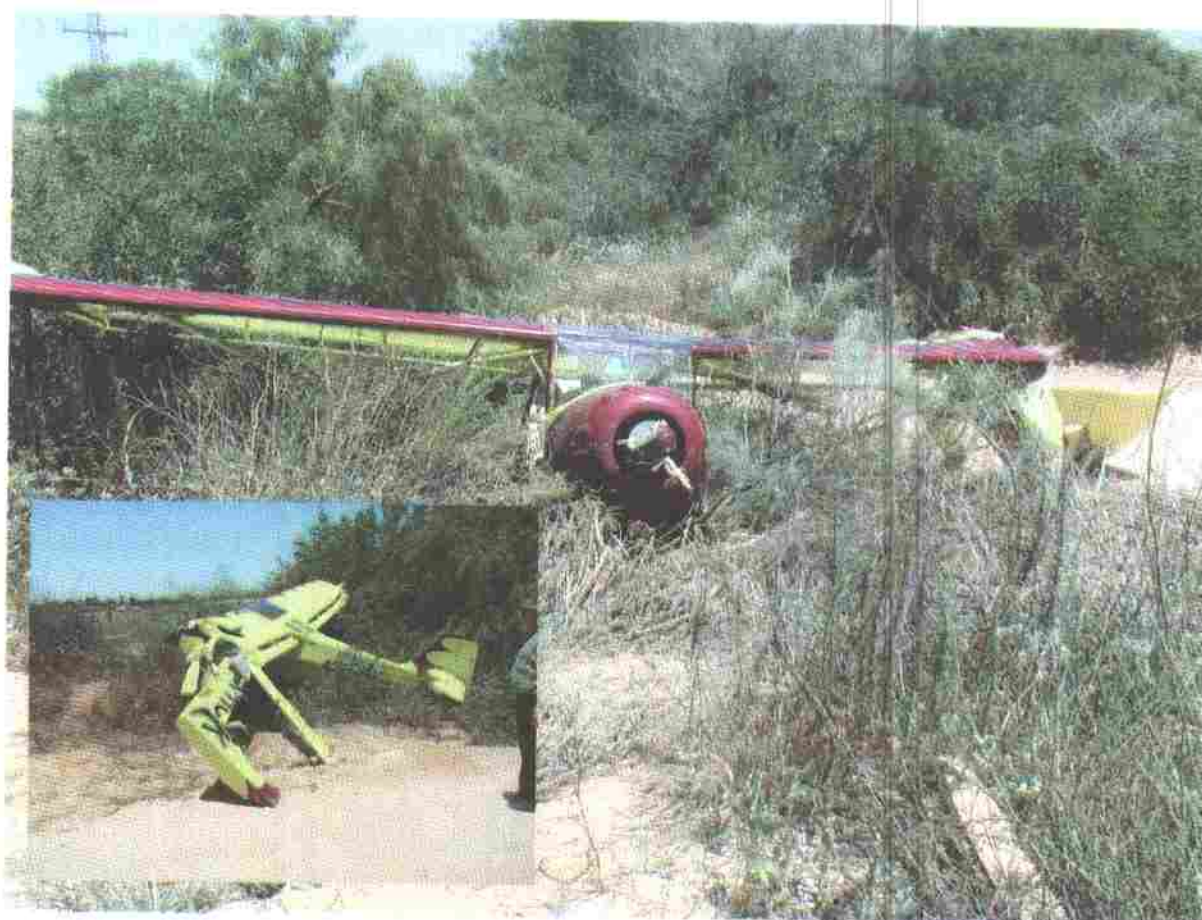
במהלך נחיתה על מסלול 36, קיפץ המטוס על המסלול פעמיים, הטייס פתח מנוע ו"הלך סביב". המטוס פנה חריף ימינה, פגע בעץ ונפל על גבעת חול הנמצאת מימין למסלול. המטוס נהרס כליל. הטייס והנוסע שעמו נחלצו בשלום.

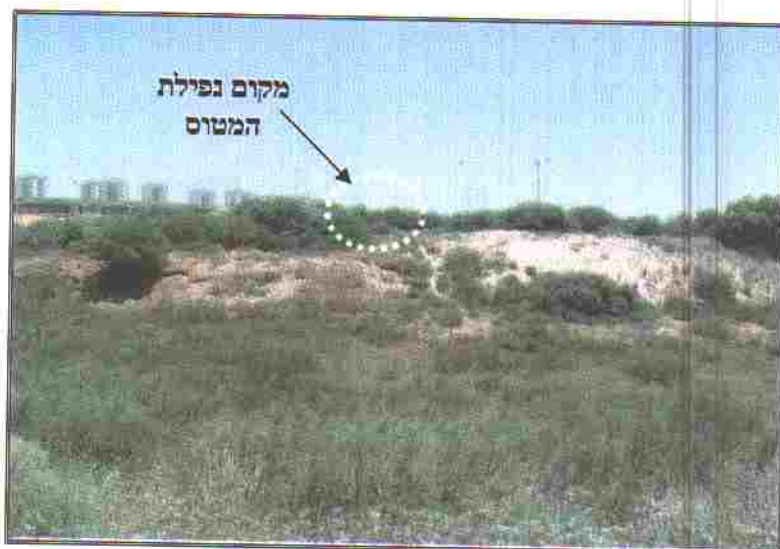
- (8) למרות ששעון הסל"ד הראה כח מנוע מלא ושעון המהירות 45 מיי"ש, לא הצליח המטוס לטפס, אלא איבד גובה. בהנמכה פגע עם גלגל ימין בענף עץ, דבר שהחריף את הסבסוב ימינה עד לעצירה הסופית. המטוס נתקע בתוך השיחים, בדיונת חול, שנמצאת במעלה הוואדי שמימין למסלול.

בשל מתאר פני השטח, כנף ימין וכן נסע ימני פגעו ראשוניים בתלולית גבעת החול, וכתוצאה מכך סבסב המטוס ימינה. תוך כדי סבסובו פגעה גם כנף שמאל בקרקע וניזוקה קשה. המטוס נעצר לבסוף בגדר ההיקפית שנמצאת ממזרח לוואדי, שנמצא לאורכו של המסלול.

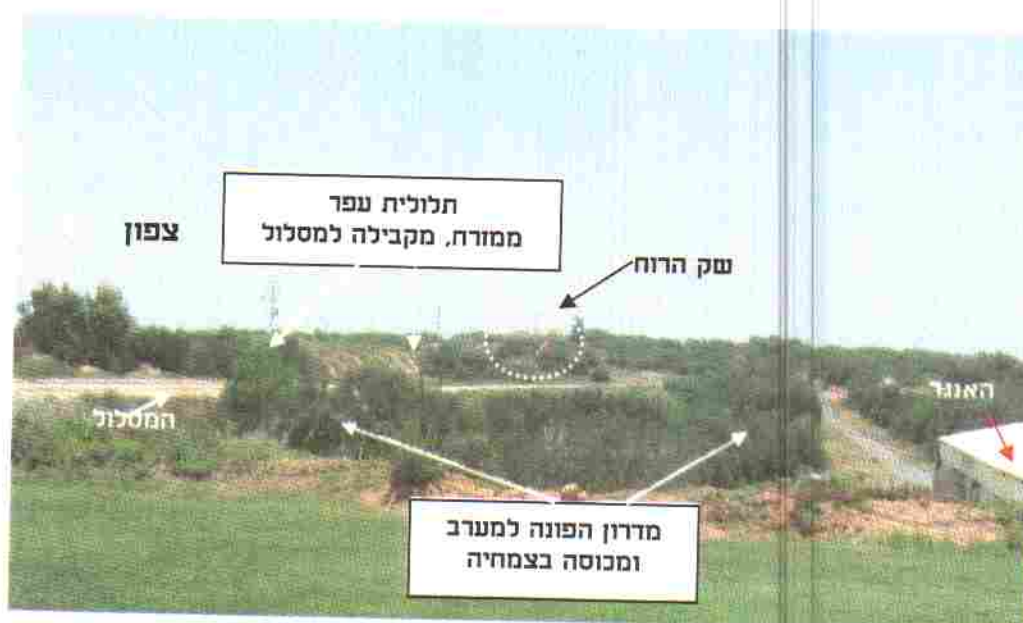
#### **מבט על המנחת מכיוון צפון מערב (מפתחו של ההאונד)**

ניתן לזהות את: הרוח הצולבת על פי כיוון שק הרוח. את המדרון מכוסה הצמחייה הפונה לכיוון מערב ואת תלולית העפר שממזרח למסלול (נמצאת בין המסלול לקו המתח הגבוה).

ממערב למסלול מצוי שיפוע יורד אל תוך ואדי רדוד, כפי שניתן לראותו בתמונה. הפרש הגבהים בין הוואדי לבין המסלול הוא כ- 3-4 מטרים. עקב פני השטח האמורים, אפשרי מאוד שרוח המגיעה מכיוון מערב, תתקל בשיפוע העולה וייווצרו בצידו זה של המסלול זרמים עולים, יחד עם זאת הצמחייה העבותה שנמצאת על המדרון, ממתנת מאוד אפקט זה.

ממזרח למסלול מצויה תלולית עפר, הפונה אף היא למערב, ייתכן שגם שם ייווצר רכיב עולה של הרוח, בעת שנושבת רוח מערבית. במבט כללי, לא זוהה גורם משמעותי אשר עשוי ליצור משטר של זרמים יורדים באזור.

גורם משמעותי העלול לגרום למערבולות על גבי המסלול, הנם המבנים (האנגרים) הנמצאים, מול אמצע המסלול ובקצהו הצפון מערבי של המסלול. יש לצפות כי בשעות הצהריים ואחה"צ, בעת שנושבות רוחות צפון מערביות ערות, ייווצר שובל של מערבולות במרכז ובצפון המסלול בשל מיקום המבנים הללו.

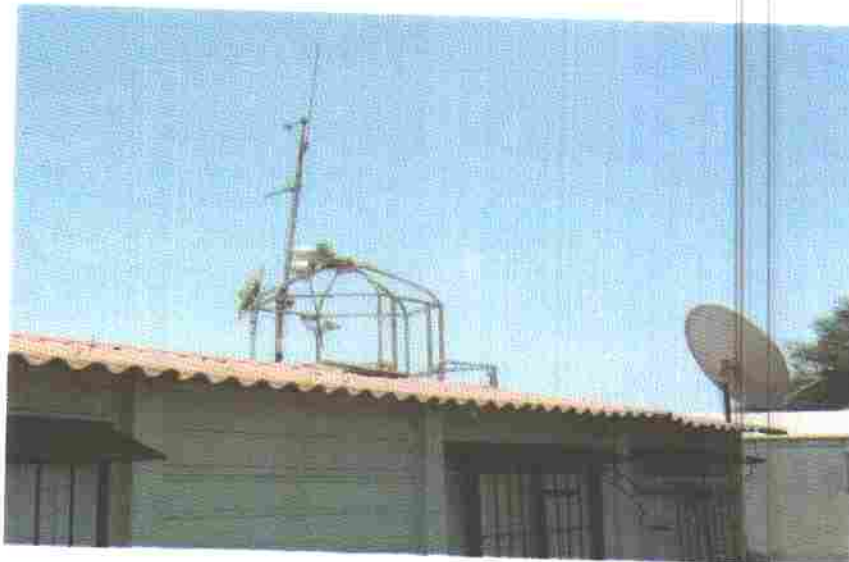
בבחינת המכשור המטאורולוגי הקיים במנחת, התברר כי הציוד אינו תקני. קיים שק רוח בקרבת מרכז המסלול, בגובה נמוך מעל פני המסלול. וכן מד-רוח חובבני מאולתר, בקרבת חניון העפר. המכשור הנ"ל אינו יכול לתת **חיווי אמיתי** על עוצמת הרוח וכיוונה לאורך המסלול.

מד רוח חובבני בהתקנה מאולתרת על גג אחד המבנים

- א. רצוי להתקין - במקום שק הרוח - מד רוח תקני בגובה תקני. השירות המטאורולוגי מוכן לתת מיפרט למד רוח שכזה ולאופן תיקני שבו הוא צריך להיות מוצב, על פי הנחיות ה- ICAO וה- WMO. השירות המטאורולוגי מוכן גם לבדוק את הציוד לאחר התקנתו ולוודא שהציוד תקין ומותקן כהלכה.
- ב. רצוי שמד הרוח ייצר דיווח בזמן אמת למפעילי המנחת ואם אפשר גם לטייס, על עוצמת רוח הצד והמשבים, ועל פי חיווי זה יופעל המנחת כמתואר בסעיף 1.ג.
