**דוח חקירה בטיחותית**

תיק תאונה מס' 58-07

4X-HKY

ארעה מטוס סטורץ, רישמו 4X-HKY  
בתאריך 10.10.07 על תווי כביש 431, ליד ג'ואריש-רמלה

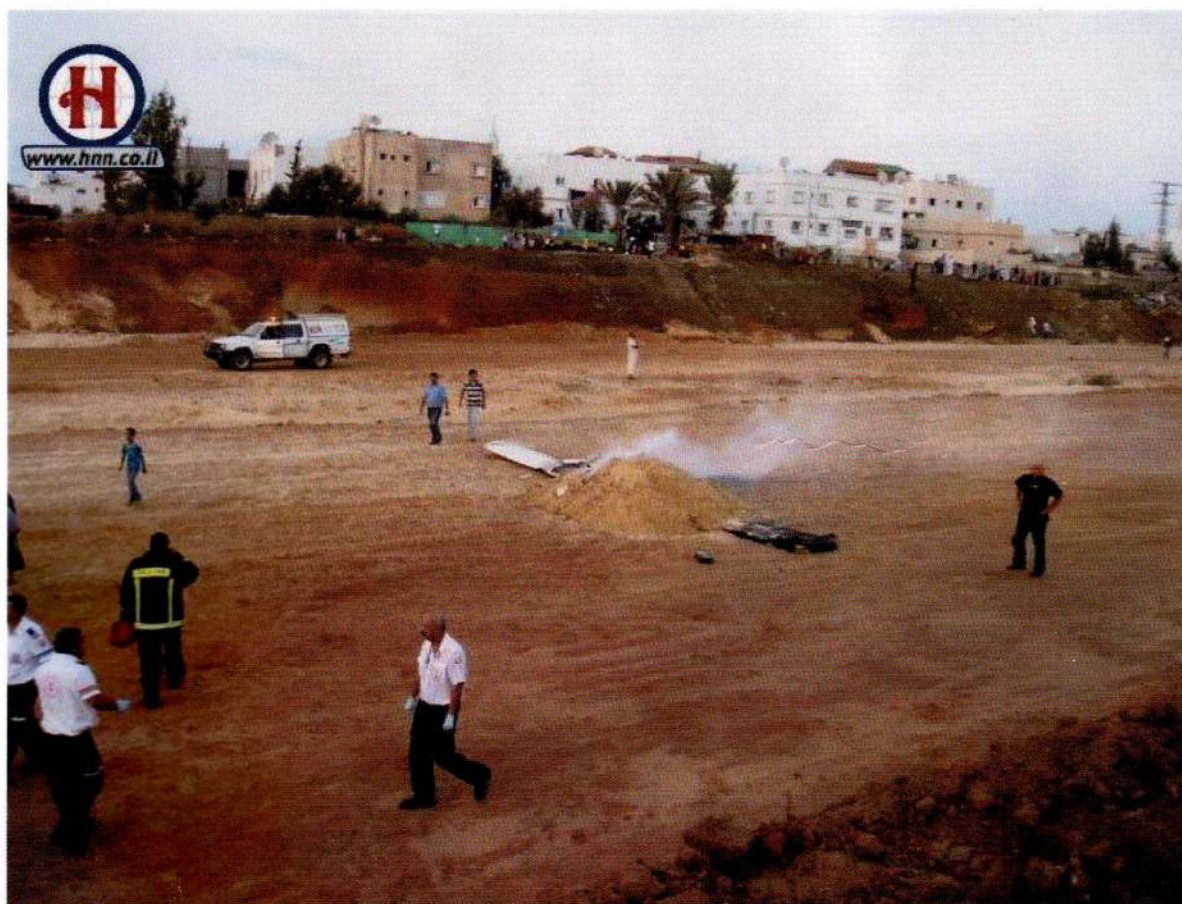
בשעת ערב, בטיסה מנען למנחת ראשון, בנתיב האז"מים, בקטע שבין רמלה לראשון לציון, מעט ממזרח לג'ואריש, תוך כדי הקפה נמוכה על תוואי בלתי סלול, של כביש חדש 431, פגע המטוס בקו מתח גבוה – שלושת קווי המתח נקרעו, המטוס נדלק מיידית ונחבט בקרקע. אנשי ג'ואריש הוציאו מייד את הטייסים מהמטוס הבורע והזמינו משטרה ועזרה רפואית, אשר הצילה את חייהם. לפי עדות הנוכחים במקום התאונה, המטוס ביצע 2 יעפים, כולל צלילה חריפה, בניסיון לעבור מתחת לחוטי החשמל.
