## דוח חקירה בטיחותית משולבת

תיק תאונה מס' 61-09

- נחיתת אונס בערבה -

| צסנה 172 | סוג כלי הטיס |

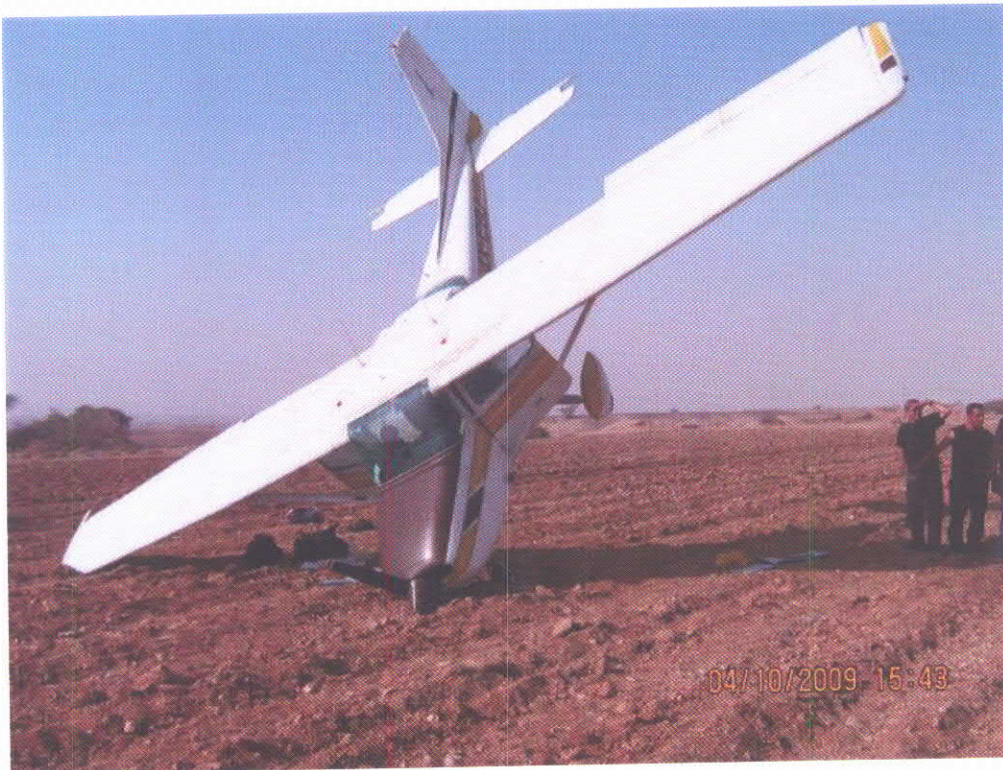
הטייס ביצע נחיתת אונס בשדה חרוש שנקרה בדרכו. עם סיום ריצת הנחיתה, במהירות נמוכה מאוד התהפך המטוס על חרטומו. הטייס והנוסע (אף הוא טייס) חילצו עצמם ללא פגע. למטוס נגרם נזק קל.

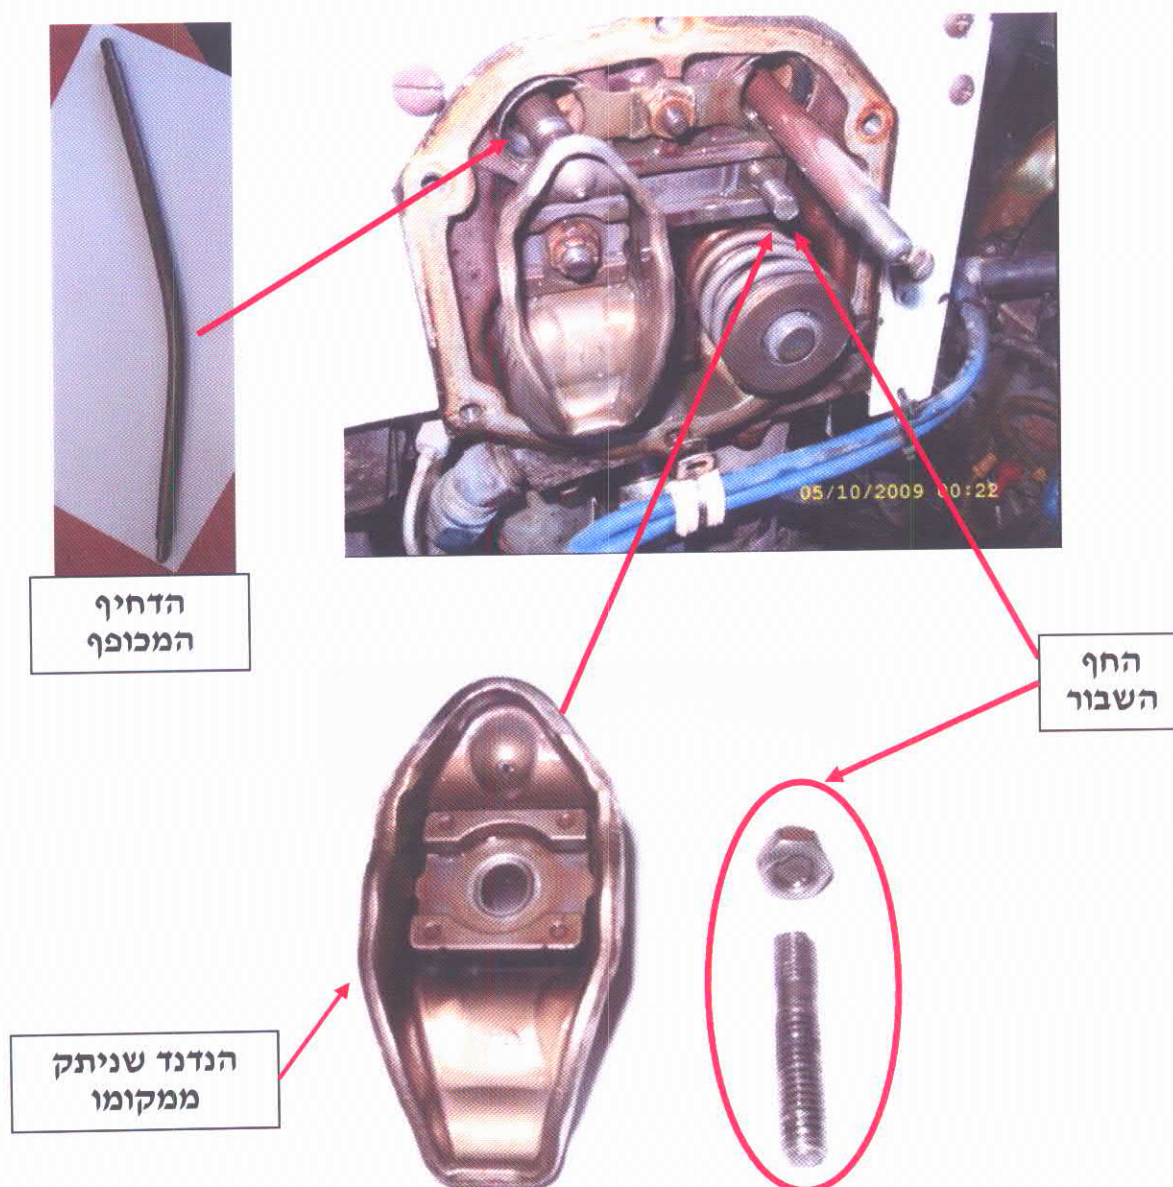
2.1.7 לאחר שהוסר מכסה הנדנדים של הצילינדר החשוד, נמצא, כי החף המשמש כציר לנדנד **שסתום היניקה**, שבור.

2.1.8 כתוצאה משבירת החף לא הייתה אחיזה לנדנד, דבר שאיפשר את תנועתו החופשית, עד למצב בו נתקל בנדנד של שסתום הפליטה. כתוצאה מהמגע בין השניים, הופעל כוח צידי על מוט הדחף של שסתום הפליטה, דבר שגרם, הלכה למעשה, לקיצור אורכו (בשל התהוות קשת) ועקב כך לאי יכולת פתיחת השסתום באמצעות גל הזיזים.

2.1.10 בהתבוננות על פני השבר בחף שכשל, נראה בוודאות, כי השבר ארע **במנגנון של התעייפות**. העובדה, כי מיקום השבר אינו נמצא בקו אחד עם אום ההידוק, מפחיתה במידה ניכרת את האפשרות, כי ההתעייפות נבעה מפיתול יתר של האום. סביר יותר שמקורה של ההתעייפות במבנה המיוחד של מערכת הפעלת השסתומים במנוע, או בסיבה מטלורגית כל שהיא.

למרות ניסיון העבר של מכוני בדק שונים, בדבר אמינותו הטכנית הנמוכה של סוג המנוע שהורכב במטוס, החליט הבעלים של המטוס להשמישו לאחר האירוע ולהחליף את כל חפי הנדנדים בחדשים.

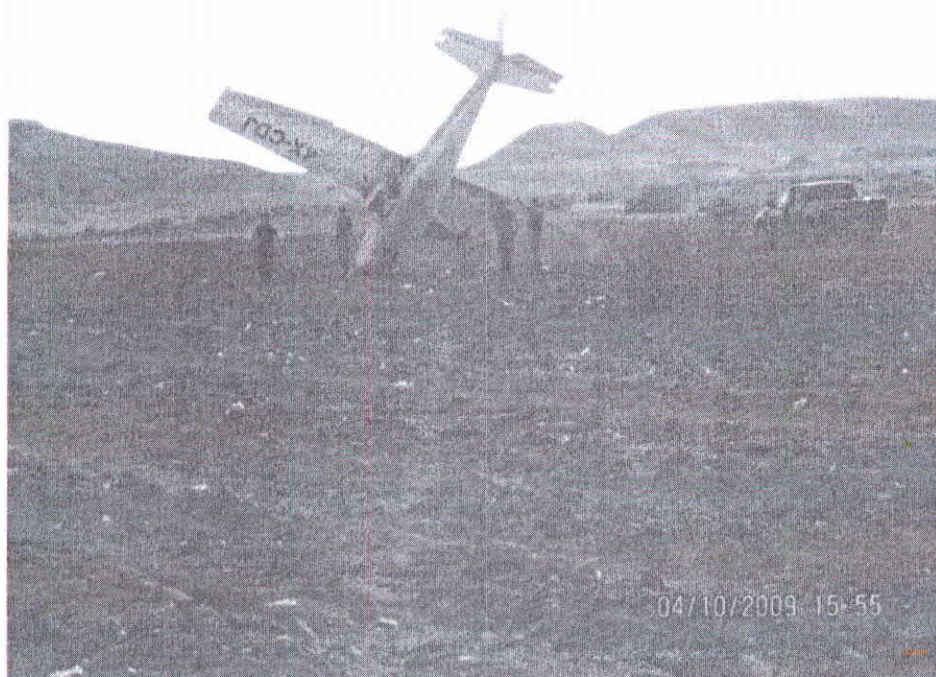
2.2.4 הטייסים טעו בכך שלא תכננו את נתיב הנחיתה במקביל לתלמים של השדה החרוש. אם היו עושים זאת, בסבירות גבוהה שהמטוס לא היה נעמד על חרטומו בסוף ריצת הנחיתה.

נתיב הנחיתה אינו מקביל לתלמים ( $40^{\circ}$ - $50^{\circ}$ )

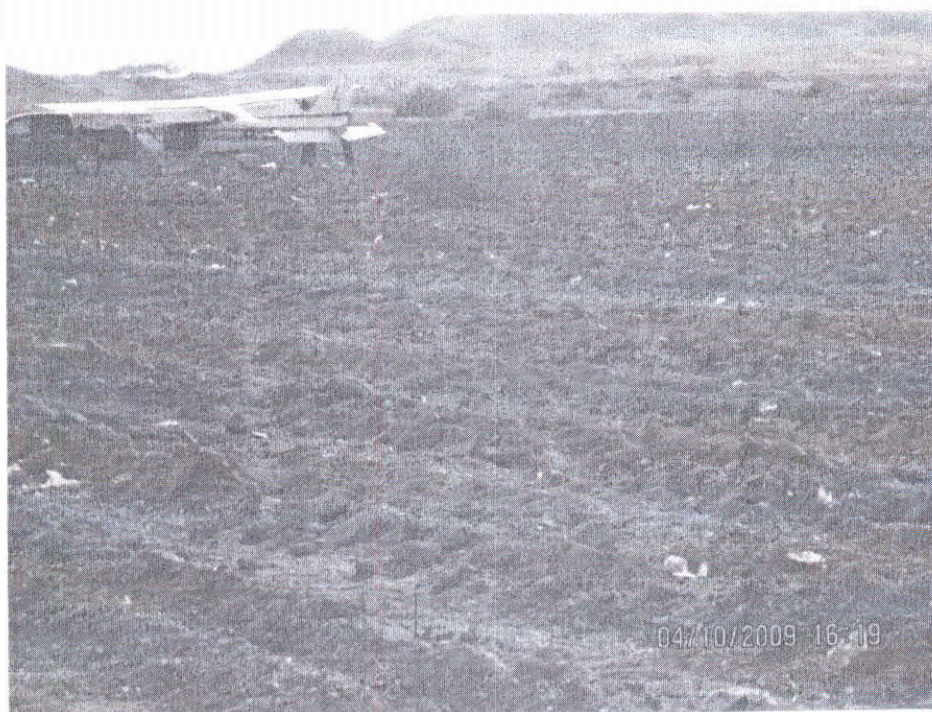
1.1.10 המטוס נגע בקרקע החרושה, בזווית לתלמים, רץ בצורה נשלטת כ - 75 מטרים, ולקראת סוף הריצה, במהירות קטנה ביותר, נתקע הגלגל הקדמי בבור קטן וכתוצאה מכך נעמד המטוס על הפרופלור. הטייסים חילצו עצמם מתא הטייס ובאמצעות הטלפון הסלולארי הודיעו ליחידת הבקרה "חגב", על נחיתתם בשטח ועל אי היפגעותם.
