## חקירת תאונות ותקריות אוויר

### **דוח חקירה בטיחותית** **תיק תקרית חמורה מס' 29-09**

סטייה מטה של שידור "קרן הגלישה"  
למסלול 26, בנתב"ג, בבוקר 3.6.09

**דוח חקירה בטיחותית של רצף תקריות  
חמורות בגישה ל - ILS 26**

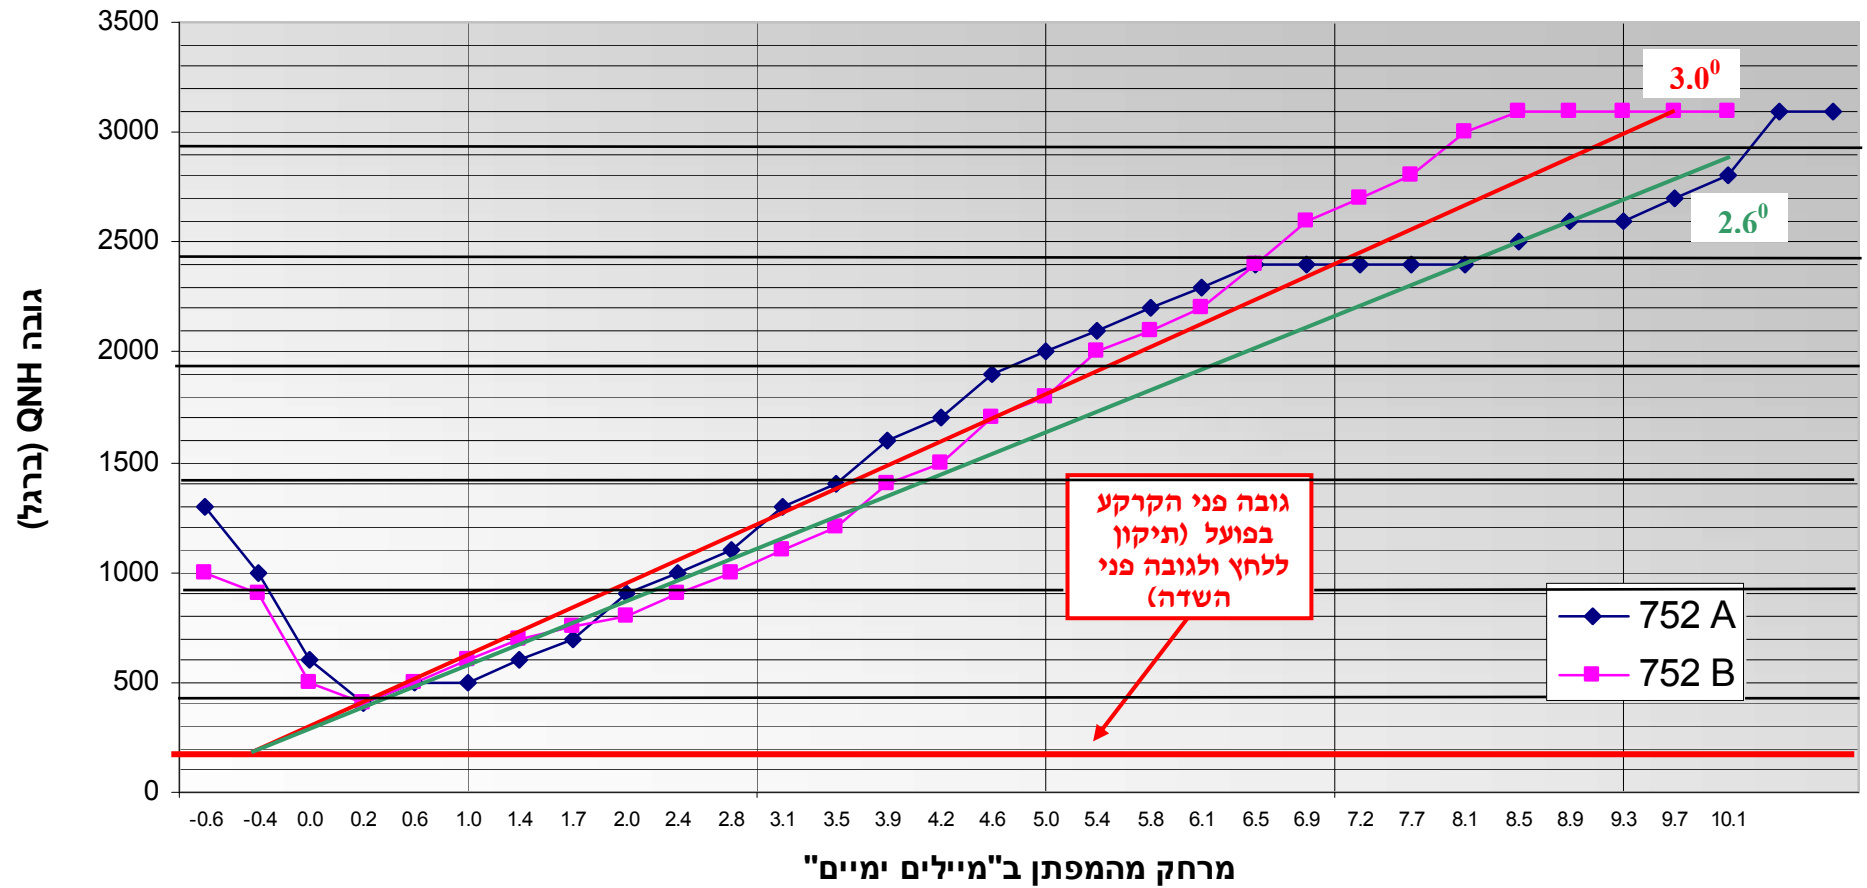
## חתך ההנמכה של ISR 752 בשתי הגישות

המטוס הגיע מלובליאנה לנחיתה בשעה 07:15, זמן מקומי. בגישה ראשונה המטוס ירט את נקודת היירוט (10NM3,000'). מייד אח"כ הנמיך חריף מהרגיל תוך כדי אובדן גובה של 400 רגל במהלך מייל אחד. הצוות ניתק ILS והמשיך הנמכה על LOC, במוד V/S, תוך התייחסות לתצוגת G/S השגוי. במינימה לא נוצר קשר עין והצוות "הלך סביב". נעשה ניסיון נוסף שבסופו הלך הצוות סביב, בשנית, ונחת באילת.

מאחר ולא עמדה הקלטת ה - DFDR של מטוס ה - ISR 752 בפני צוות החקירה, בוצע ניתוח פרופיל הגישות של מטוס זה עפ"י הקלטות המכ"מ.

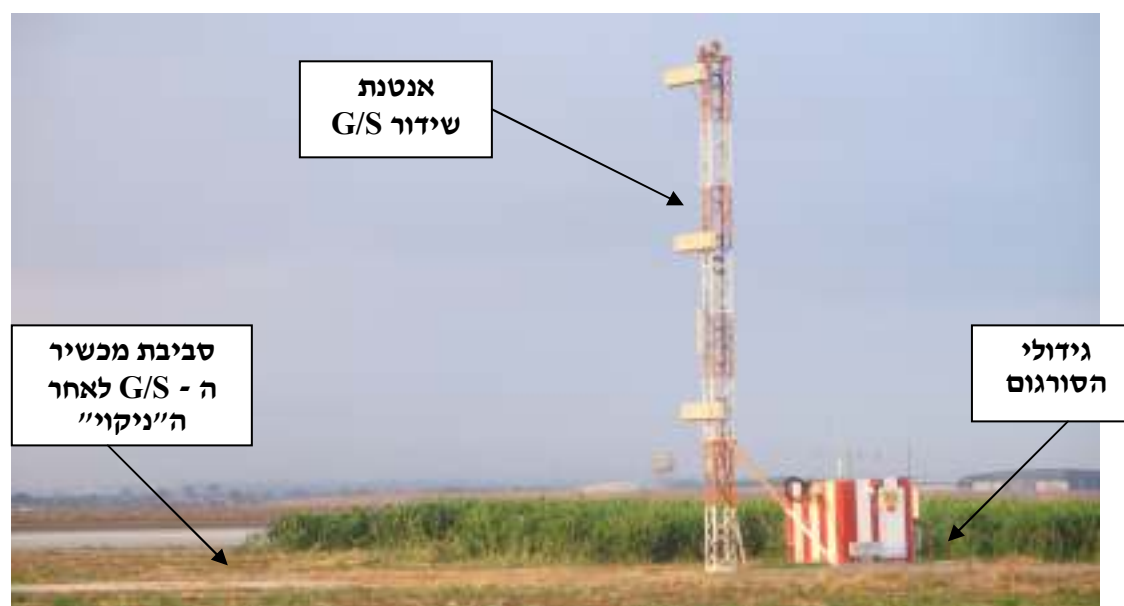
1.3.2 בהמשך, כיוון שהבעיה לא נפתרה, הוצאה בצהריים טיסת כיוול מיוחדת לבדיקת המכשיר. בבדיקה נמצא כי קיימת סטייה של כמעט חצי מעלה כלפי מטה – הבדיקה הראתה זווית גלישה של 2.6 מעלות במקום 3 מעלות כנדרש.

1.3.3 לאחר בדיקת השטח בסביבת המכשיר, הועלתה הסברה ע"י הצוות הטכני, כי גידולי הסורגום שהיו בגובה שמעל ל - 1.5 מטר, בסביבת המכשיר, הם שגרמו לשיבוש. הוחלט לעקור את הגידולים וליישר את פני השטח.

1.3.4 לאחר עקירת הגידולים בוצעה באותו הערב טיסת כיוול נוספת אשר תוצאותיה היו כמעט תקינות לחלוטין - המכשיר חזר לשדר את זווית הגלישה הנכונה.

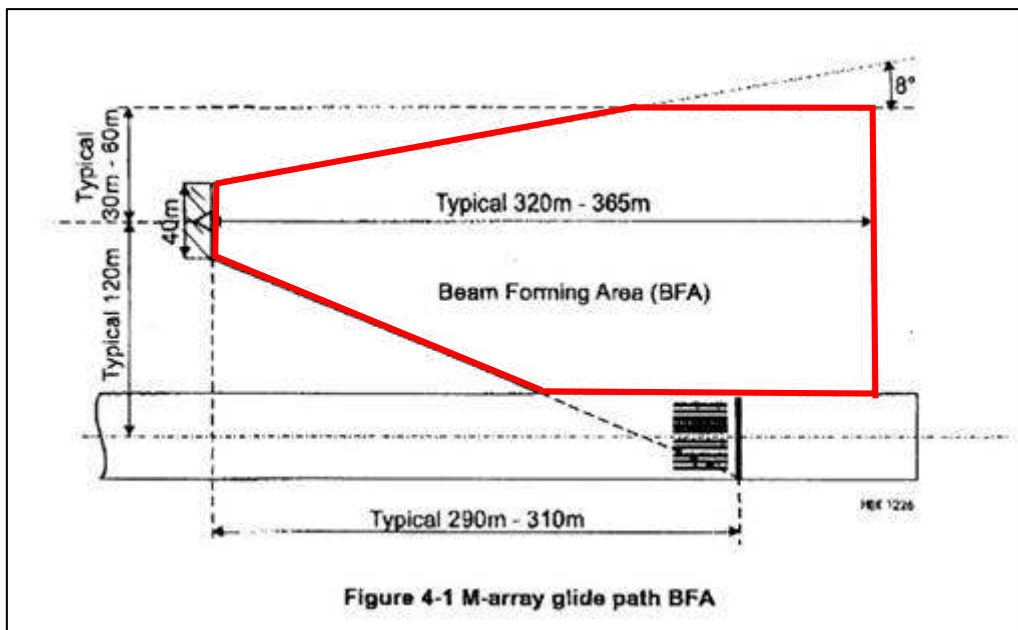
1.8.3 למכשיר ה- Glide Slope של מסלול 26, מוגדר שטח הגנה (מצורף להלן  
ומתוחם באדום), בו מותרים הגידולים עד לגובה 20 ס"מ, לכל היותר.

- 2.2.4 בעת האירוע נמצאו גידולים חקלאיים בגובה העולה על 150 ס"מ, בטווח קדמי של 90 מטר מאנטנת ה - GS. מרחק ההגנה המוגדר ע"י היצרן הינו בין 320 ל - 365 מטר, ואילו מרחק ההגנה המוגדר בסע"מ קצר יותר - 300 מטר. גובה הגידולים המותר עפ"י היצרן הינו 20 ס"מ בטווח שהוגדר, לפחות מאז שהותקנה המערכת החדשה.

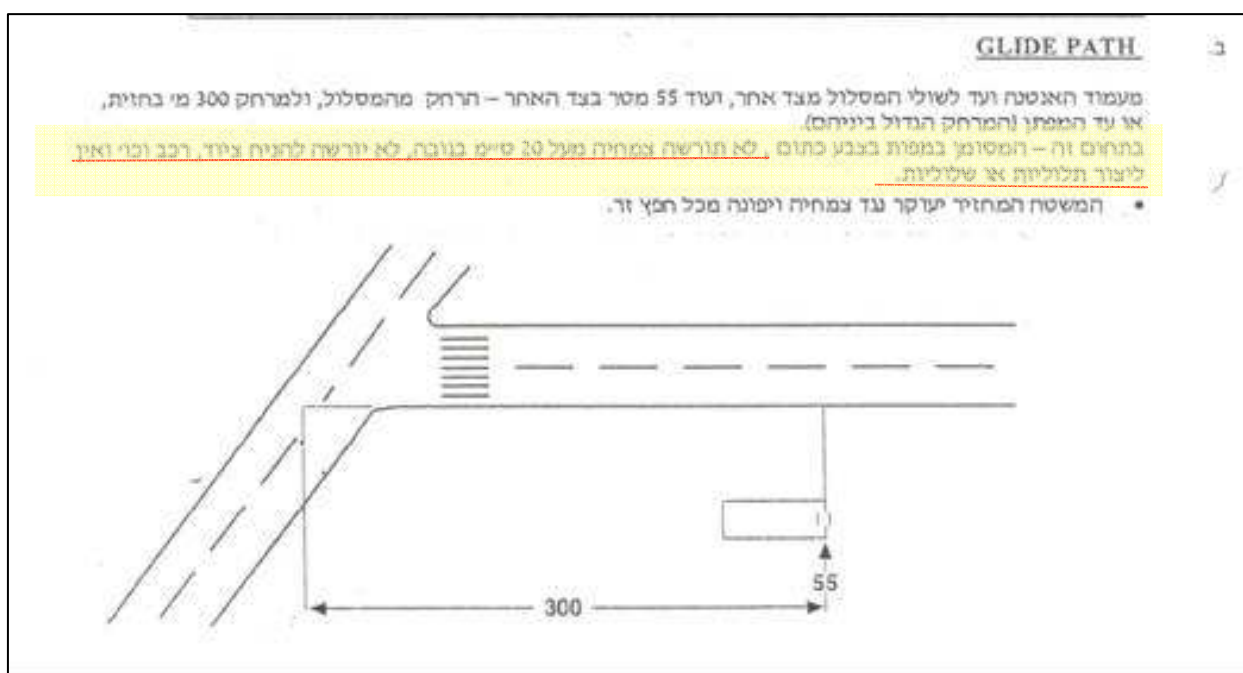
- 1.9.1 ברש"ת קיימים ספרי עזר מבצעיים (סע"מ), עפ"י המוגדר בתקנות, המפרטים את נהלי האב לתחומי הפעילות השונים.
- 1.9.2 בסע"מ למע"ן (מערכות עזר לניווט), מופיעים שטחי ההגנה הנדרשים למניעת הפרעות למערכות הניווט.
- 1.9.3 הסע"מ מפרט את המידות המוגדרות והסימון הנדרש, כולל סימון היקפי סביב שטח ההגנה, ושילוט מתאים, המוצב על הסימון ההיקפי.
- 1.9.4 בפועל, אין סימון היקפי והשילוט בשטח חלקי. גידור כזה לא נדרש ע"י היצרן.
- 1.9.5 כמו כן מוגדר, כי הגורם האחראי לביצוע ההוראות וההנחיות המופיעות בנוהל המדובר הינו חטיבת האחזקה (של נתב"ג).
- 1.9.6 להלן פירוט מידות שטח ההגנה של מכשיר ה - Glide Slope, של מערכת ILS 26, כפי שמופיעה בסע"מ:

- 1.9.7 בבדיקת הסע"מ של שדה התעופה בן גוריון מופיע התרשים של שטחי ההגנה, ללא הפירוט המופיע בסע"מ מע"ן, וללא קביעת הגורם האחראי לניקיון שטחים אלו, תכיפות הבדיקה וכ"י.
- 1.9.8 בהעדר גורם מוגדר לביצוע, שידע על כך, לא יושם הנוהל כנדרש, לאורך שנים.

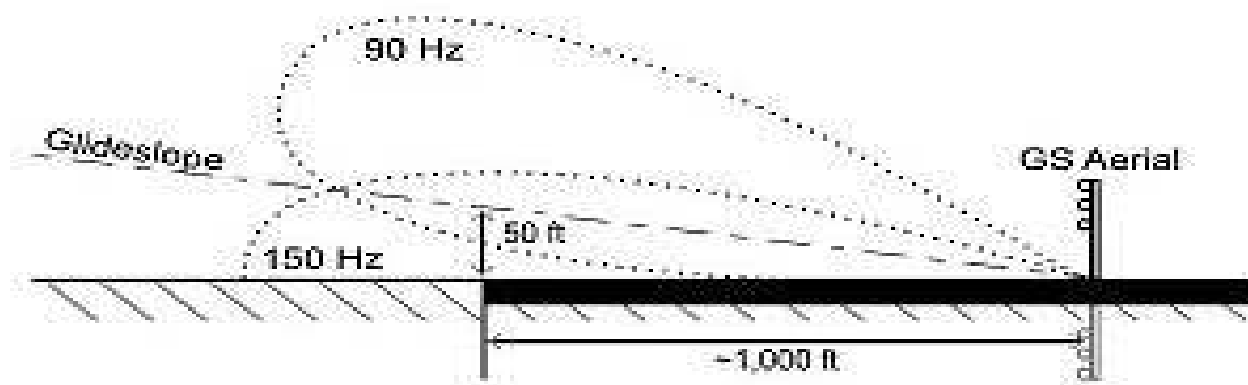
2.1.5 המקלט במטוס קולט את שתי האונות ומשווה את עוצמתן היחסית. ככל שקליטת האונה העליונה חזקה יותר, יחסית לקליטת האונה התחתונה, משמעות הדבר שהמטוס גבוה יותר ואז מונחית המערכת במטוס להנמיד, ולהיפך. כאשר העוצמות משתוות, משמע שהמטוס מצוי בזווית הגלישה המתוכננת. לזווית הגלישה הוירטואלית הזו נהוג לקרוא "קרן הגלישה" או GS (Glide Slope).

2.1.6 במקרה הנחקר, הגידולים בקרבת האנטנה, שיבשו בעיקר את שידור האונה התחתונה של תדר - 150HZ - כתוצאה מכך עוצמת קליטתה פחתה. המטוסים באוויר, קלטו את שתי האונות, אך במאזן העוצמות נקלטה האונה העליונה חזק יותר, יחסית לאונה התחתונה, ולכן קיבלו המטוסים, בפועל, זווית גלישה הנמוכה מזווית ה - Glide הרגילה.

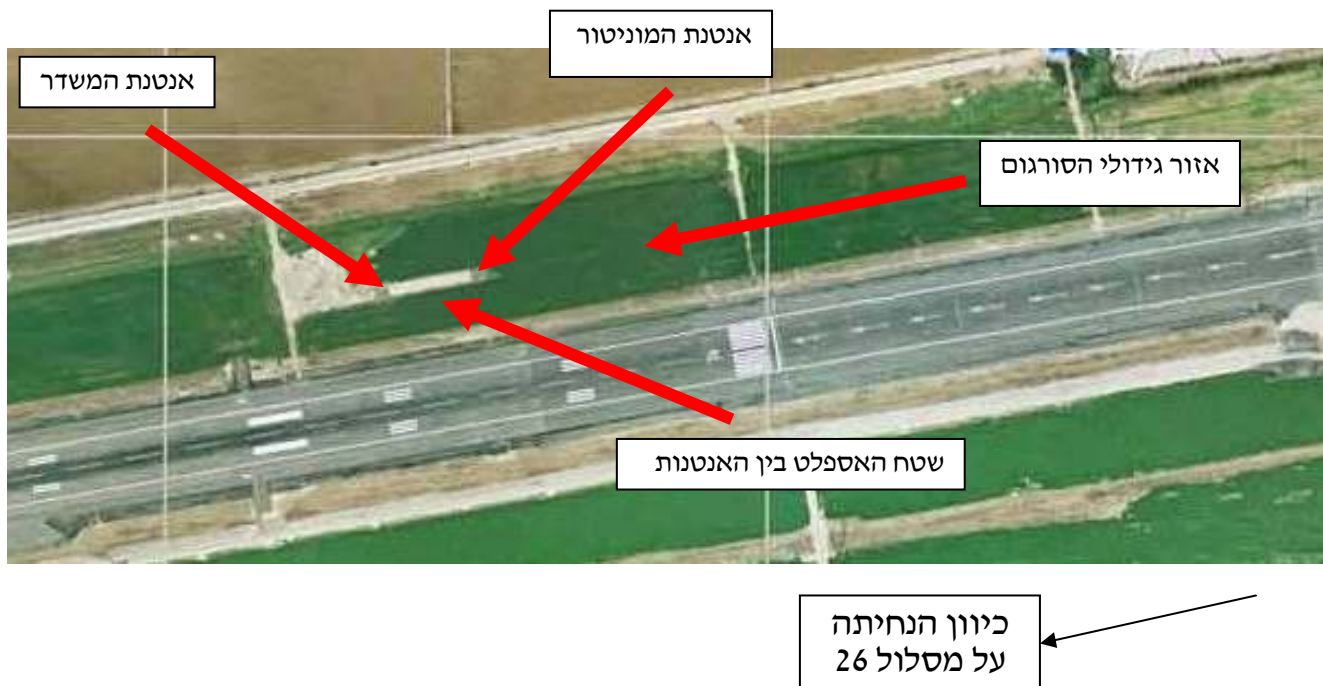
### תמונת תחילת 26 (מהאוויר)

2.1.7 למכשיר ה - Glide Slope, קיימת גם אנטנת מוניטור, כ - 90 מטר מאנטנת המשדר, לכיוון השידור. אנטנת המוניטור, נועדה לוודא שהשידור יוצא מאנטנת המשדר בצורה תקינה. השטח בין אנטנת המשדר לאנטנת המוניטור, סלול אספלט, ונקי ממכשולים. הגידולים החקלאיים, נמצאים מסביב לשטח האספלט, ומעבר לאנטנת המוניטור. כתוצאה מכך, לא היו כל הפרעות בשידור בשטח הקרוב לאנטנת המשדר, ולא היו כל הפרעות בקליטה ע"י אנטנת המוניטור (השטח בין שתיהן היה נקי). ההפרעה למעשה נוצרה רק לאחר המוניטור, ולכן במכשיר ובמוניטור, לא זוהתה כל תקלה. חיוויי שידור ה - Glide Slope, לאורך כל האירוע, נראו תקינים, כולל בקרת המוניטור, וללא כל חיווי לתקלה או סטייה בשידור.

**תרחיש תקלה כזה לא היה בידע ו/או במודעות של כל המעורבים.**
