## דוח חקירה בטיחותית

תיק תקרית מס' 72-07

| צסנה 310 | סוג כלי הטיס |
| 4X-CAF | סימן רישום |

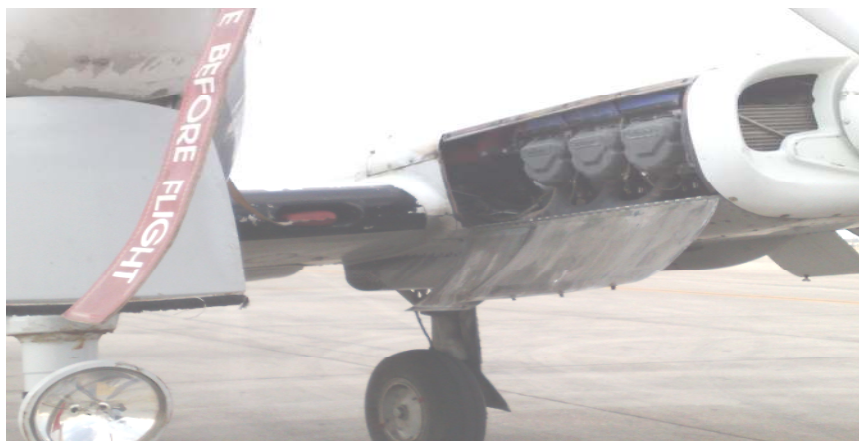
3) בהכנת המטוס לטיסה להרצליה, בניסיון ההתנעה של מנוע שמאל - המתנע לא פעל. בהתבוננות על המתנע הועלה החשד כי לא בוצעה הפרדה של יחידת המצמד, כך שבכל מהלך הטיסה סובב המתנע כמנוע חשמלי.

בפתיחת מעטה מנוע שמאל, נראו סימנים של נזילת שמן (לא קשור באירוע) ובנוסף לכך בקע ריח של עקבות שריפה.

א) סימני שריפה של הסטטור ושל הרוטור.

ב) ריח של שריפה שבא מתוך הפריט.

ג) שרידים של לקה קשיחה שנשרפה והתפוררה.

5) בבדיקת הממסר של המערכת, נמצא רצף בין הקטבים, המשמעות: הממסר נשאר תקוע במצב התנעה, היינו, **למתנע מגיע מתח כל הזמן**.

א. התקרית מאופיינת **כטכנית**, נבעה עקב ליקוי בממסר ההתנעה, שבעטיו הועבר מתח רציף למתנע, בכל מהלך הטיסה - כתוצאה מכך פעל המתנע כמנוע חשמלי עד להישרפותו.

6) לאחר תיקון הליקוי והחלפת מתנע, פעל הכל כנדרש.
