## אובדן בקרת עלרוד, פגיעה בקרקע בכניסה להקפה בשדה

### תורגם על ידי איציק מה-יפית מתוך דו"ח התאונה

| מטוס | צסנה 152 א"ק F-GLPO |

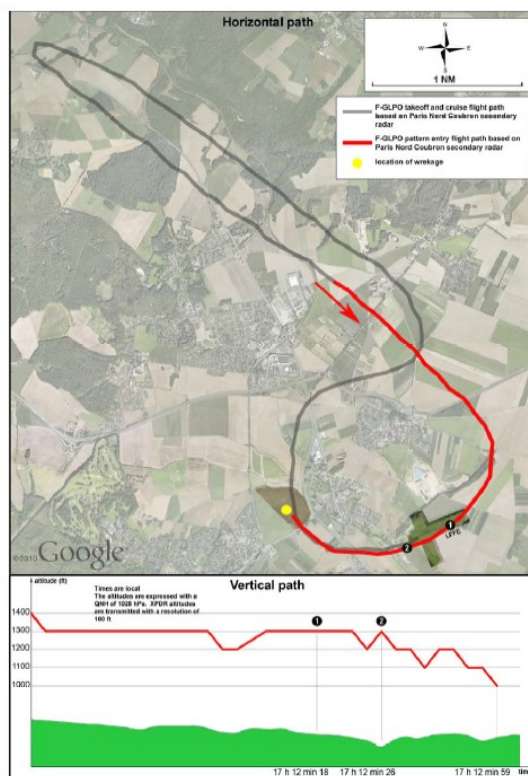
הטייס, מלווה בנוסעת, המריא בשעה 17:04 לטיסה מקומית של בערך עשר דקות ממסלול 25 בשדה התעופה של Moisselles. נתוני מכ"ם הראו שהוא עקב אחר הנתיב המחייב במגבלת ה-CTR (ראה איור 1), ואז פנה לאחור וחזר באותו הנתיב. הטייס טס בגובה של 1,400 רגל בערך. הוא החל להכנס להקפה ימנית לעם הרוח של מסלול 25. המיקום המתועד האחרון בשעה 17:13 היה בצלע צולבת בגובה של 700 רגל בערך. השברים נמצאו קרוב למיקום זה, בשדה ללא מכשולים, כמייל ימי אחד בערך מערבית לשדה התעופה.

איור 1: נתיב טיסה מתוך נתוני המכ"ם

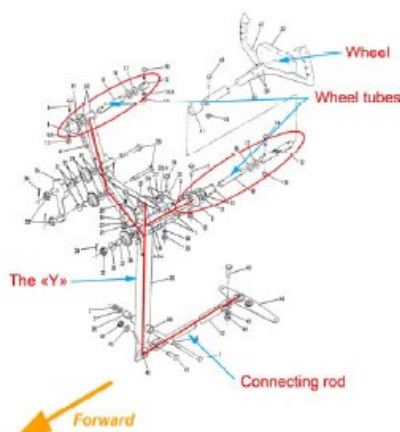
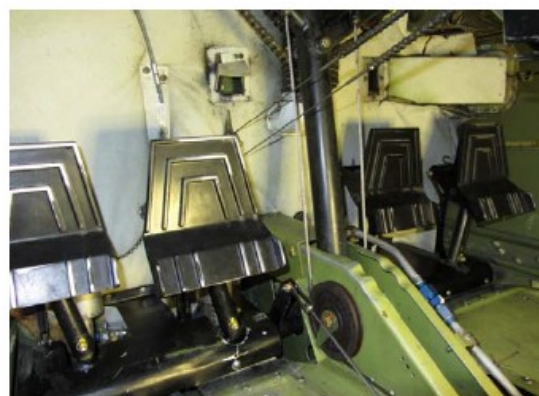
צסנה 150/152 מצוידת בשני גלגלי הגה המאפשרים שליטה בעלרוד וגלגול. גלגלי ההגה מחוברים מאחורי לוח המכשירים באמצעות מערכת של צינורות היוצרים Y. בתא הטייס, הרכיב האנכי של ה-Y מותקן מאחורי לוח המכשירים, בין דוושות הגה הכיוון. קיימת מערכת של שרשראות ומוטות על ה-Y בכדי להעביר את תשומות הגלגול.

איור 2: מבט כללי על בקרת העלרוד בתא הטייס

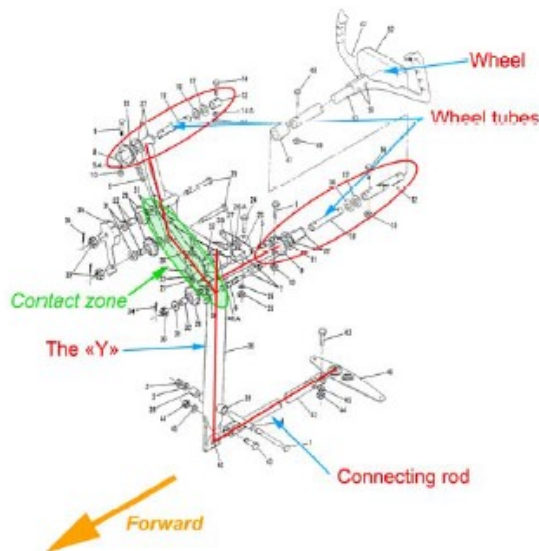
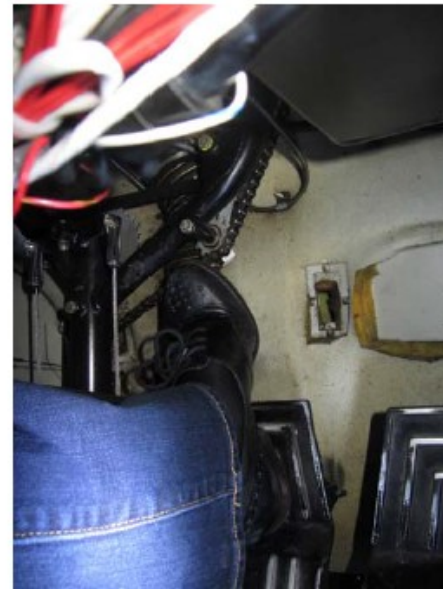
בוצעה הדמייה על הקרקע עם אדם במשקל דומה לנוסעת בתאונה. הבדיקות הראו שניתן, בעת ישיבה במושב ימין, להניח את קצה הרגל השמאלית על מוט הגה הגובה, בעוד יושבים בתנוחה טבעית ונינוחה (הרגל מתוחה או כפופה קלות). תנוחה זו תואמת לתנוחה פסיבית שיכולה להיות לנוסע. מבלי להפעיל לחץ חזק ברגל השמאלית, הנוסע יכול להביא את מוט הגה הגובה בקלות למצב מלוא האף מטה, מבלי להפריע למצב הגלגול. בתנאי הבדיקה, לא ניתן היה להתנגד לפעולה זו באמצעות גלגל ההגה.

איור 3: הפרעה באמצעות הרגל על מוט הגה הגובה

החקירה הראתה שאפשר והנוסעת במושב ימין דחפה את מוט הגה הגובה ברגלה השמאלית, גרמה למטוס להוריד אף. פעולה שכזו מתאימה לתנוחה טבעית ונינוחה לאדם במידותיה של הנוסעת. התצפיות שבוצעו מרמזות שהטייס ניסה לבצע משיכת גלגל הגה הגובה בשתי ידיו בעת התאונה. מצב זה תואם לזה של טייס המנסה להתנגד למצב אף מטה.

לפיכך, אפשרי שהתאונה אירעה עקב פעולתה הבלתי רצונית והבלתי מורגשת של הנוסעת על מערכת בקרת הגובה. גובהו הנמוך של המטוס בהקפת השדה, לא אפשר לטייס להשיג שליטה במטוס.

**מנהל התעופה הפדראלי יודא שחברת צסנה תעדכן את בעלי צסנה 150/152 לאפשרות שנוסע יבצע הורדת אף בהפעלה בלתי רצונית של מערכת בקרת הגה הגובה הממוקמת בקרבת דוושות הגה הכיוון.**

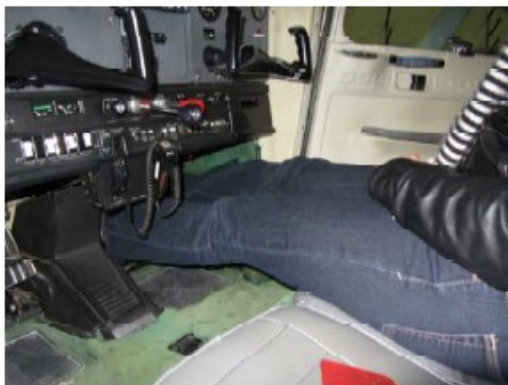
איור 4: תנוחה כאשר המושב משוך לאחור

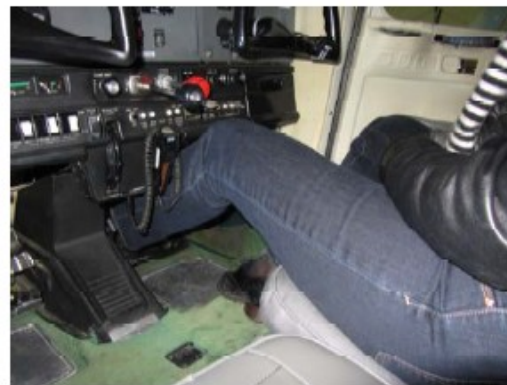
איור 5: תנוחה כאשר המושב במצב קדמי
