נעילת הגה גובה במטוסי ססנה 150 ו 172  
חשוב ביותר !!!

לפני מספר ימים הגיע לידי דו"ח חקירה של תאונה קטלנית שקרתה בצרפת בשנת 2012 למטוס ססנה 152. הדו"ח המפורט, המקור באנגלית ותרגום לעברית מצורף בהמשך.

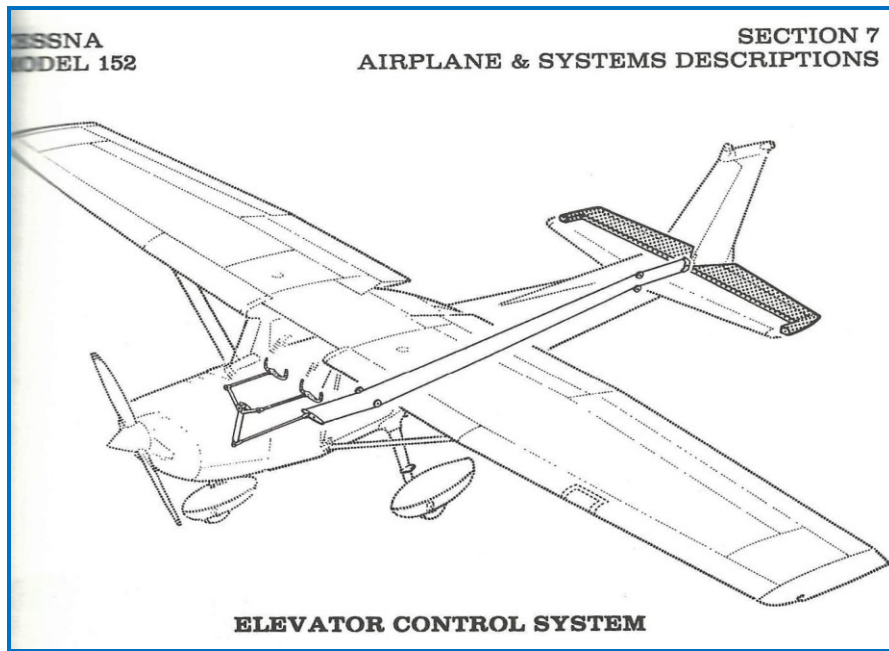
כאן מובאת מערכת הגה הגבה בססנה 152. רואים בבירור את צורת האות Y. מהמוט המרכזי מסתעפות שתי זרועות **אלכסוניות** לצד ימין ושמאל, ומתחברות אל ההגה שבידי הטייס. לדעתי, האלכסון מספק מרחק סביר בין הדוושה למוט ההגה, ויש צורך בהרמת הרגל גבוה מעל הדוושה השמאלית על מנת לנגוע ולהפעיל לחץ על מוט ההגה, שזו לפי השערת החוקר, הגורם לתאונה.

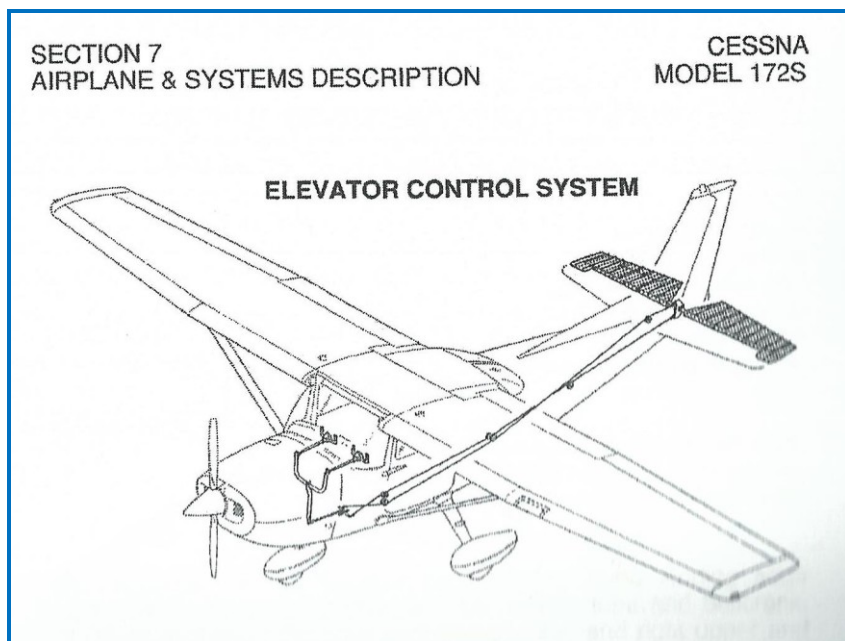
מערכת הגה הגובה בססנה 172 מובאת בתמונה למעלה. גם כאן צורת המוט היא האות Y, אבל בהבדל מ-152 - ששם הזרועות אלכסוניות, כאן ב-172 זרועות הסעף של האות Y נפרסות בצורה רחבה יותר ושטוחה מאשר בססנה 152. הזרועות יוצאות בזווית ישרה ימינה ושמאלה ועולות ב-90 מעלות מהמוט המרכזי ישירות למעלה.

מבנה זה מביא את הזרוע המאוזנת של ה - Y ב - 172 **נמוך יותר וקרוב יותר** לדוושות מאשר בססנה 152. בססנה 172 אין צורך במאמץ מיוחד כדי להגיע עם הרגל אל מוט ההגה ולהפעיל לחץ חזק.

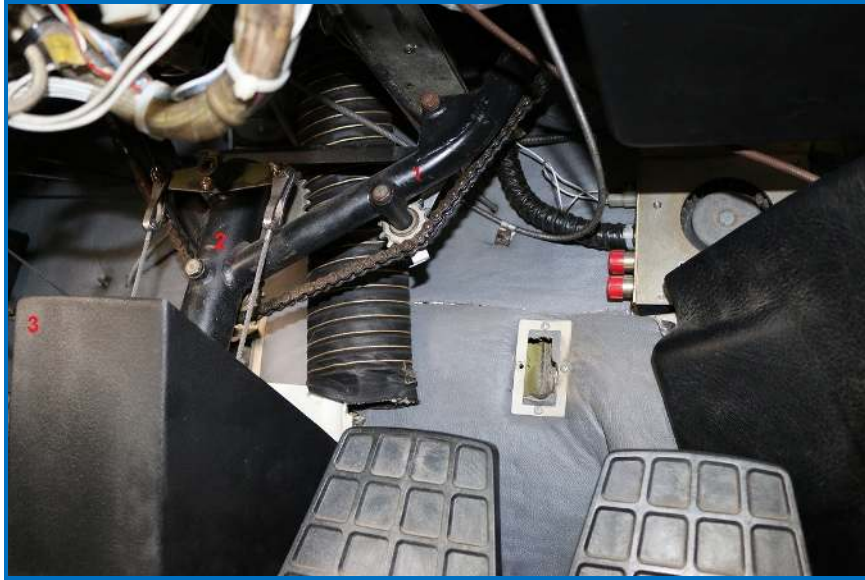
כאן מצולמת מערכת של מוט ההיגוי בססנה 152. רואים את החלק שמסתעף ימינה באלכסון (1) מהמוט המרכזי (2). כמוהו יצא חלק שמסתעף באלכסון שמאלה. רואים בצילום גם את השרשרת שמעבירה את תנועת הגלגול מההגה למאזנות. ניתן לראות ברור את המעטה (3) המגן על מוט ההגה מפני נגיעות הרגליים.

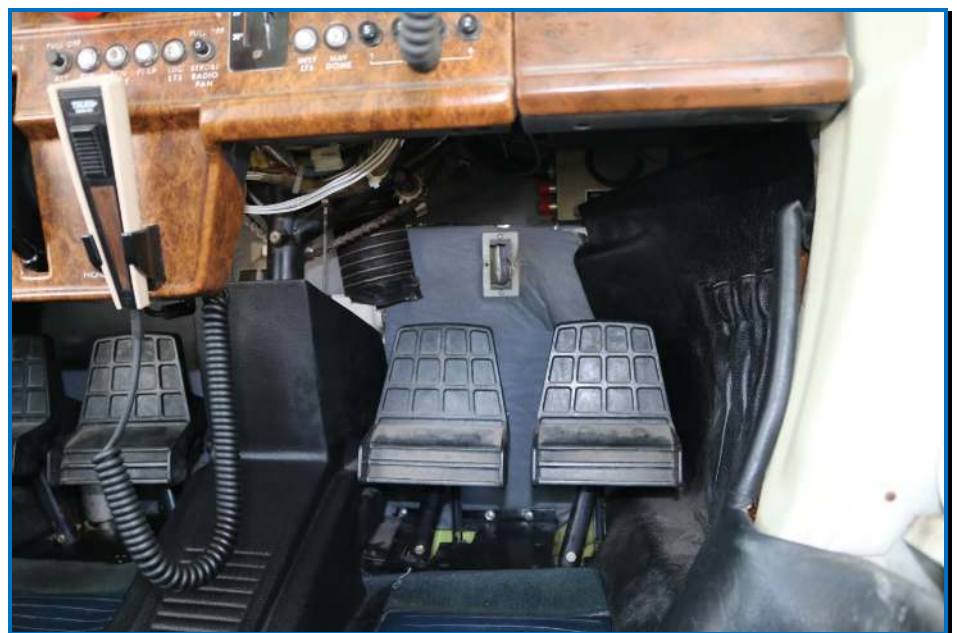
ניתן לראות בתמונות שקיים מעטה הגנה על סביבת מוט ההגה הגובה בקרבת הדוושות. ההגנה היא עד לגובה מסויים. בגלל צרכי תחזוקה, ביקורות וטיפולים שוטפים, יש לאפשר למכונאים גישה נוחה בכדי לבדוק ולטפל במנגנון ההיגוי, לשמן ולגרז את השרשראות. מתוך מחשבה שאין זה הגיוני ליושב בכסא ימין (ברוב המקרים זה מדריך טיסה) להרים את כף הרגל מעל לגובה הדוושה, החליטה "ססנה", כנראה, להשאיר את האזור שמעל הדוושות ללא מעטה הגנה.

ניתן להבחין שכל זמן שיושב מדריך טיסה מיומן במושב ימין ושומר שרגליו מונחות על רצפת התא, והוא מתפעל את הדוושות בצורה רגילה, אין מצב שהרגל תיגע במוט ההיגוי. במצב של הפעלת בלמים על הקרקע לא קיימת כלל סכנה. הבעיה יכולה להיווצר רק באוויר. אולם נוסע שאינו מודע לבעיה יכול, בצורה בלתי רצונית, אולי מתוך בהלה, להרים את רגל שמאל גבוה מעבר לגובה הדוושה וללחוץ על מוט ההגה ולהביא למצב שגרם, כנראה, לתאונה הזו.

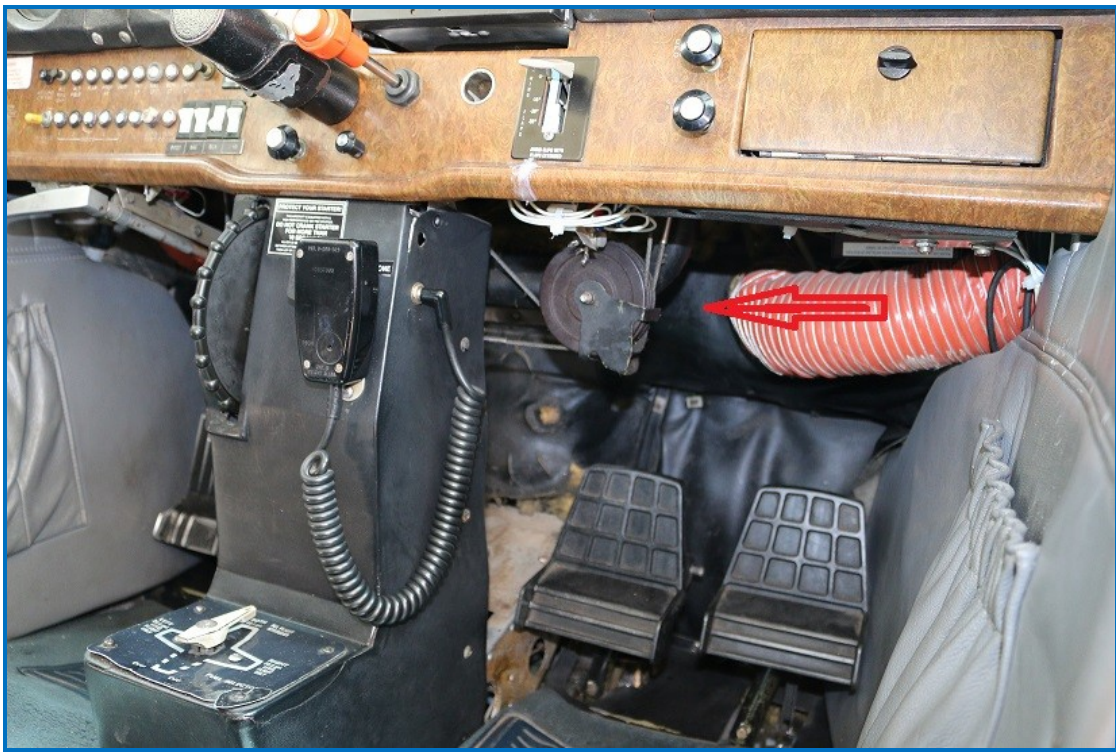
המערכת בססנה 172:

הגלגל, שהחץ האדום מצביע עליו, מחובר על מוט ההגה, במקום שבו הסעף שיוצא בזווית ישרה ממוט ההגה המרכזי לכוון הגה ימין, עולה ב - 90 מעלות כלפי מעלה להתחבר אל הגה הטייס הימני. הגלגל עצמו ("פולי" בלשון המכונאים) מעביר את תנועת הגלגול על ידי כבל פלדה גמיש, להבדיל מססנה 152 שם ראינו שתנועת הגלגול מועברת בעזרת שרשרת.

**שימו לב לקרבה !!!** כאן המרחק בין דוושת שמאל לגלגל קטן יותר מהמרחק שבססנה 152.

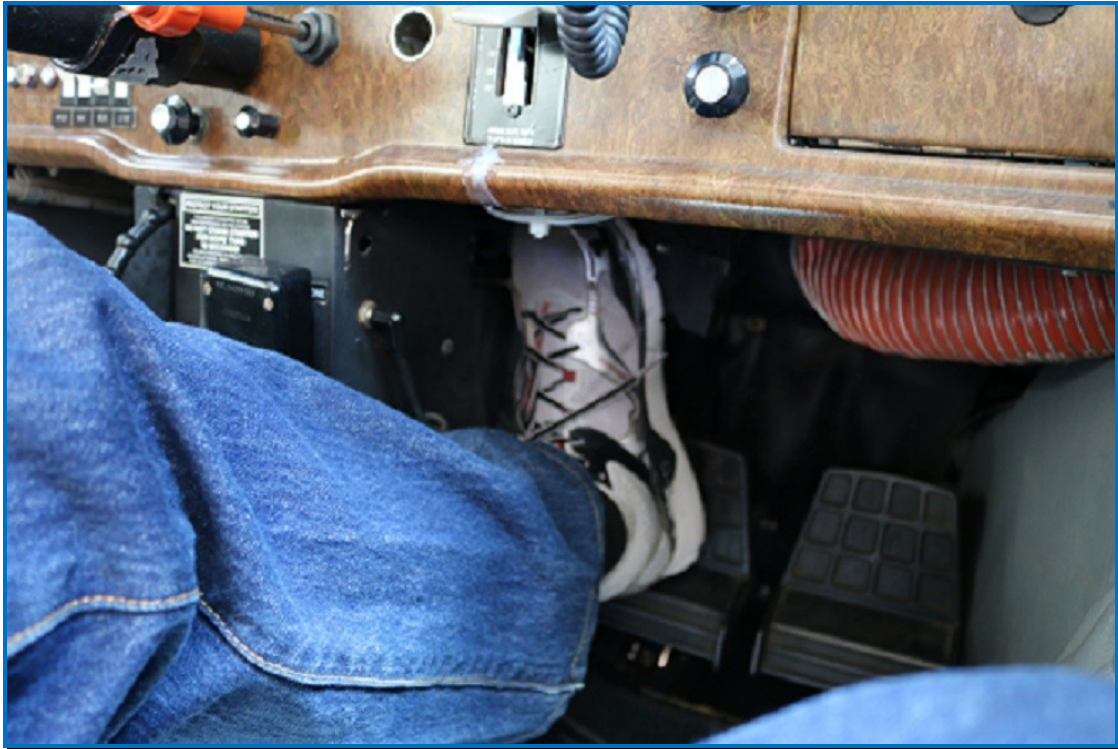
בתמונה הבאה רואים כיצד הנעל שלי, מידה 42, מגיעה בקלות לגלגל, נוגעת בסעף של ההגה ודוחפת את כל ההגה קדימה, אם אני מניח את הרגל מעט גבוה על הדוושה. לאדם הנועל נעל במידה 46 ויותר, הסיכון גדול פי כמה. הטייס שלשמאלי ניסה למשוך את ההגה בשתי ידיו. הוא לא הצליח להתגבר על הכוח שהפעלתי כאשר הרגל שלי ננעלה בנעילה גאומטרית. למזלנו הרב, הכל קרה על הקרקע, בעת ניסוי שערכנו, כאשר המטוס עומד קשור בחניה.

מידותי (גובה, מבנה גוף ומשקל) הן של אדם ממוצע. אדם בעל ממדים גדולים משלי יכול להוות סיכון משמעותי כאשר זה יקרה.

יש להעביר את המידע שמובא כאן לכל מדריכי הטיסה ולכל הטייסים ובעלים של מטוסי ססנה 172 ו- 152. לפרסם אזהרה על לוחות המודעות בחברות ובבתי הספר, ולוודא שהטייסים אמנם מבינים את הסיכון.

**בהטסת נוסעים חובה על הטייס לבצע תדריך מסודר לפני עליית הנוסעים למטוס.** בתדריך יש לציין בנוסף לדברים הרגילים, שעל הנוסע במושב ימין לשבת כאשר רגליו צמודות לאחור, בשום מקרה שלא יעביר את רגליו קדימה. יש להסביר ולהדגיש לנוסע את הסכנה שבדחיפת רגל.

לטייס המושיב את הנוסעים במטוס לפני הטיסה – וודא שלא מתקיימת נעילה גאומטרית של רגלי הנוסע כאשר הן מיושרות. רגלי הנוסע מימין חייבות להיות כפופות וצמודות ככל האפשר לאחור.

טייס – אם בעת הטיסה הנך מרגיש קושי בתפעול הגה הגובה ונטיית המטוס להורדת אף חריפה, במקביל לניסיונותיך ליישר ולאזן את המטוס – **בעט בדוושות!!** יתכן והנוסע תקע את רגלו, גרם לבעיית ההטסה שאתה מתמודד עימה ובעיטה תסב את תשומת ליבו, ימשוך את רגלו לאחור ונחלצת!!
