## **דוח בדיקה בטיחותית**

**תיק תאונה מס' 107-12**

**- כביית מנוע לאחר הניתוק ונחיתה קדימה -**

| <b>M20J (מוני)</b> | <b>כלי הטיס</b> |

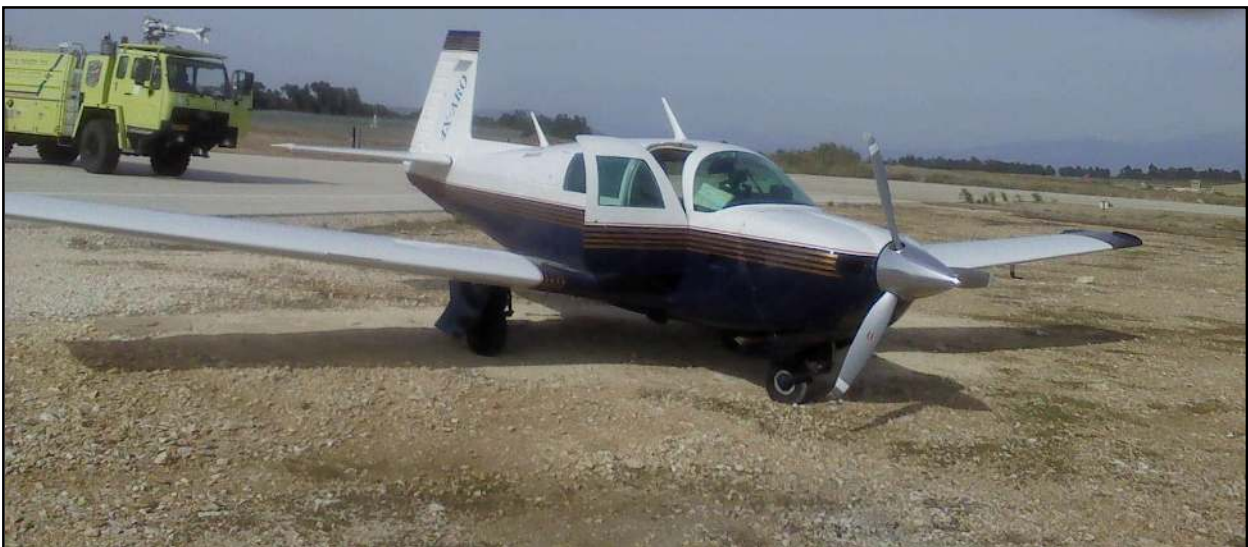
המטוס נשוא התאונה במקום עצירתו

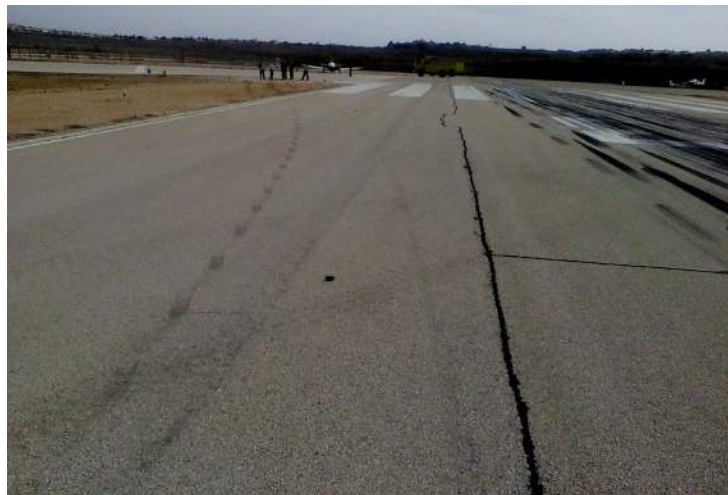
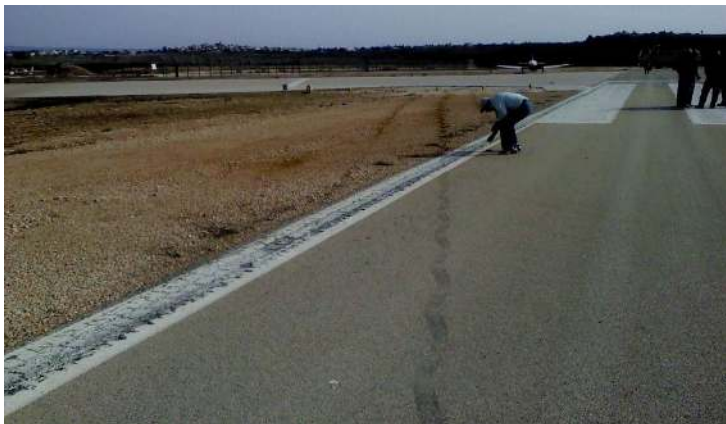
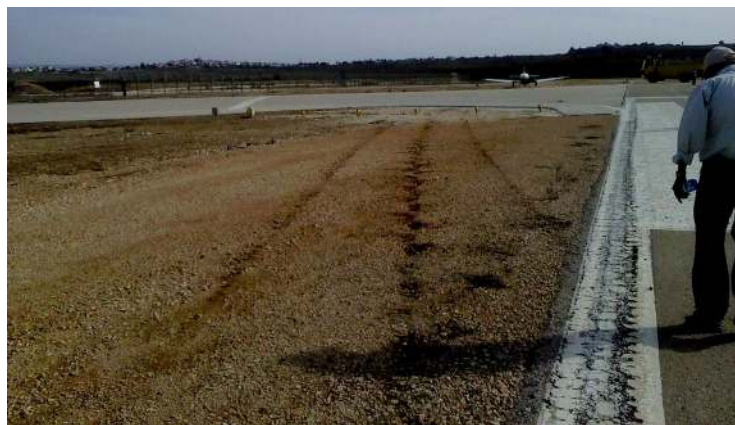
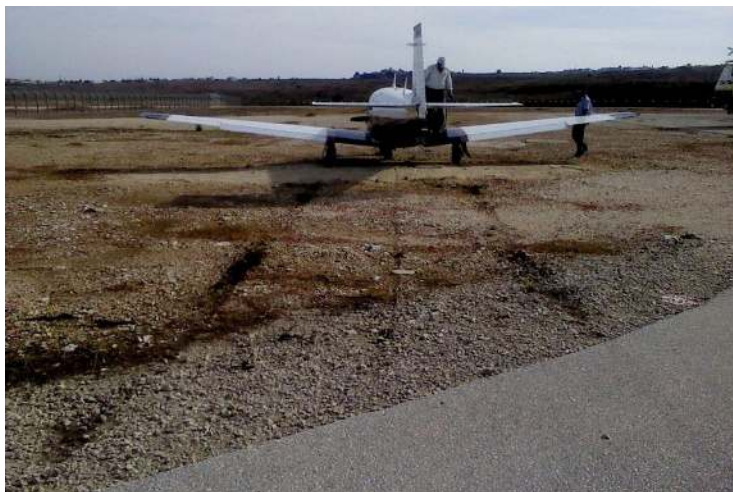
**סימני הצמיגים בריצת הנחיתה (עפ"י סדר הופעתם)**

- 1.6.1 בשליש האחרון של מסלול 15 ולאורך כ – 180 מטר מנקודת הפגיעה המשוערת, נראים בבירור סימני הצמיגים על המסלול ומחוץ לשוליים. סימני גלגל האף, בנתיב הריצה, מצביעים על ריצוד/זיגזוג כן הנסע הקדמי. סימני חריצה של להבי הפרופלור, נראים על גבי מדרגת האספלט, בצד בו עלה המטוס על הקושרת המזרחית, באופן שאפשר לחשב את סל"ד המנוע.

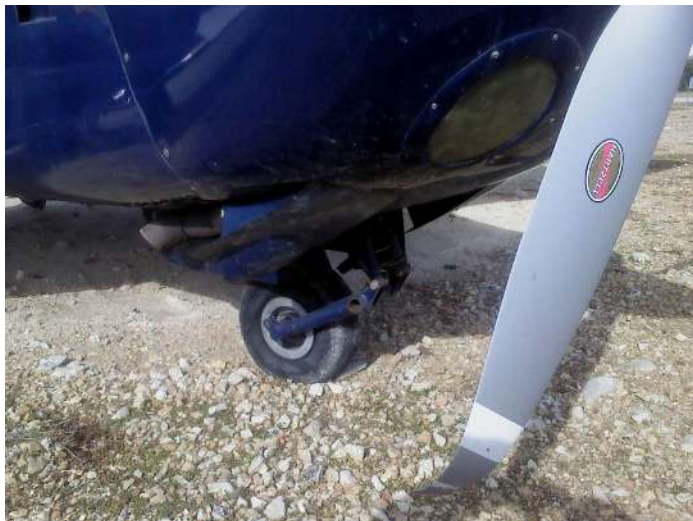
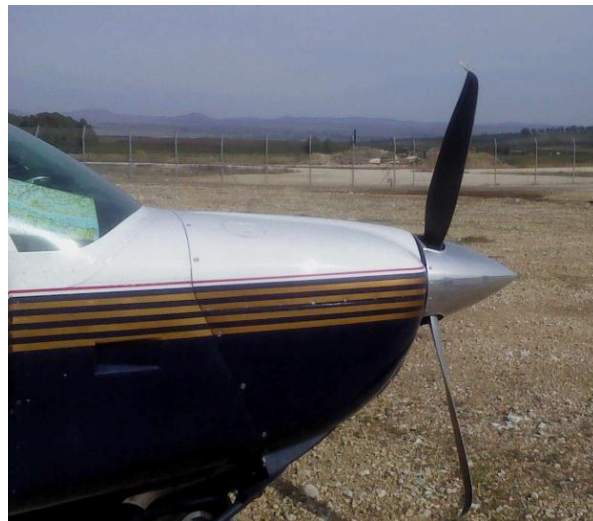
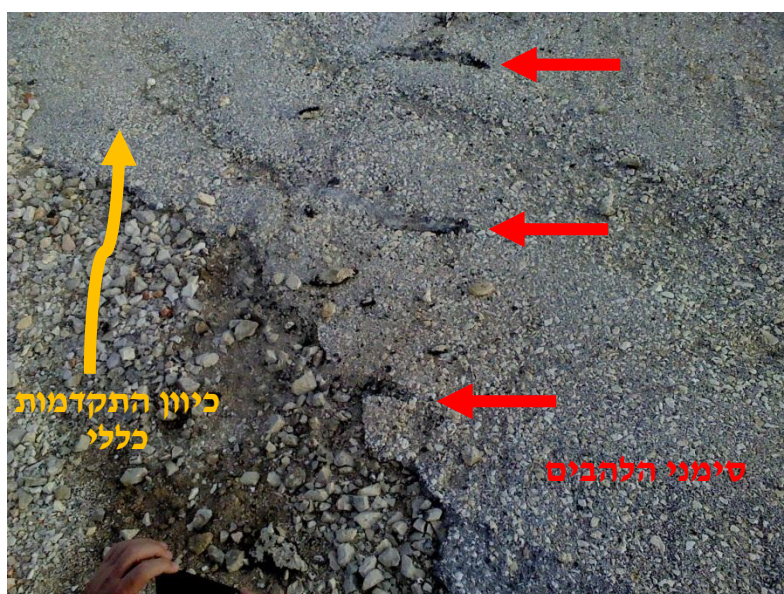
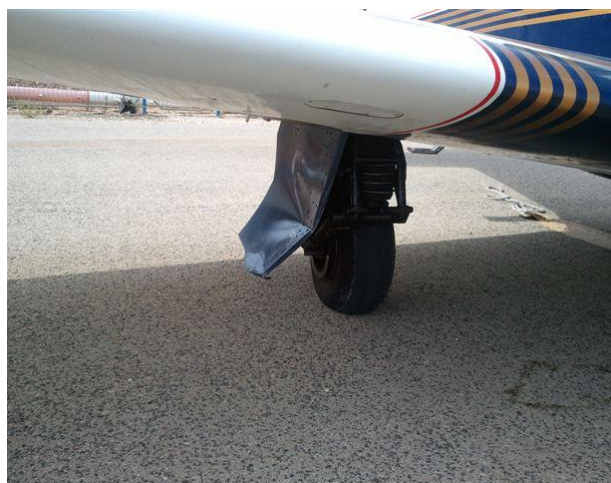
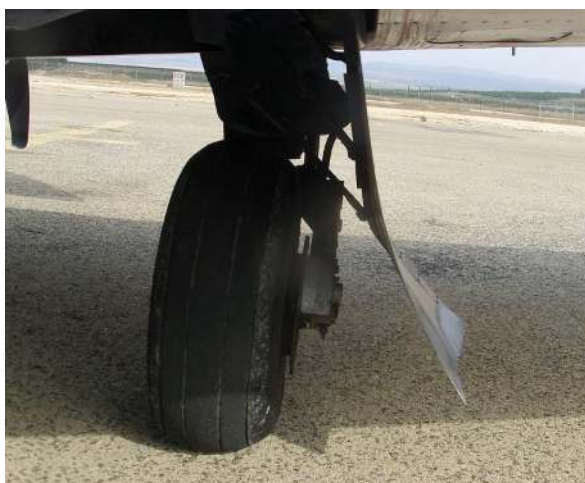
## הנזקים לפרופלור ולכני הנסע עקב הפגיעה במסלול

- 1.6.2 שאריות גומי של גומיות משכך כן הנסע קדמי נמצאו על המסלול.
- 1.6.3 במטוס נראו בבירור הפגיעות :
- ☒ פרופלור פגוע – קצות הלהבים מכופפות לאחור.
  - ☒ כן נסע קדמי קרס לאחור ומעט פנימה.

- ☒ חיפוי כן נסע ראשי ימני מעוקם, עדות לעוצמת הפגיעה במסלול.
  - ☒ מושב הטייס קרס מטה (תוך כדי כך נפגעה כף רגלו של הנוסע).
- 1.6.4 כמויות הדלק, עפ"י מחווני הדלק שעל הכנפיים, הראו : 17 גאלון במכל שמאל ו – 25 גאלון במכל ימין.

בניסיון ההצפה, המטוס נפל למסלול בחבטה כבדה, עם אף וכנף ימין נמוכים יותר, כאשר כן נסע הקדמי וכן הנסע הימני ספגו את מרב האנרגיה – כתוצאה מכך, הם האלו שניזוקו יותר.

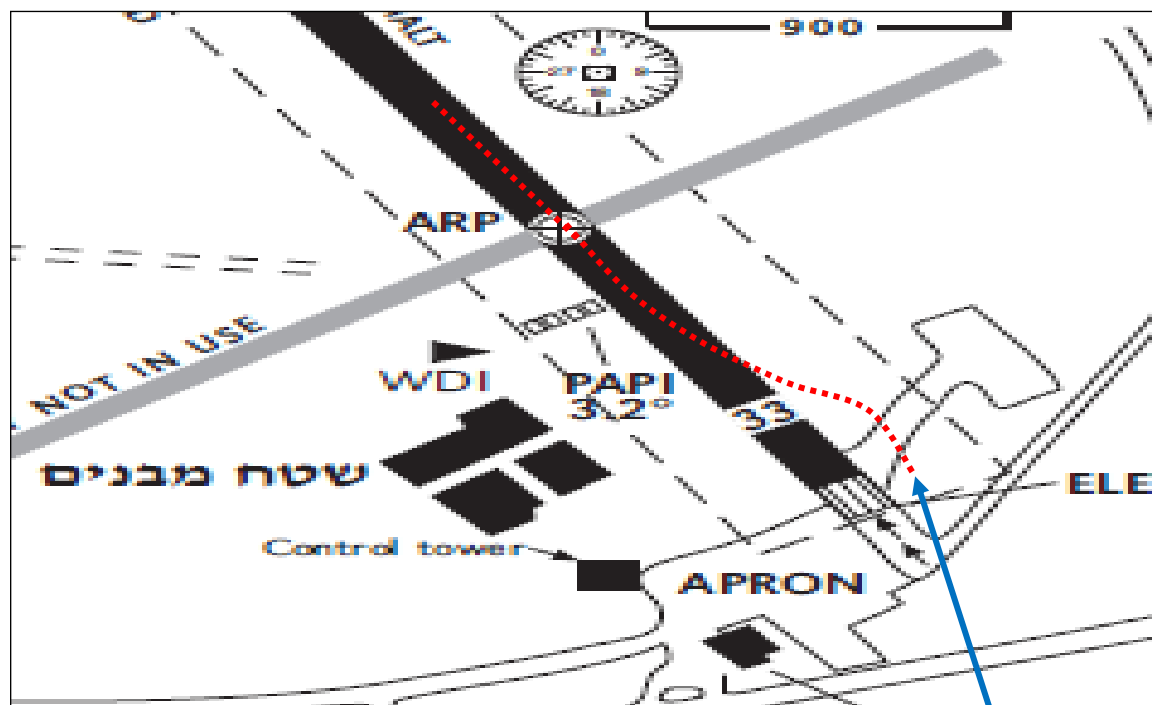
הטייס ושותפו לחצו על המעצורים, המטוס סטה לשמאל, ירד מהמסלול והמשיך את ריצת הנחיתה עד לקושרת המזרחית תוך שהוא עולה על מדרגה באספלט, ממשיך ישר על הקושרת עד חצייתה ולאחר שירד ממנה נעצר כלי הטיס כאשר להבי המטוס עומדים.

מקום עצירת המטוס

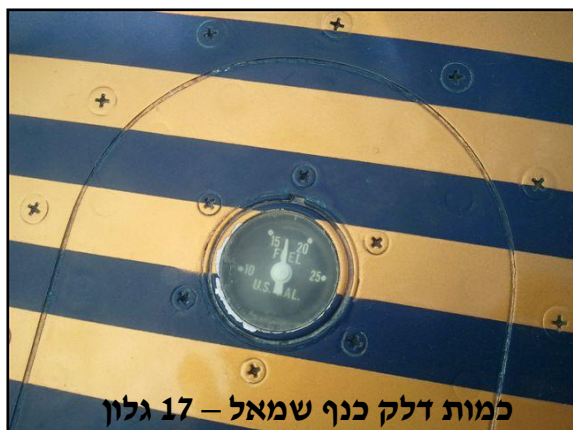
כמות דלק כנף שמאל – 17 גלון

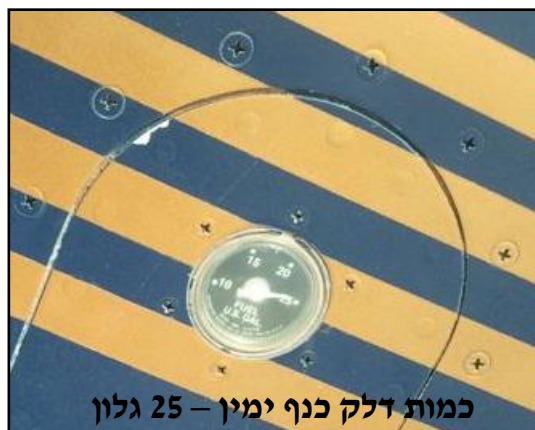
כמות דלק כנף ימין – 25 גלון

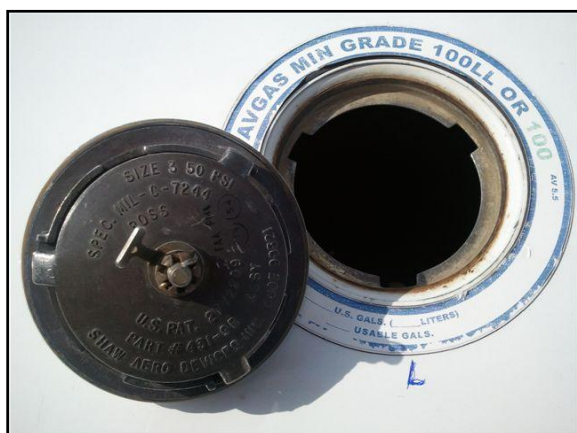
פתח תדלוק מכל שמאל  
(נקי ואטום)

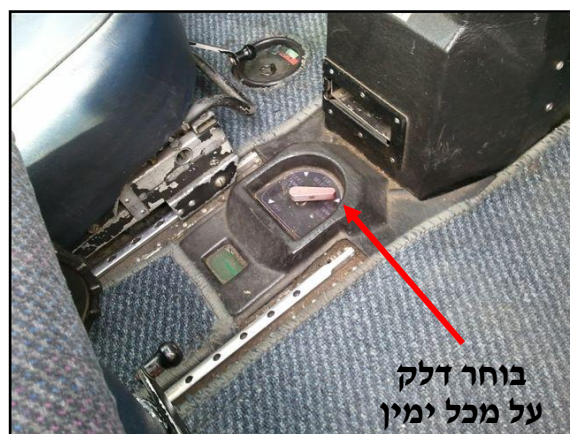
בוחר דלק  
על מכל ימין

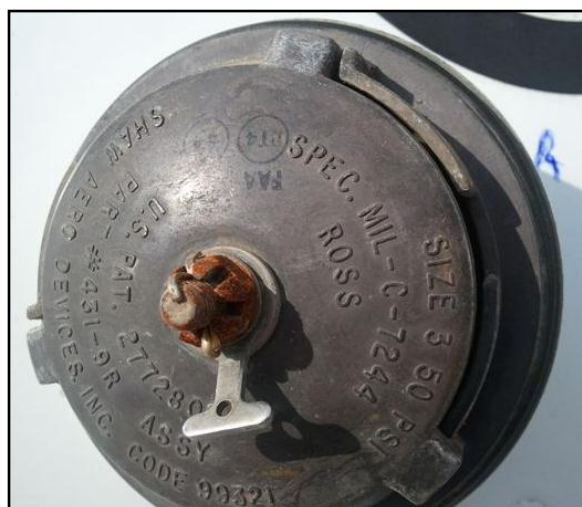
פתח תדלוק מכל ימין  
(חלודה וחוסר אטימה)

- 2.2.1 אום האבטחה הפנימי של ציר ידית נעילת מכסה פתח תדלוק מיכל/כנף ימין נמצא חלוד וחסרה הייתה בו טבעת האטימה ההיקפית.
- הערה: מכסה פתח התדלוק בכנף שמאל נמצא במצב תקין.

- 2.2.2 העובדה, כי מדובר בטיסה ראשונה לאחר מספר ימי גשם חזק, יחד עם חוסר האטימה של פתח התדלוק וממצאים נוספים מלמדת, כי חדירת המים למיכל ארעה כתוצאה מחשיפת המטוס לגשמים החזקים באותם ימים שקדמו לטיסה.
