## דוח חקירה בטיחותית

תיק תקרית חמורה מס' 32-11

- קונפליקט תעבורתי בין מטוס בפינל לבין  
מטוס בריצת המראה -

### תיק תקרית חמורה מס' 11-32

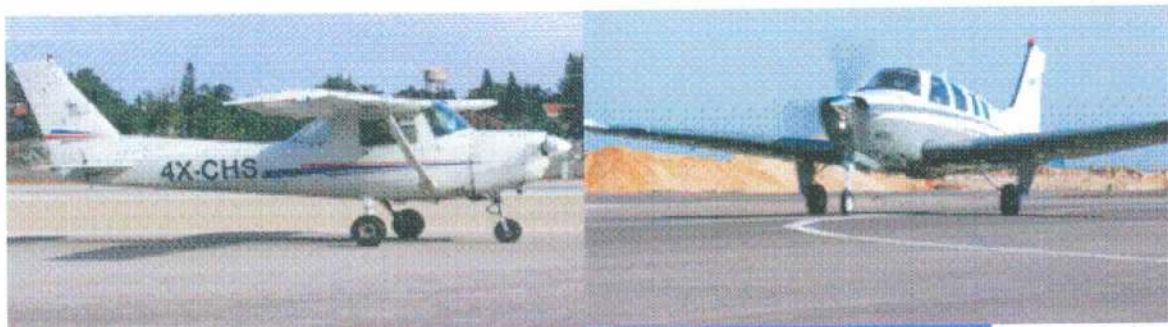
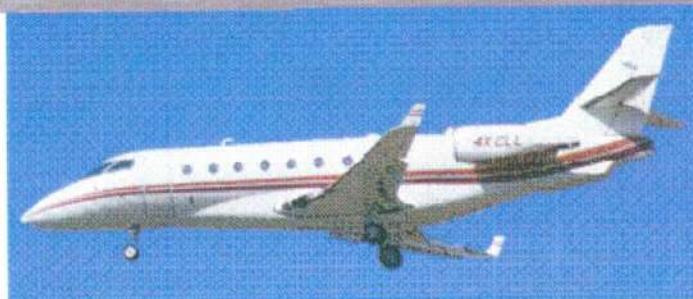
#### המטוסים נשואי התקרית

הצסנה

חופית

הגלקסי הסילוני

1.4.1 **צסנה 152, סימני רישום 4X-CHS.**

מטוס חד מנועי, דו מושבי. משמש ברחבי העולם להדרכה ראשונית.

1.4.2 **"חופית" של ח"א, א"ק "אילן".**

מטוס חיל האוויר, חד-מנועי בעל 6 מושבים, מסוג "בוננזה", של חברת ביצ'קרט. משמש בעיקר לטיסות מנהליות.

1.4.3 **מטוס מנהלים סילוני G200, סימני רישום 4X-CLL.**

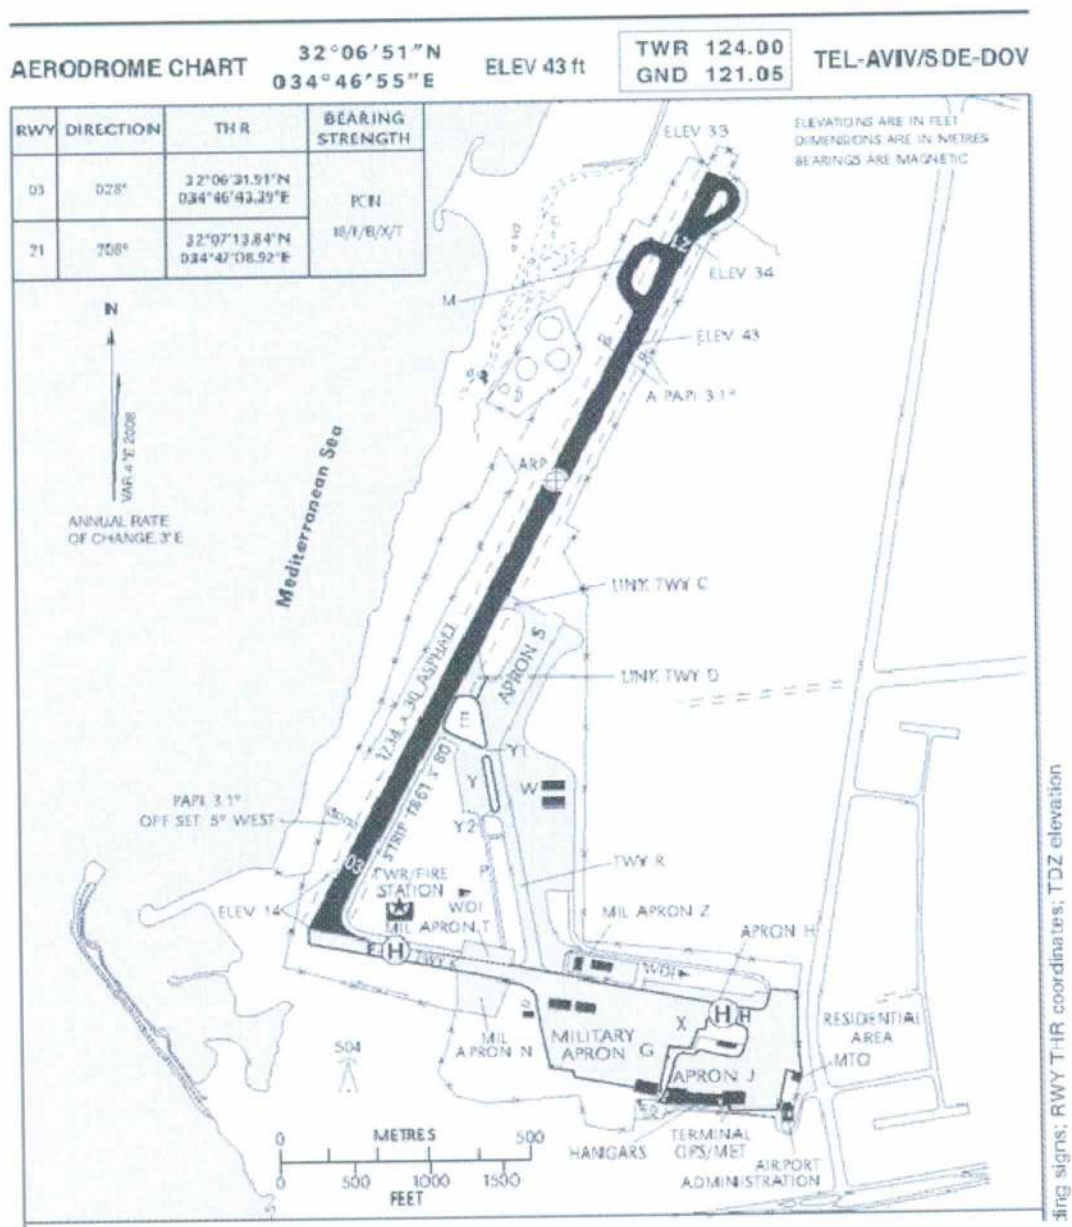
### 1.6.3 תרשים השדה

1.6.1 שדה התעופה דב הנו שדה תעופה צבאי המשמש גם את התעופה האזרחית. ממוקם על חוף הים של צפון ת"א.

1.6.2 בשדה מסלול המראה/נחיתה אחד בכיוונים 03/21.

אורך המסלול 1,734 מ' ורוחבו 30 מ'.

גובה המסלול 43 רגל מעפ"י.

ההקפות בשדה הן מערביות.

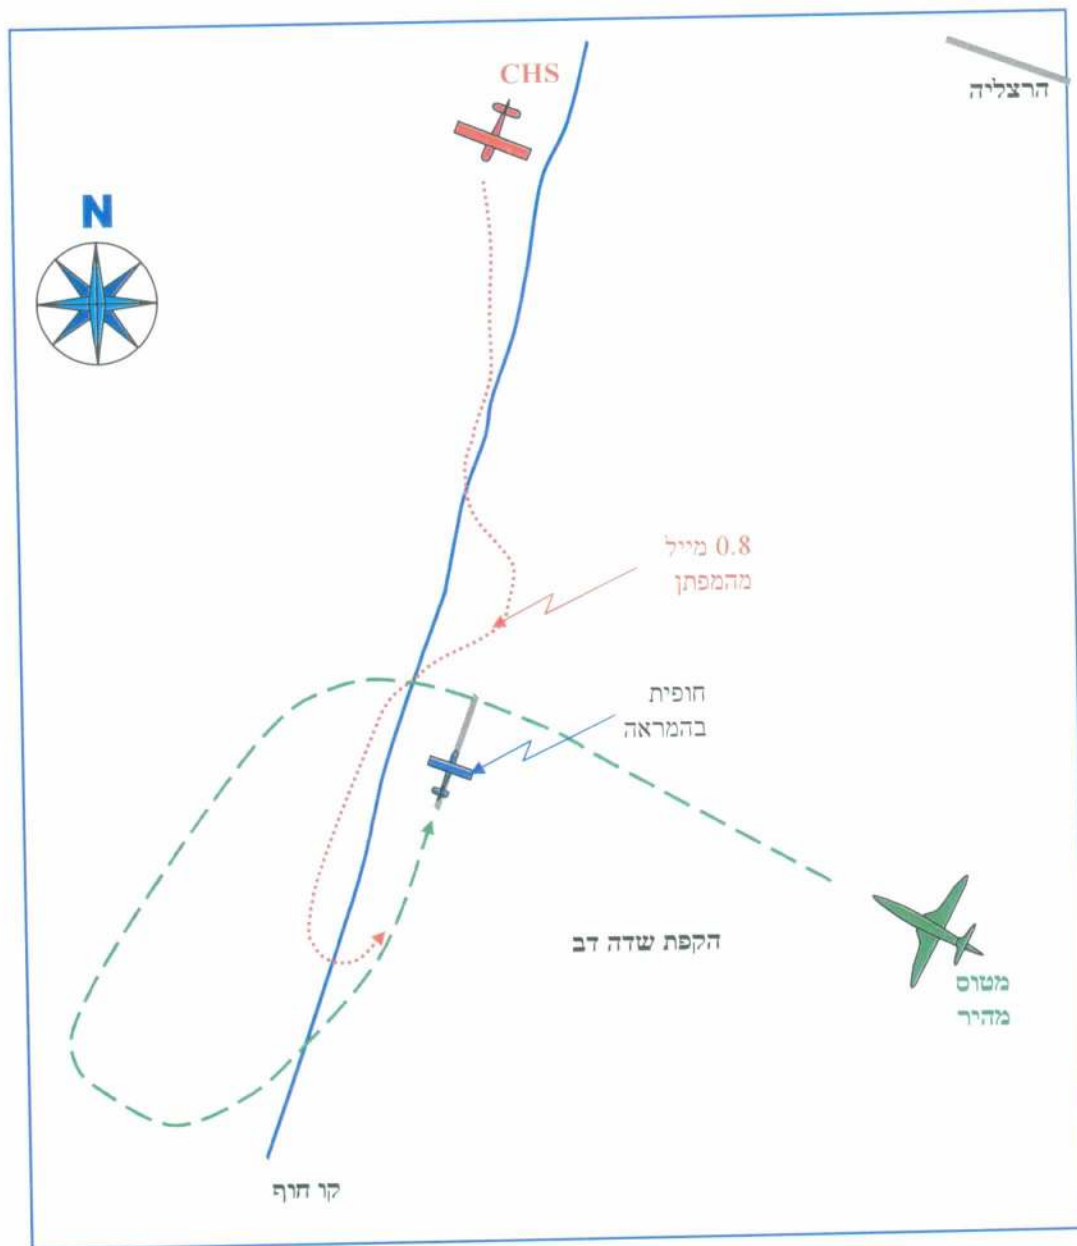
## 1.7 תרשים האירוע

(מבוסס על תמונת מכ"ם נתב"ג)

בשעה 10:06 לערך, קרא טייס CHS, בהיסוס מה, שהוא בפינל. המגדל שאל את הטייס אם הוא אמנם בפינל ונענה שהוא בפינל של 03. המגדל (שאשר ל - CLL מספר 1), הפנה מייד את CHS מערבה תוך הודעה שיש סילון בפינל. הטייס ביצע את ההוראה ופנה ימינה לים. CLL בקו יפו, שחשב שהטייס אמנם בפינל של 03, הודיע שיחפש אותו ואילו המגדל שהבין שהוא נמצא בפינל של 21, הורה ל"אילן" להפסיק את ההמראה ול - CLL ללכת סביב, כשזה כבר נמצא במהירות הניתוק.

3.1 תקרית התעבורה החמורה **מסווגת כאישית של טייס הצסנה**, אשר באופן לא צפוי הפך את כיוון הפייל ובוצע גישה ישירה, בעודו ממשיך לדווח על הקפה ופייל מקוריים. אותה עת קיבל טייס ה"חופית" אישור להמריא והוא רץ על המסלול, כמעט עד לנקודת הניתוק קודם שהמראתו הופסקה – את כל הדיווחים הנלווים לא שמע או לא הפנים טייס הצסנה.

3.3 **הנחיית ההפרדה הראשונית** ניתנה לטייס הצסנה, כתוצאה מהקונפליקט, כביכול, עם מטוס הסילון. מייד אח"כ, הבחין הפקח במטוס הצסנה שעמד לנחות מול המטוס הממריא והפסיק את ההמראה, סמוך לשלב הניתוק.
