## **דוח חקירה בטיחותית**

**תיק תאונה קטלנית מס' 11-36**

**- המראה, חזרה מיידית לנחיתה והתרסקות -**

| סוג כלי הטיס | צ'ירוקי 6 |

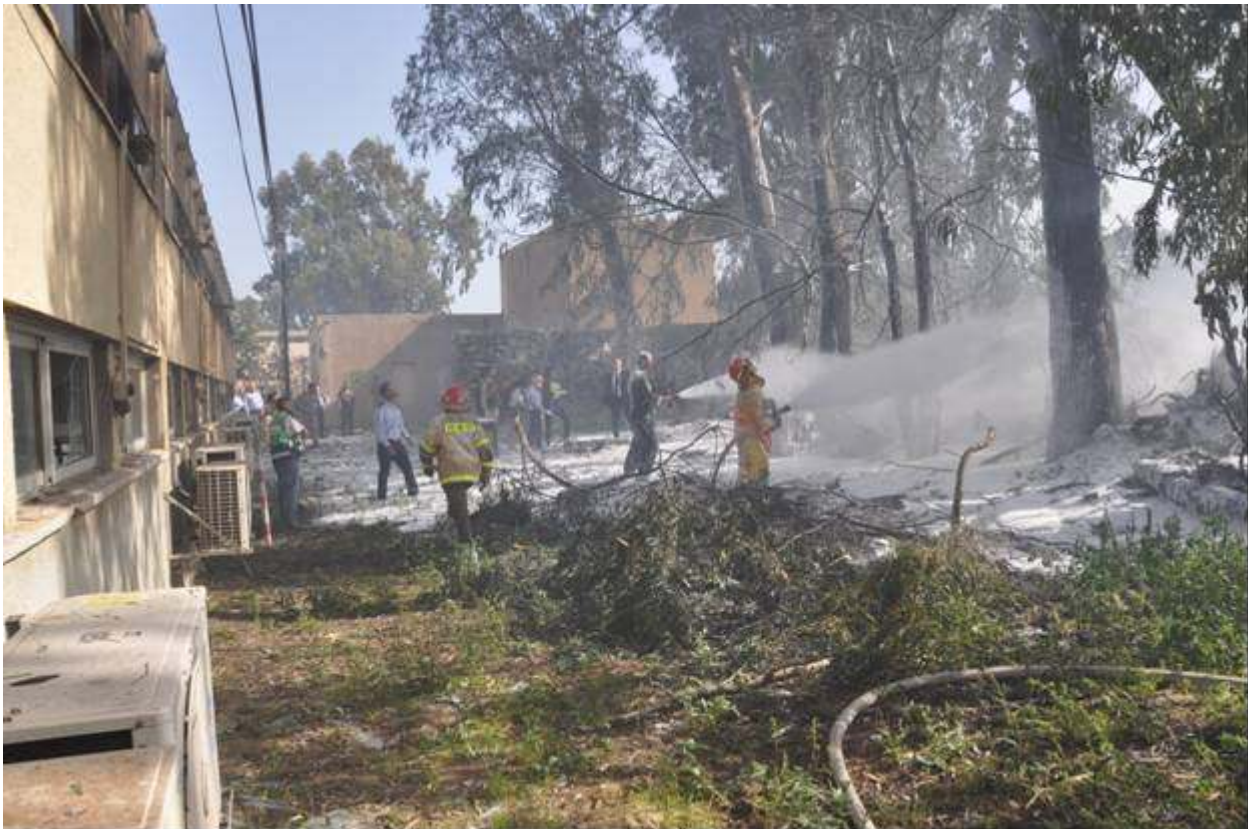
אתר התאונה

בהמראה, זמן קצר לאחר הניתוק של מטוס צ'ירוקי 6, ממסלול 16 בשדה התעופה חיפה, דיווחו הטייסים, כי הם חוזרים לנחיתה. המטוס נצפה בפנייה שמאלית רצופה, בגובה נמוך, במהירות נמוכה יחסית, לנחיתה על המסלול ההפוך – 34. לקראת השלמת הפנייה, תוך כדי הנמכה רצופה, נצפתה הרמת אף חריפה וירידה – המטוס פגע באמירי עצים גבוהים, בבסיס "הטכני", התרסק ועלה בלהבות. שלושת הטייסים וחניך הטיס, שהיה עימם נהרגו בפגיעה. כוחות הצלה וכיבוי מהבסיס ומחוצה לו הוזעקו לאתר התאונה.

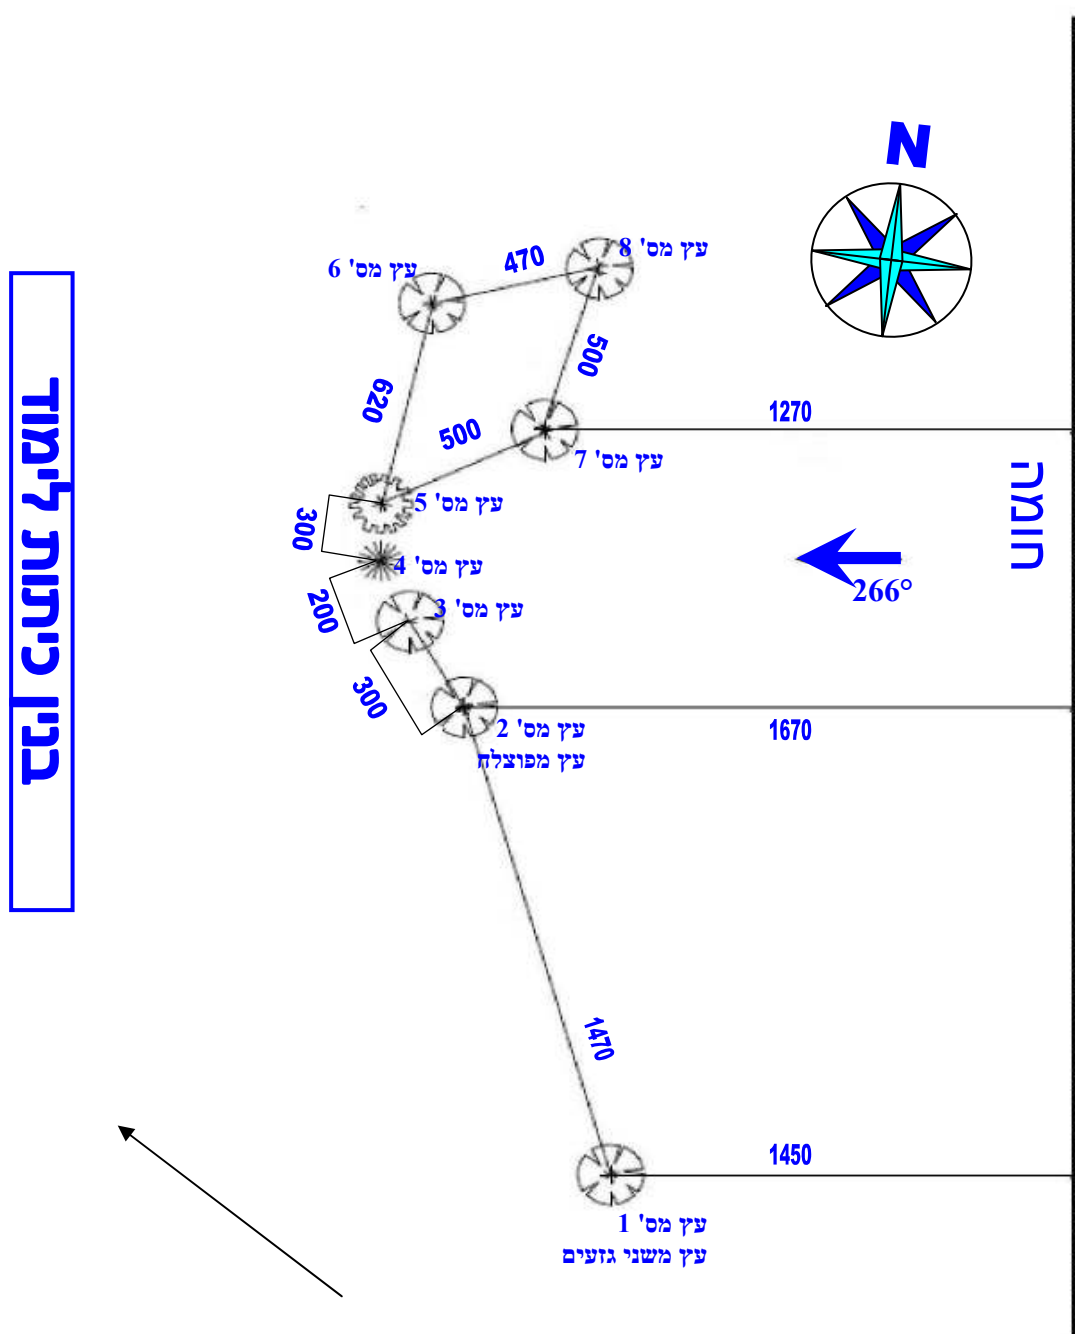
### תרשים הפגיעה בעצים

**סימני הפגיעה  
והשריפה בעצים**

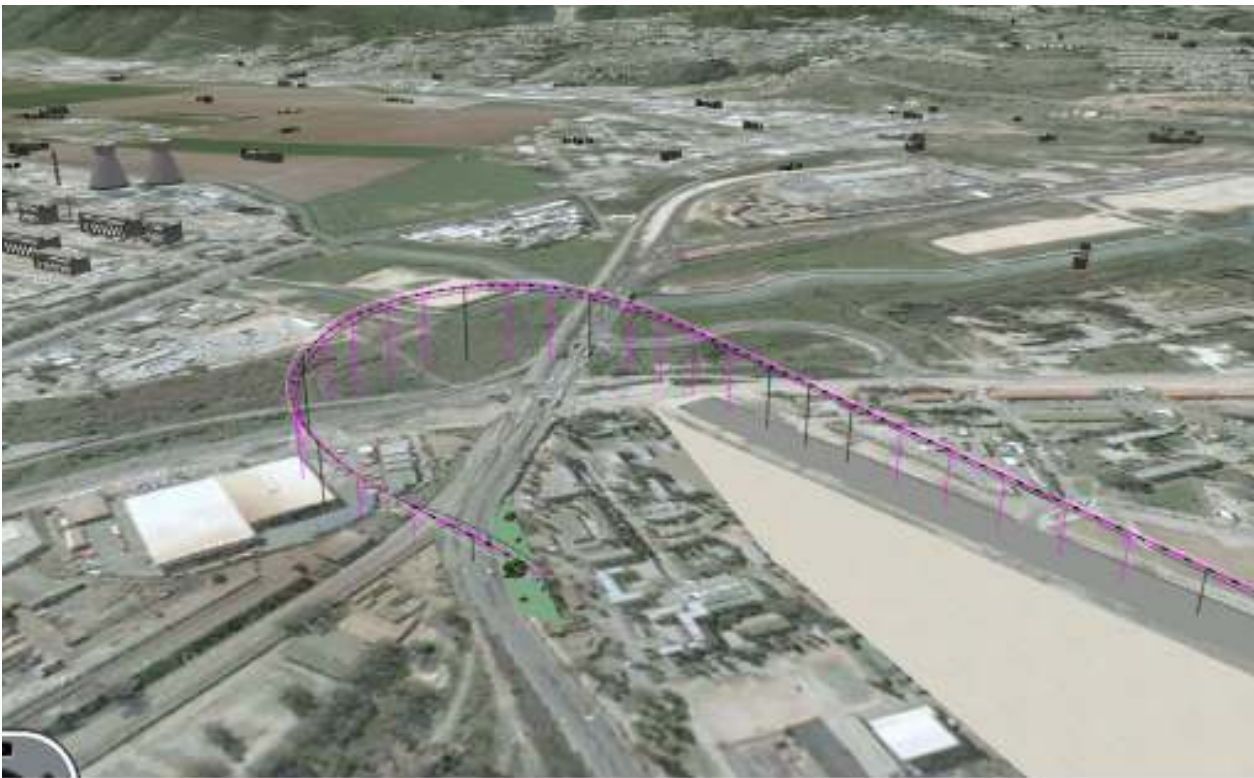
### המחשה של נתיב התאונה

בטיפול לאחר ההמראה, לקראת סוף המסלול, חוו הטייסים תופעה טכנית "מלחיצה" שאובחנה על-ידם, קרוב לוודאי כבעיית מנוע חמורה. כתוצאה מאבחנה "טבעית" זו, אך שגויה בפועל, הם פנו שמאלה באופן חריף, בנתוני פתיחה מגבלתיים, לחזרה לנחיתה על המסלול ההפוך, מבלי שנתנו דעתם על כך כי המנוע מספק את הכוח הנדרש. מנגד, אם אבחנו הטייסים תוך כדי הפנייה, כי לרשותם כוח מנוע כמעט מלא, הם שגו בכך שלא הפסיקו את הפנייה ההדוקה וטפסו לצלע "עם הרוח" של מסלול 16.

התמרון החריף להימנעות מפגיעה בעצים קבע את גורל הטיסה – הטייסים איבדו את השליטה במטוס (LOC – Loss Of Control) ופגעו בעצים.
