## **דוח חקירה בטיחותית**

**תיק תאונה קטלנית מס' 69-09**

**- התרסקות עקב התפרקות להב ראשי בטיסה -**

**מסוק רובינסון R-44**

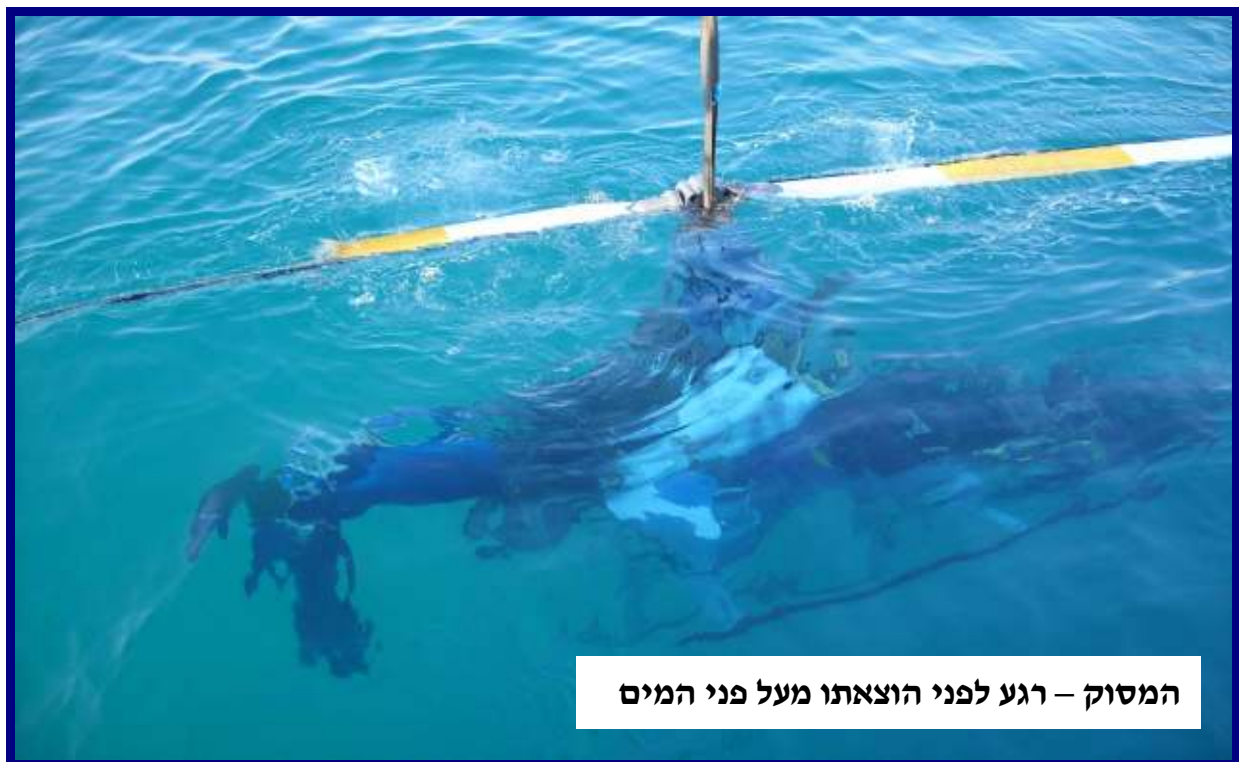
המסוק – רגע לפני הוצאתו מעל פני המים

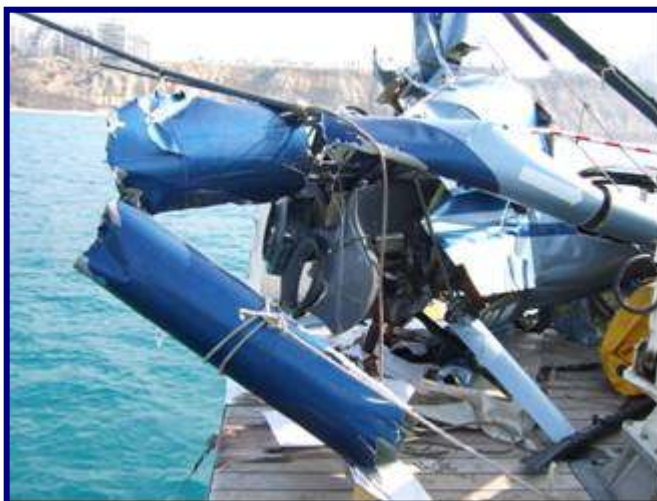
**חלקי המסוק לאחר שלייתם**

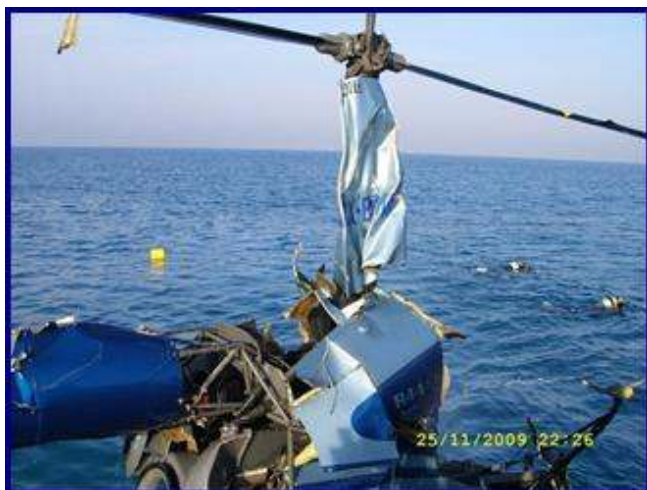
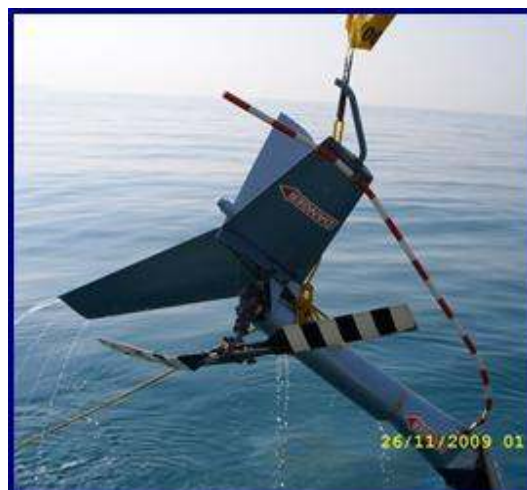
1.8.2 המסוק התפרק באוויר לשני חלקים עיקריים:  
גוף המסוק והרוטור הראשי – פגיעה חזקה בצד הקדמי שמאלי.  
זנב המסוק, עם כל ציר ההנעה כשהרוטור האחורי שלם.

**גוף המסוק והזנב בשלב שלייתם מהמים**

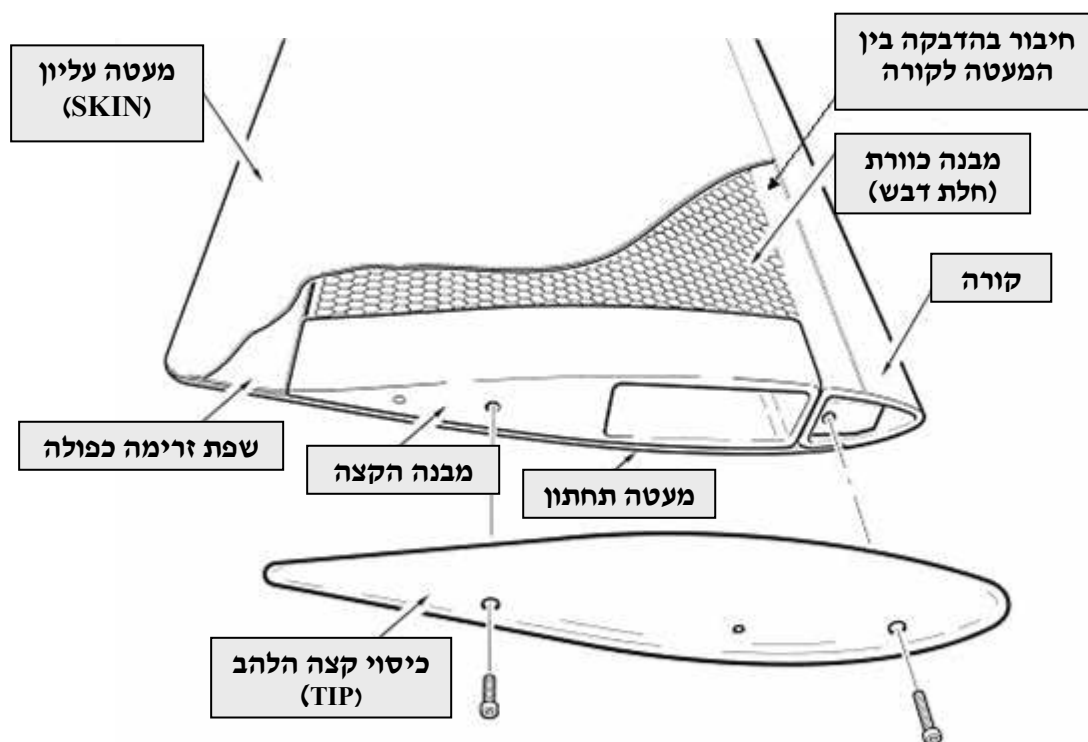
### חתך להב ראשי (רובינסון R-44)

התרשים מראה חתך העובר דרך החלק החיצוני של להב הרוטור הראשי. קצה הלהב המתואר, כולל קורה בשפת ההתקפה, מעטה המכסה מבנה חלת דבש החל משפת ההתקפה ועד שפת הזרימה וכן, כיסוי קצה להב, בין הקורה לשפת הזרימה. רכיבי הלהב מודבקים זה לזה ברובם, באמצעות שכבת דבק אפוקסי, העוברת אשפרה בחוס גבוה. חברת RHC לא שינתה את תהליך ההדבקה, מאז החלה לייצר את הלהבים לראשונה. לקצה הלהב, מחובר כיסוי (TIP), באמצעות שני ברגים. קורת הלהב עשויה פלדת אל-חלד. מעטה הלהב עשוי רדיד מפלדת אל-חלד עם ליבה העשויה חלת דבש מאלומיניום.

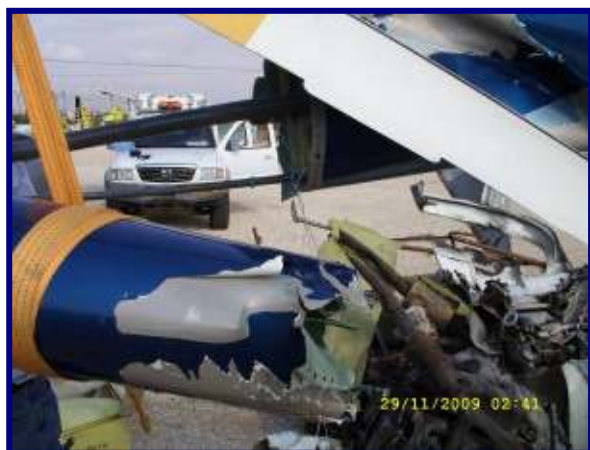
- 1.9.4 בחינת הזנב השבור של המסוק, הצביעה על מכה בודדת, עמוקה, של קורת הלהב שכשל, שחסרה את המעטה, בזווית 50 – 60 מעלות כלפי מטה. בסיועם של מספר חוקרים, שוחזר לכאורה מבנה הזנב ובמקביל הופעל כוח כלפי מטה, על הלהב השלם השני וכפיפתו, עד למצב שתאם את ההטבעה שהייתה על הזנב השבור.

**שחזור מבנה הזנב**

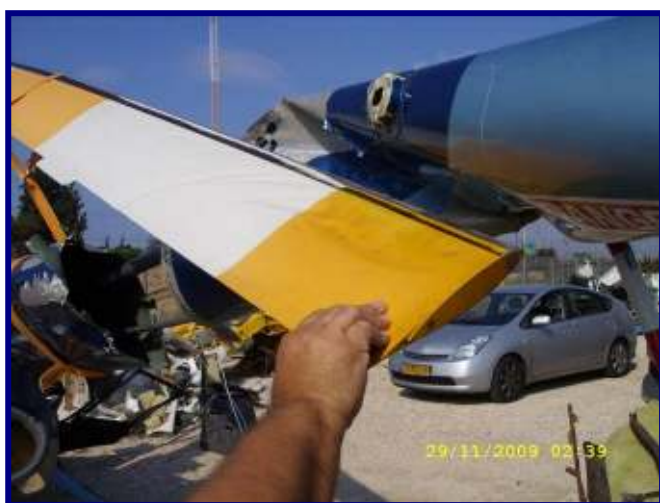
**כפיפת הלהב מטה**

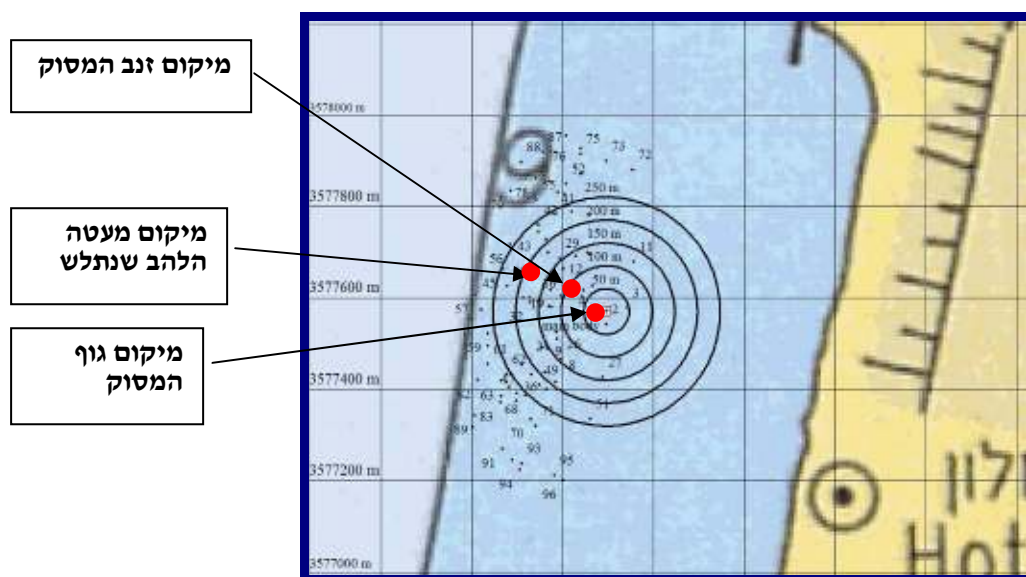
2.1.5.2 בסריקת הסונאר אותרו 96 מטרות אפשריות שהשאירו רישומן על תמונת הסונאר. הוחלט למשות מהמים, תחילה, את גוף המסוק ולנסות להעריך, על-פי הסימנים שיאותרו, איזו מכה ספג המסוק, מאיזה כיוון ובאיזו עוצמה – על סמך התוצאות להעריך מהן המטרות הקרקעיות החשודות יותר ובהן להתמקד.

המטרות, כפי שסומנו על-ידי הסונאר

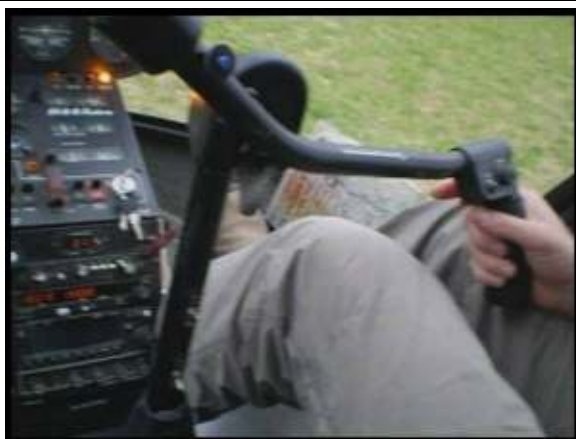
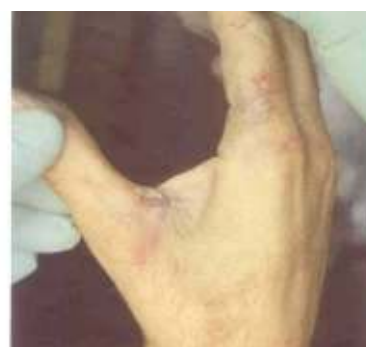
סימני הסטיק בכף היד  
(התצלום בהסכמת המשפחה)

אחיזת הסטיק – בטיסה ובהתרסקות

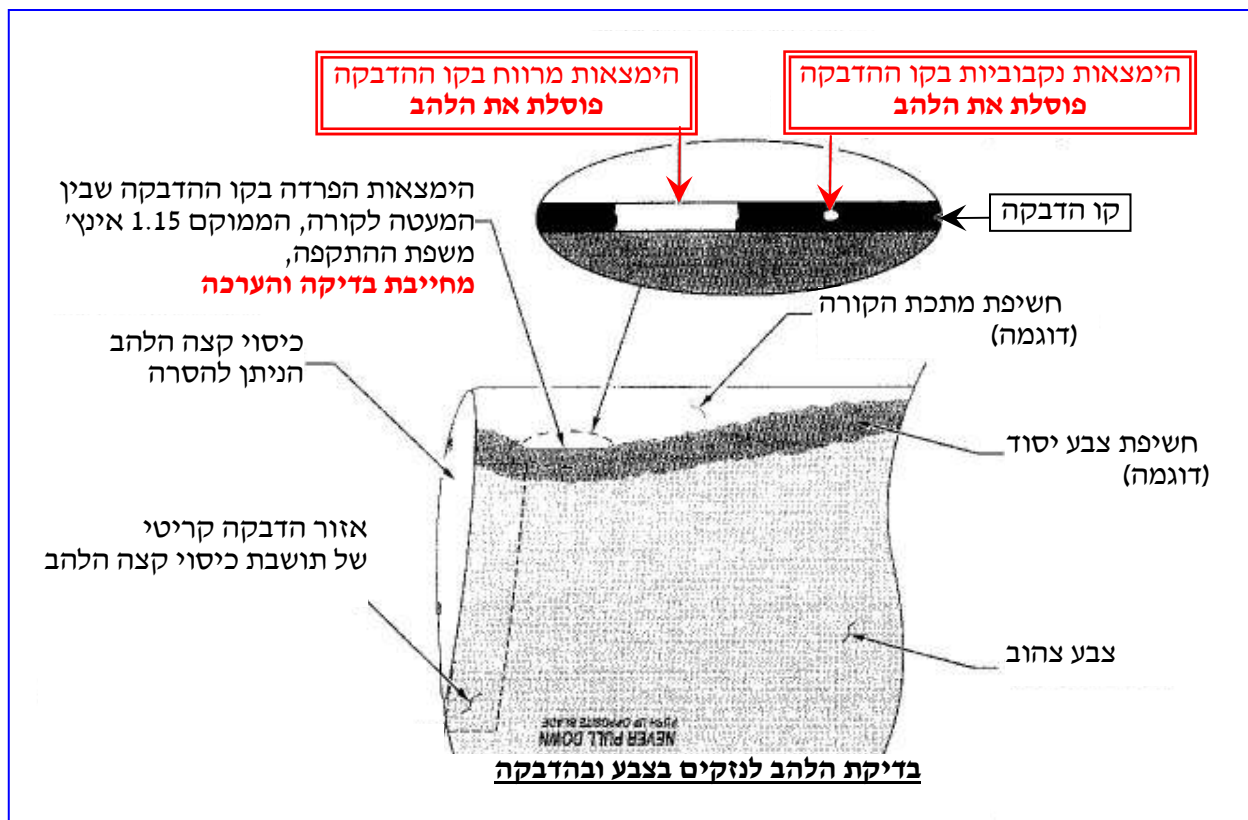
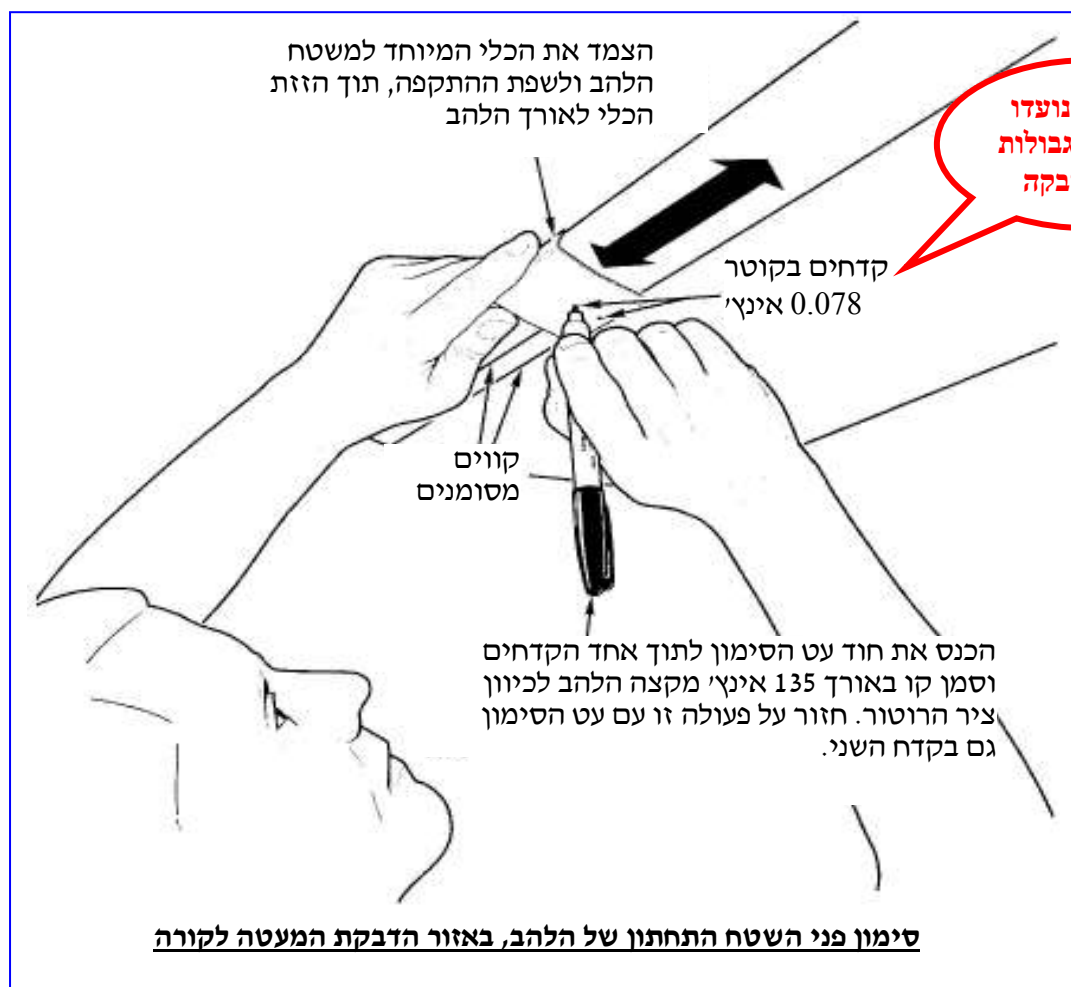
להלן שני האיורים (מתורגמים), שצורפו להוראת השרות SB72.

- 2.4.7 בתאריך 18.6.10 פרסמה חברת רובינסון מכתב שירות, SL-37, ובו ציינה, כי מוצע לבעלי מסוקי רובינסון 44 להחליף את הלהבים הראשיים הקיימים בלהבים חדשים, הכוללים מעטה אלומיניום חזק יותר ו הדבקה טובה יותר (P/N C 016-7) בכך יישמה החברה את אמירתה בדבר להבים חדשים, בעת הביקור אצלנו.
