## **דוח חקירה בטיחותית**

**תיק תקרית חמורה מס' 06-09**

**- נחיתה על מסלול שגוי (מסלול הסעה) -**

**DHC-7**

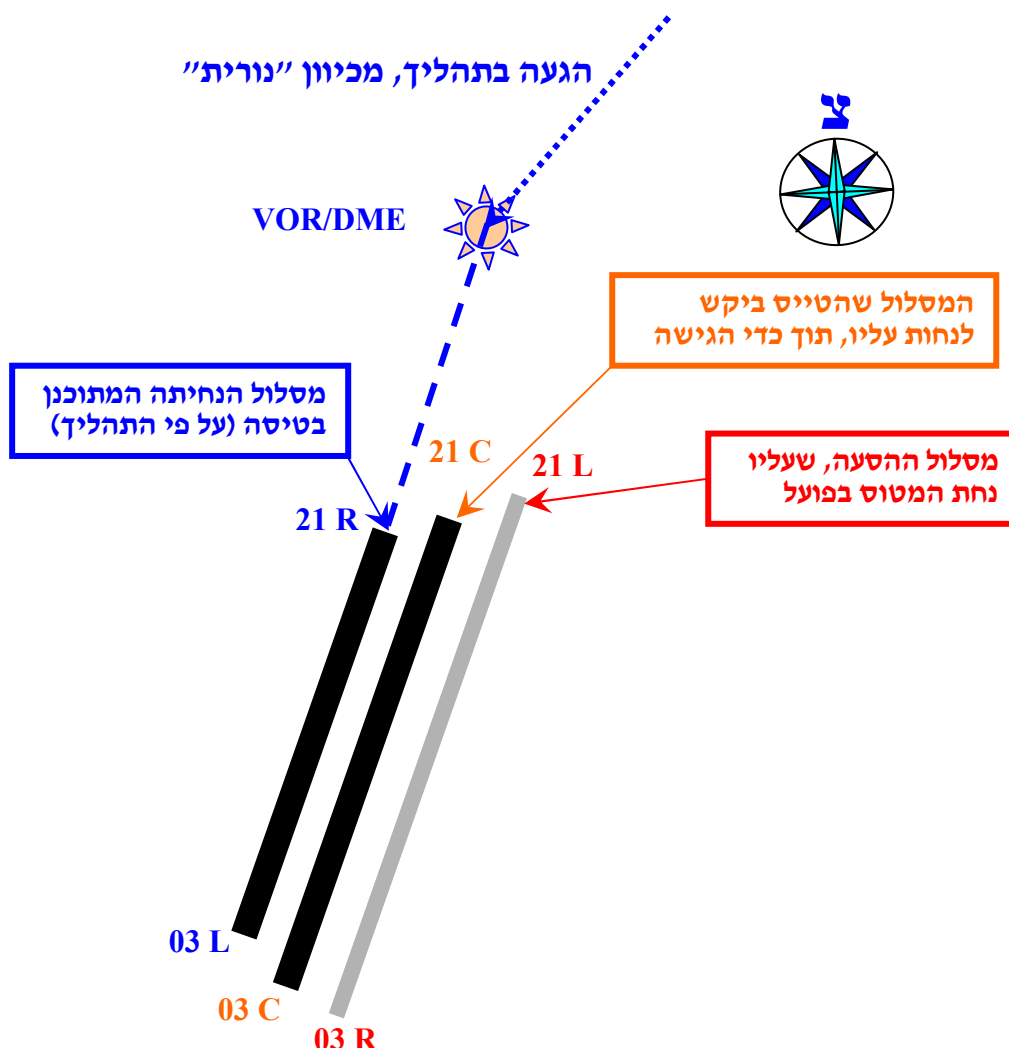
### תרשים מסלולי שדה התעופה "עובדה"

ביום האירוע, בשעות הצהריים, הגיע מטוס מדגם DHC-7 של חברת תעופה ישראלית (להלן: "חברת התעופה"), לנחיתה בשדה התעופה "עובדה", בגישת מכשירים, בתנאי ראות מוגבלת וברוח מערבית חזקה. המטוס החל את תהליך הגישה למסלול המערבי (21R), מתוך שלושה מסלולים מקבילים. לאחר יצירת קשר עין עם המסלול, והמשך הנמכה אליו, "הבין" הצוות כי אינו מול המסלול הנכון, וביקש מהמגדל לנחות על המסלול המרכזי (21C). פקח המגדל, שלא יצר קשר עין עם המטוס, אישר נחיתה על המרכזי. לאחר הנחיתה, הסתבר לפקח ואח"כ לצוות, כי המטוס נחת בסופו של דבר על המסלול המזרחי (21L), המשרת אך ורק את התעופה הצבאית, בדרך כלל אך ורק להסעה. בשעה שקדמה לאירוע, חצו את מסלול ההסעה, חיילים וכלי רכב גדולים.

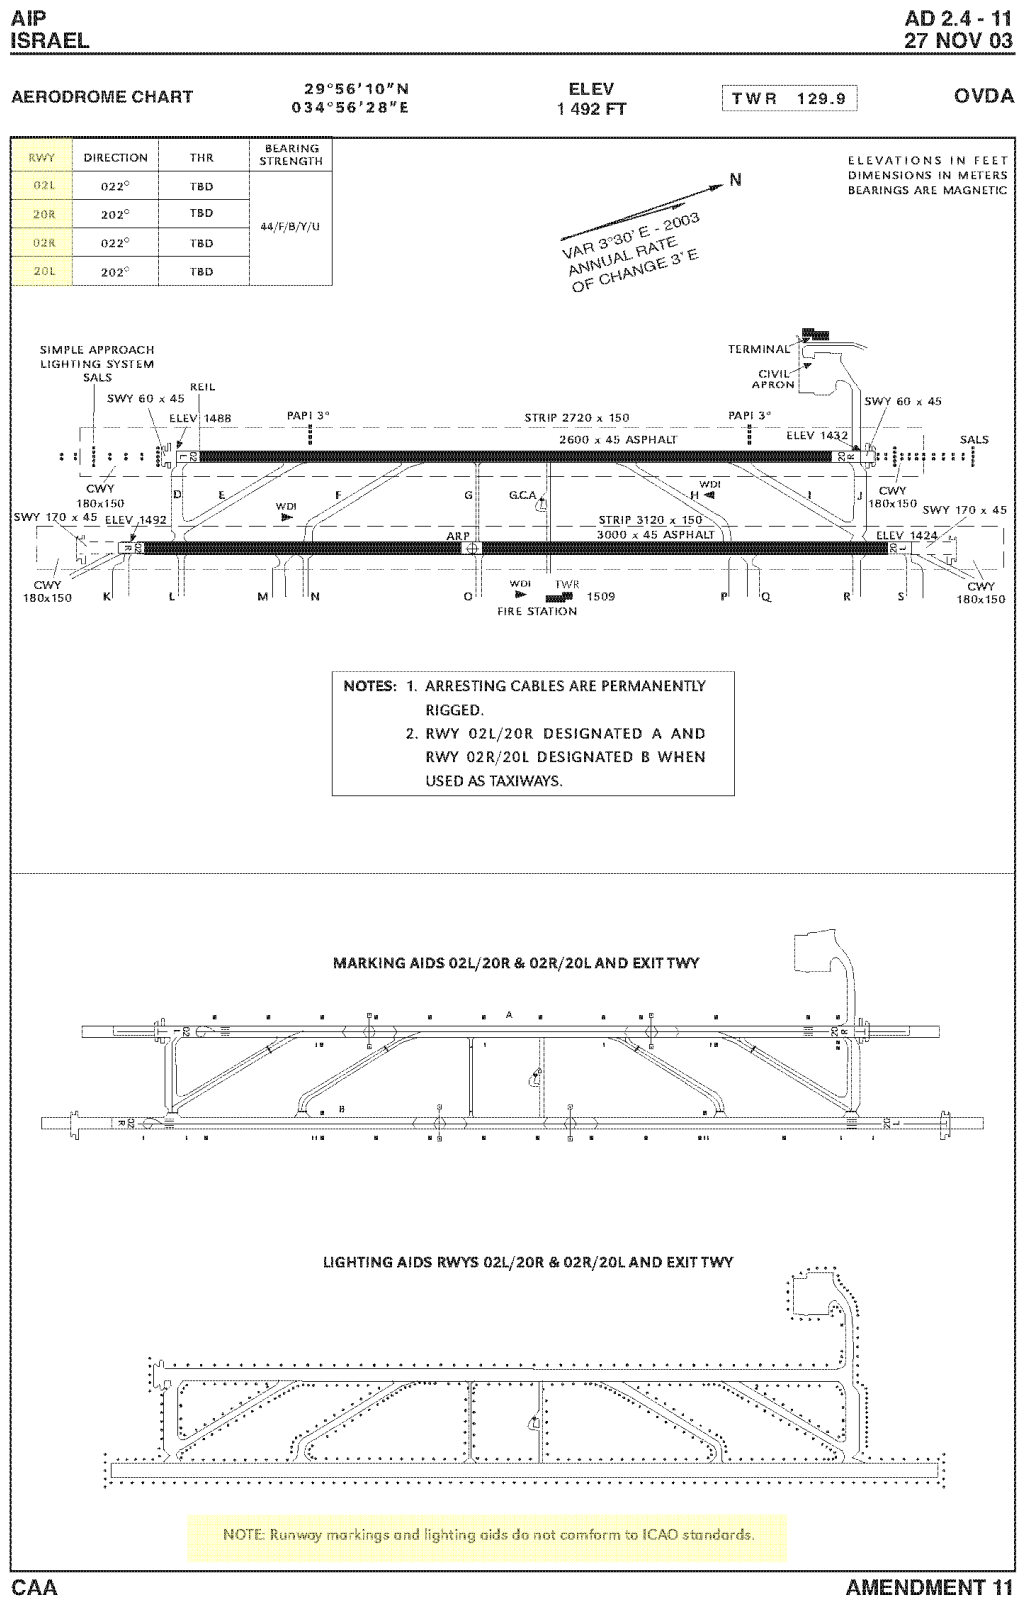
1.7.1 להלן, תרשים השדה, מתוך קובץ ה-AIP, כפי שהיה תקף במועד האירוע.

תרשים זה עודכן באמצעות NOTAM 0006/08, שהוחלף ב - NOTAM 1058/08,  
בתוקף מתאריך 29.12.2008, כמפורט להלן (ההדגשות שלנו):

(A1058/08 NOTAMR 0006/08  
Q) LLLL/QMRCL/IV/NBO/A/000/999/2956N03456E005  
A) LLOV B) 0812291617 C) PERM  
E) RWY DESIGNATION CHANGED AS FLW:  
RWY 02L/20R REDESIGNATED 03L/21R  
RWY 02R/20L REDESIGNATED 03C/21C)

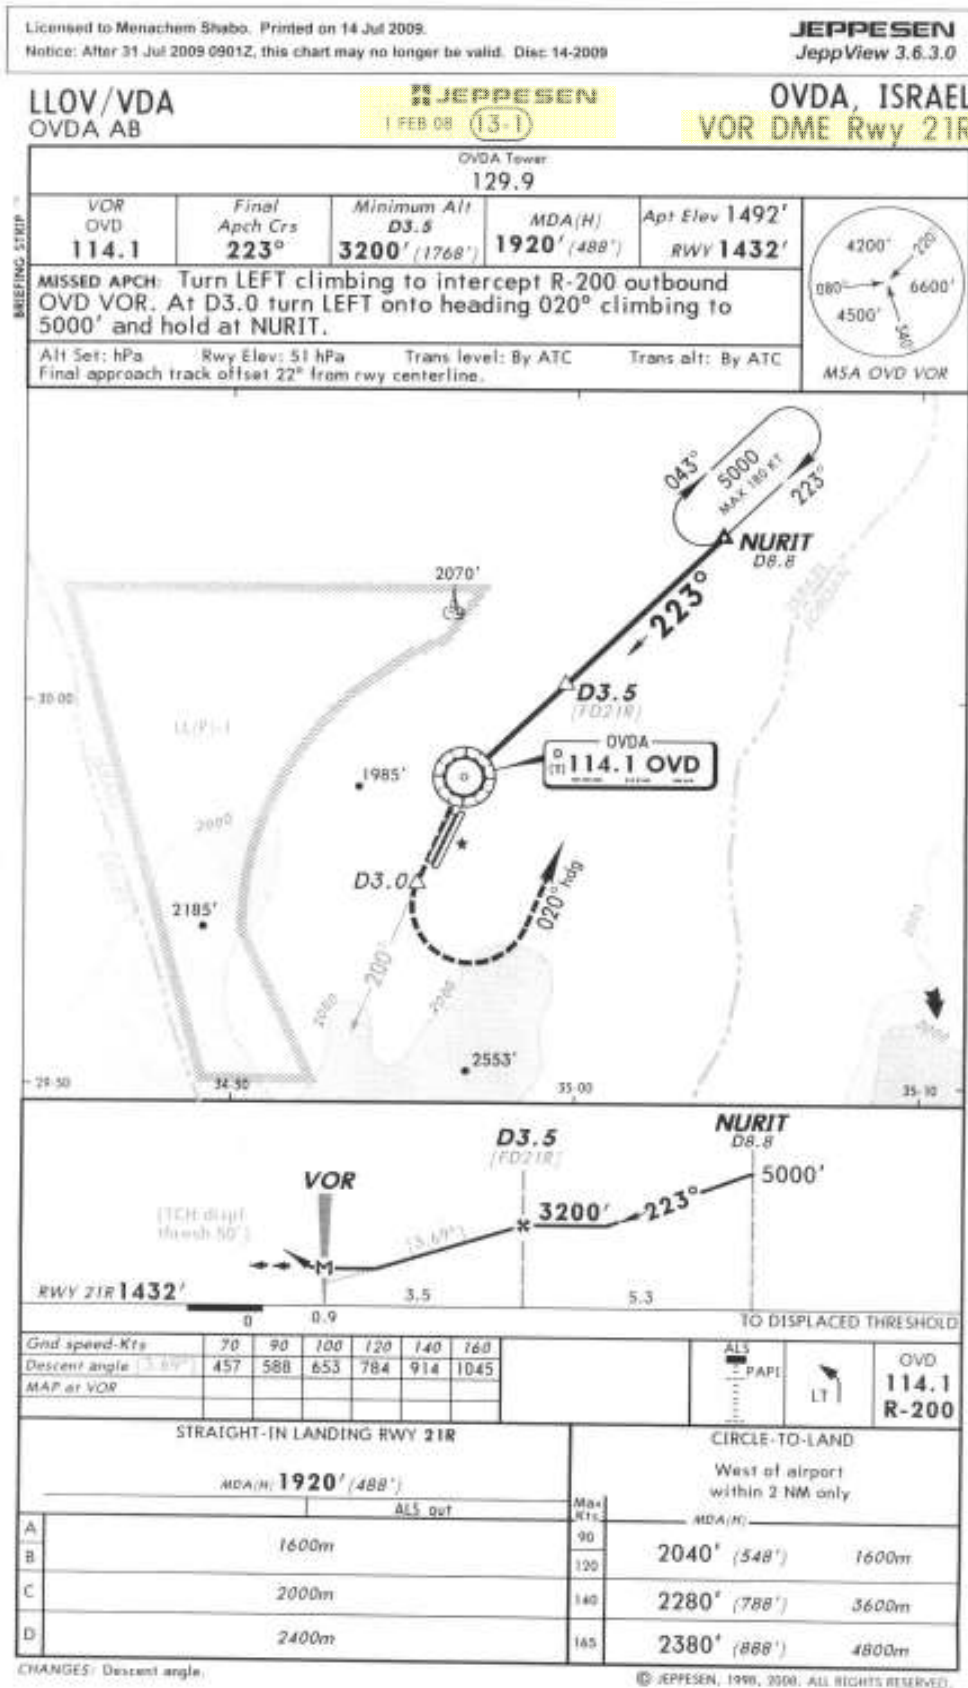
1.7.6 להלן, תרשים תהליך גישת מכשירים למסלול 21R, שפורסם על ידי חברת Jeppesen, בתוקף מתאריך 01.02.2008.

1.7.8 ההבדלים בין שלוש הדפיות קטנים, לכאורה, אך עלולה להיות להם, בנסיבות מסויימות, משקל מכריע.

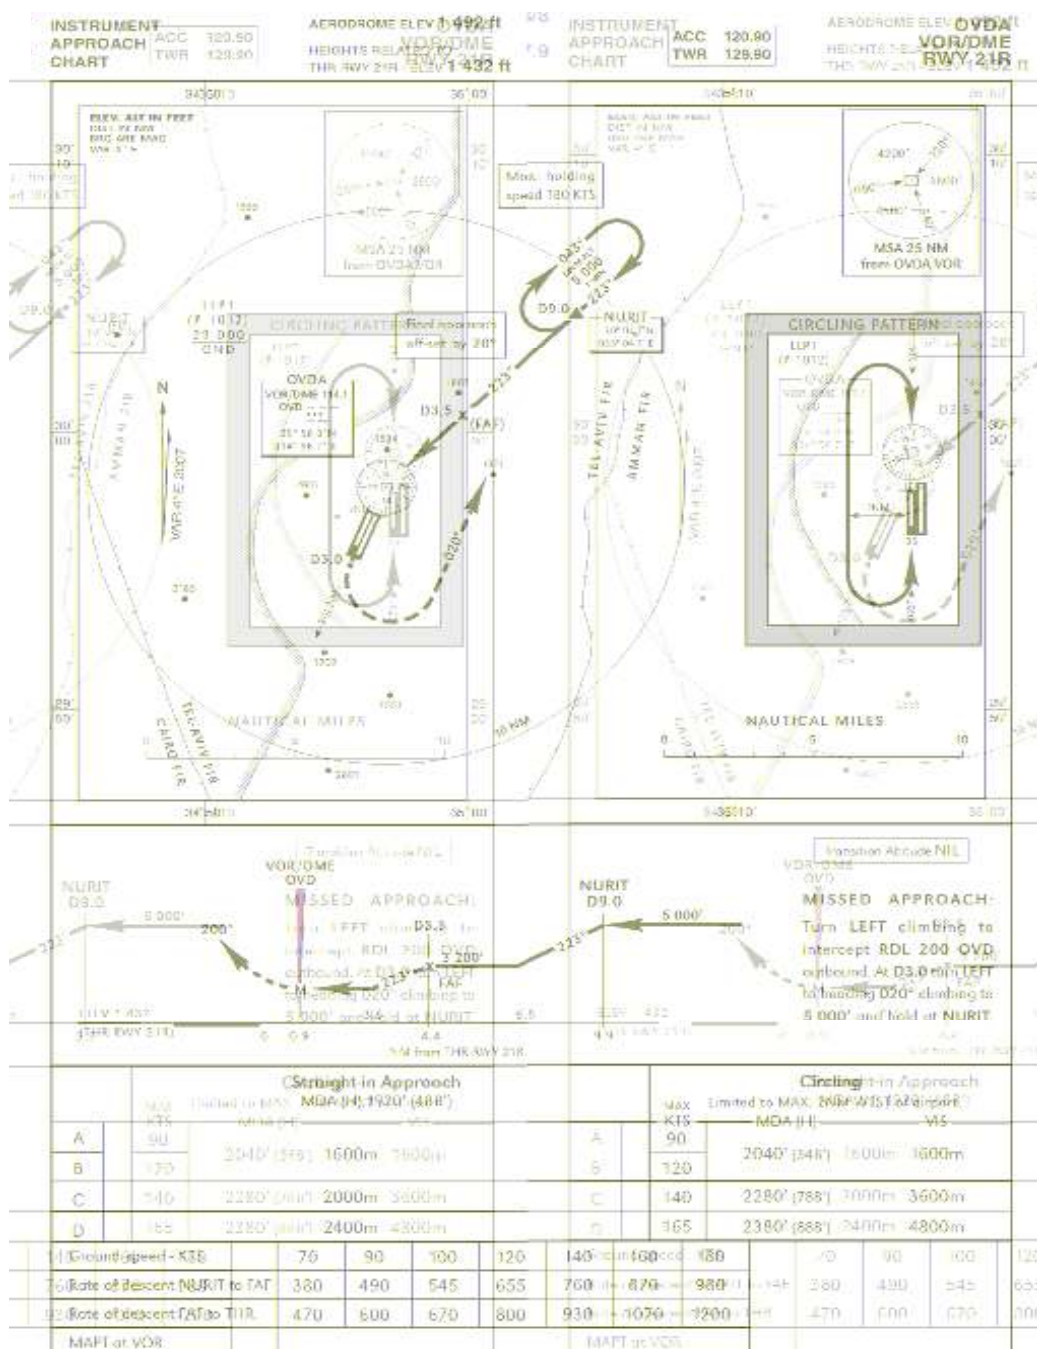
1.7.9 להלן, תרשים תהליך גישת מכשירים למסלול 21R, מתוך קובץ AIP, תקף מתאריך 04.06.2009 (כארבעה חודשים לאחר האירוע).

תחילת התהליך מנקודת NURIT, הנמצאת על נתיב ה- J10, בגובה 5,000 רגל. כניסה מ- NURIT לכיוון ה- VOR על רדיאל 223. מה- VOR פונים לפינל מסלול 21R. גובה ההחלטה הינו 1920 רגל QNH, שהם 488 רגל מעפה"ש. הראות המינימאלית הנדרשת לקטגוריות A ו- B הינה 1,600 מטר. תהליך ה"הליכה סביב" מגדיר שמירת רדיאל 200 עד ל- 3 DME ובהמשך, פניה שמאלה לכיוון 020 תוך טיפוס לגובה 5,000, לנקודה NURIT, להמתנה.

קיימת אפשרות לבצע הנמכה להקפה (Circle to land). במקרה זה, לקטגוריות A ו- B, גובה ההחלטה הינו 2,040 רגל (548 מעפה"ש) והראות הנדרשת, 1,600 מטר. במקרה שלפנינו, מטוס DHC-7 משתייך לקטגוריה B.
