**דוח חקירה בטיחותית**

**תיק תאונה מס' 39-04**

**אירעה למטוס פייפר- "אצטק", רישומו 4X-AJM  
בתאריך 19.11.04, ליד מושב אומץ**

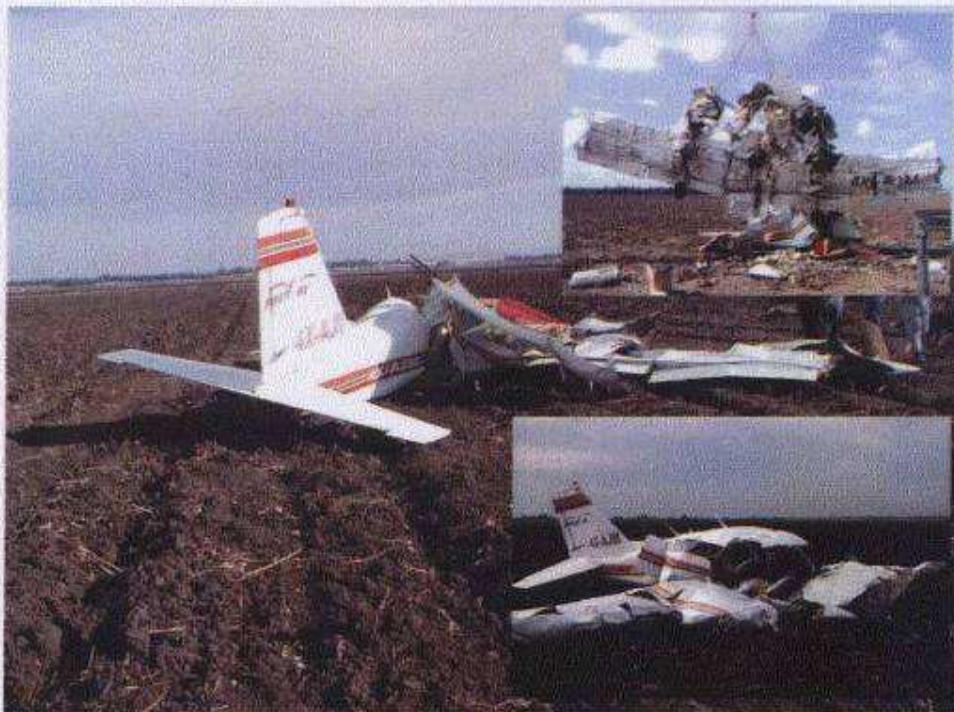
במהלך תרגול הנמכה עם מנוע ימין ב"סרק", נצפה המטוס בגובה 400-500 רגל מעפ"ש כשהוא מסבסב ומגלגל בבת אחת ותוך שניות ספורות פגע בקרקע והתרסק. שלושת הטייסים שוכני המטוס נספו בתאונה. המטוס נהרס כליל.
