מדינת ישראל  
משרד התחבורה והבטיחות בדרכים  
חקירת תאונות ותקריות אוויר

**דוח חקירה בטיחותית**

תיק תאונה מס' 11-08

לתאונת מטוס "טורבו טראש", רישומו 4X-AQO  
בתאריך 27.3.08, צפונית לכפר סילבר

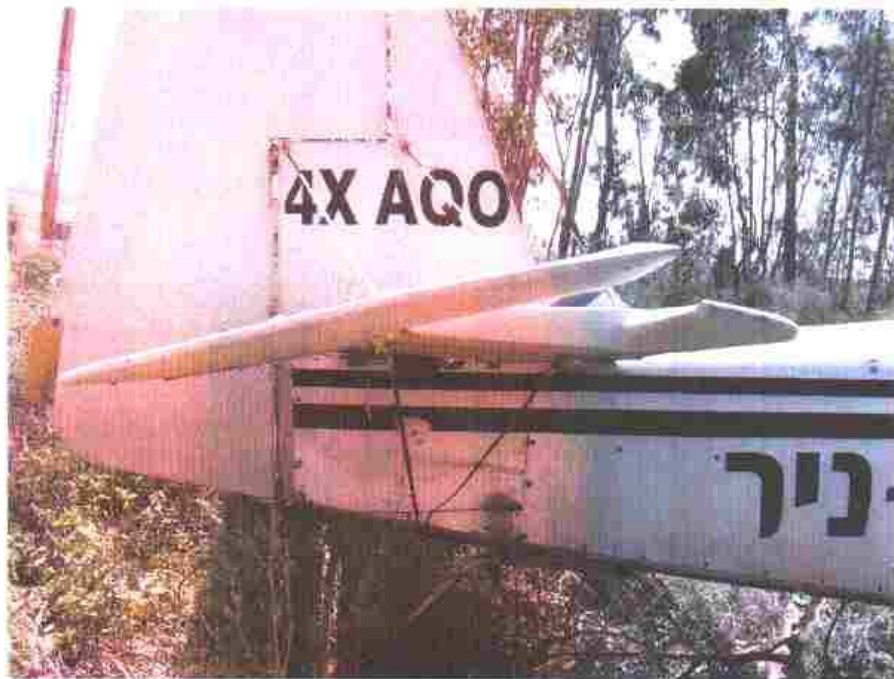
- 1) המטוס נמצא כשהוא מונח על גחונו בחורש עצי אקליפטוס, בנקודת ציון  $31^{\circ}40'53.45''N - 034^{\circ}36'59.85''E$ , 800 מטר צפונית - מזרחית לכפר סילבר, 450 מטר מערבית לשדות ניר ישראל.
