## דוח חקירה בטיחותית

תיק תאונה מס' 55-08

- נחיתת אונס בים, עקב אזילת דלק -

**ארעה למטוס לאנס PA-32R, בתאריך 19.12.08  
בים, בקרבת שדה התעופה חיפה**

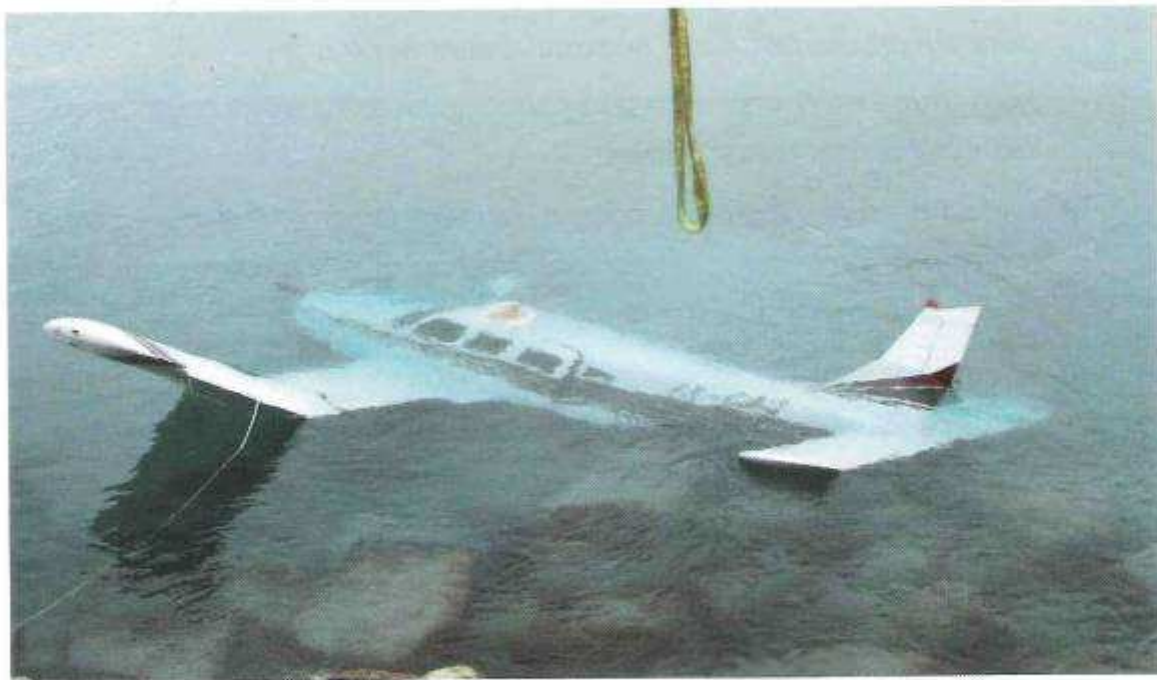
לאחר טיסה באזורי האמונים של חיפה, חזר המטוס לנחיתה על מסלול 16. בהיותו בתחילת הגישה הסופית כשל המנוע. הטייס העריך, כי בנתונים שבהם נמצא המטוס, הוא לא יוכל להגיע למסלול, על כן פנה ימינה ונחת בים, מקביל לחוף. הפגיעה במים התרחשה בהטיה ימנית קלה, כתוצאה מכך נתלשה כנף ימין. המטוס נעצר והמשיך לצוף משך זמן ארוך יחסית. הטייס ושני הנוסעים שהיו עימו נחלצו מהמטוס בכוחות עצמם ללא פגע. המטוס ניזוק באופן כזה, שלא ניתן שהשמישו.

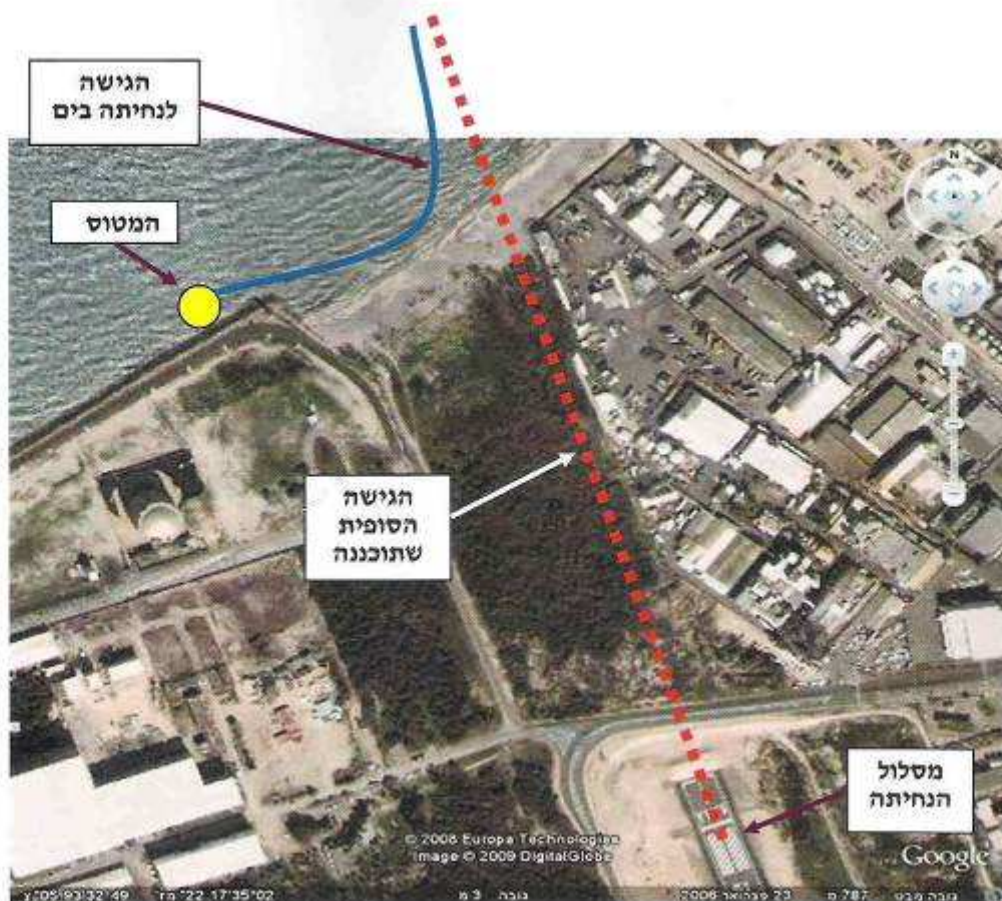
- 8) על מנת להימנע מפגיעה במזח שהיה בנתיב ההנמכה של המטוס, פנה הטייס מעט ימינה ובמצב זה פגע במים, **כשהגלגלים במצב מטה**. מעוצמת המכה נתרשה הכנף הימנית מגוף המטוס ובלימת המטוס במים הורגשה היטב בתא. שניות מספר לפני הפגיעה במים שאלה פקחית הטיסה בקשר: "AQ, האם הכל בסדר?".

- 9) הטייס ביקש את הנוסע שלצידו לפתוח את הדלת מיד עם הנגיעה. המטוס צף מספר דקות בטרם החל לשקוע. בפרק זמן הציפה, הספיקו הטייס ושני הנוסעים להיחלץ מהמטוס בכוחות עצמם, לחלץ חלק מהציוד, ולשחות לעבר שובר הגלים שלידם.
