## **דוח חקירה בטיחותית**

**תיק תאונה מס' 12-09**

**- נחיתת אונס עקב אזילת דלק -**

**C-337 (PUSH PULL)**

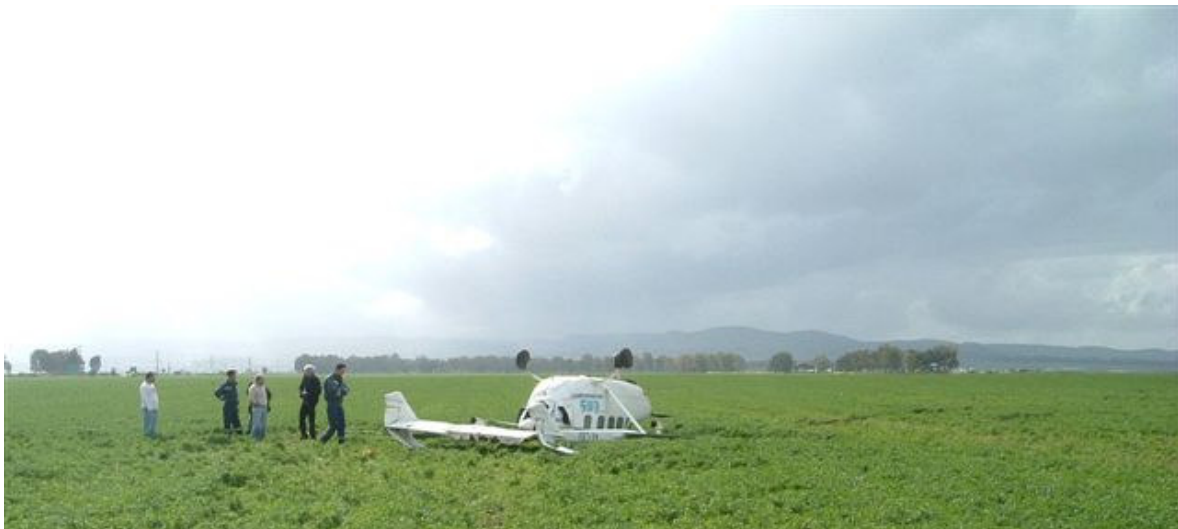
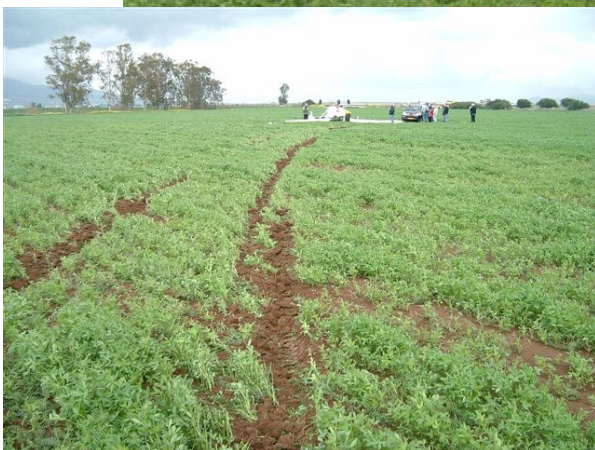
במהלך ביצוע נתיב להורדת גשם (זריעת עננים), מעט דרומית לאום אל-פחם, בגובה 6,000 רגל לערך, כבו שני המנועים זה לאחר זה, בהפרש זמן קצר (כדקה – דקה וחצי). הצוות הנמיד אל מתחת לעננים, בגובה 3,800 רגל וגלש לנחיתת אונס לכיוון מנחת מגידו. המטוס הונחת מעבר למסלול 09, בשדה הפתוח, רץ כ – 75 מטרים, התהפך ונעצר על גבו, במרחק 725 מ' מחוץ למסלול. שני הטייסים נחלצו בכוחות עצמם ללא פגע. המטוס ניזוק באופן בינוני – כבד בעת גרירתו לתחום המנחת.
