**דוח חקירה בטיחותית**

תיק תאונה מס' 16-08

צסנה 177 – קרדינל

4X-CGY

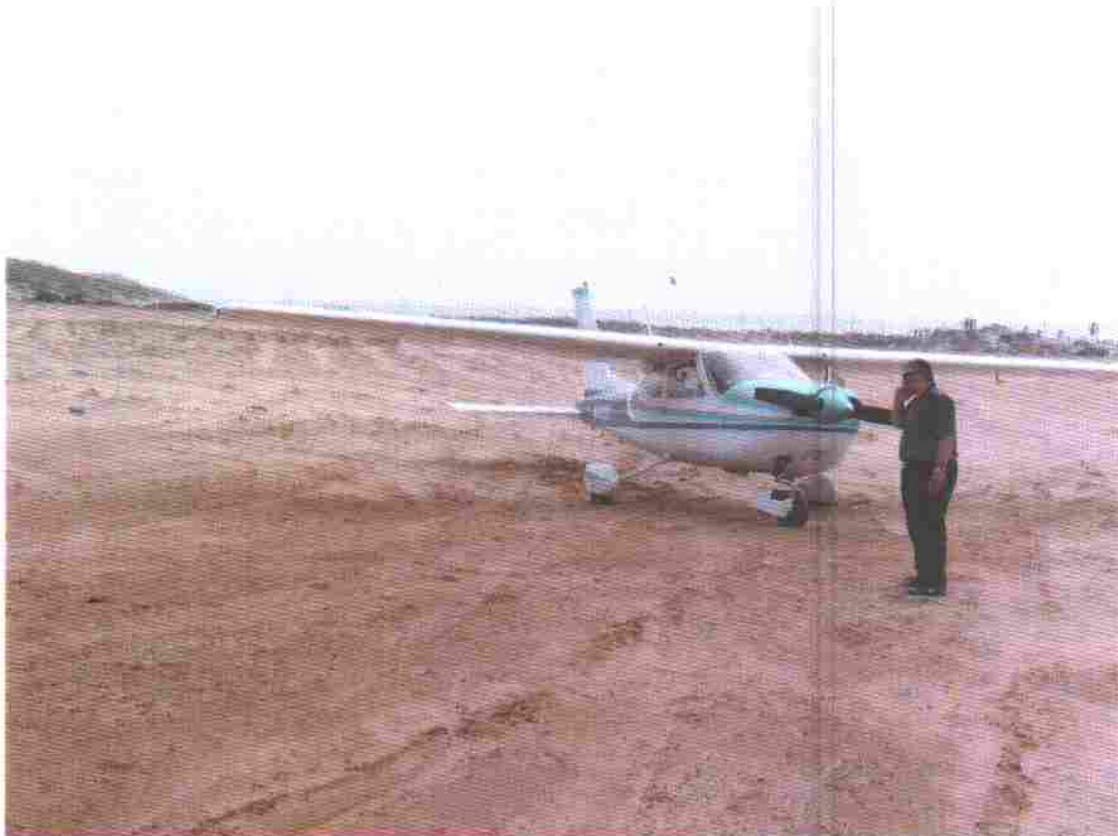
במהלך טיסה פרטית מחיפה לשדה דב, בשעה 14:20, כבה המנוע והטייס ביצע נחיתת אונס מוצלחת על רצועת חול, ליד חוף פולג. הטייס ושלושת הנוסעים שהיו עמו במטוס נחלצו בכוחות עצמם מהמטוס, ללא פגיעות. למטוס נגרם נזק קל מאד.

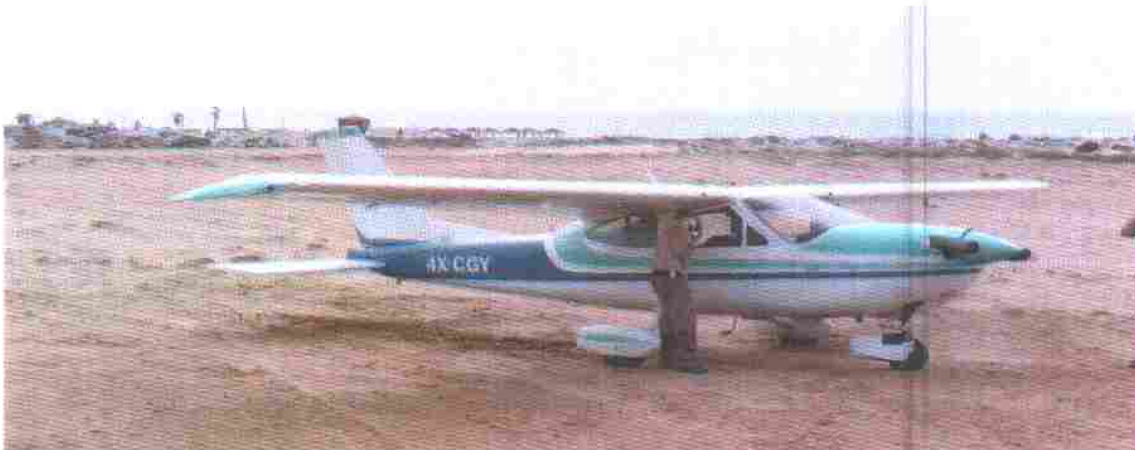
- 1) המטוס נמצא כשהוא חונה על גלגליו במצב מאוזן, על גבי משטח חול רך, במרחק של כ- 200 מטר מזרחית לחוף פולג (נ"צ משוערת על פי GOOGLE EARTH :  $32^{\circ}16'30''N - 034^{\circ}50'06''E$ ), כשחרטומו פונה לכיוון צפון, עם נטייה קלה למזרח.
- 2) הסימנים שהגלגלים הותירו על הקרקע, מעידים על ריצת נחיתה באורך של כ- 100 מטר, בכיוון צפון, עם נטייה קלה למזרח.
