חקירת תאונות ותקריות אוויר

## דוח חקירה בטיחותית

תיק תאונה מס' 10-06

אירעה למטוס מדגם צסנה 172, רישומו 4X-CHO

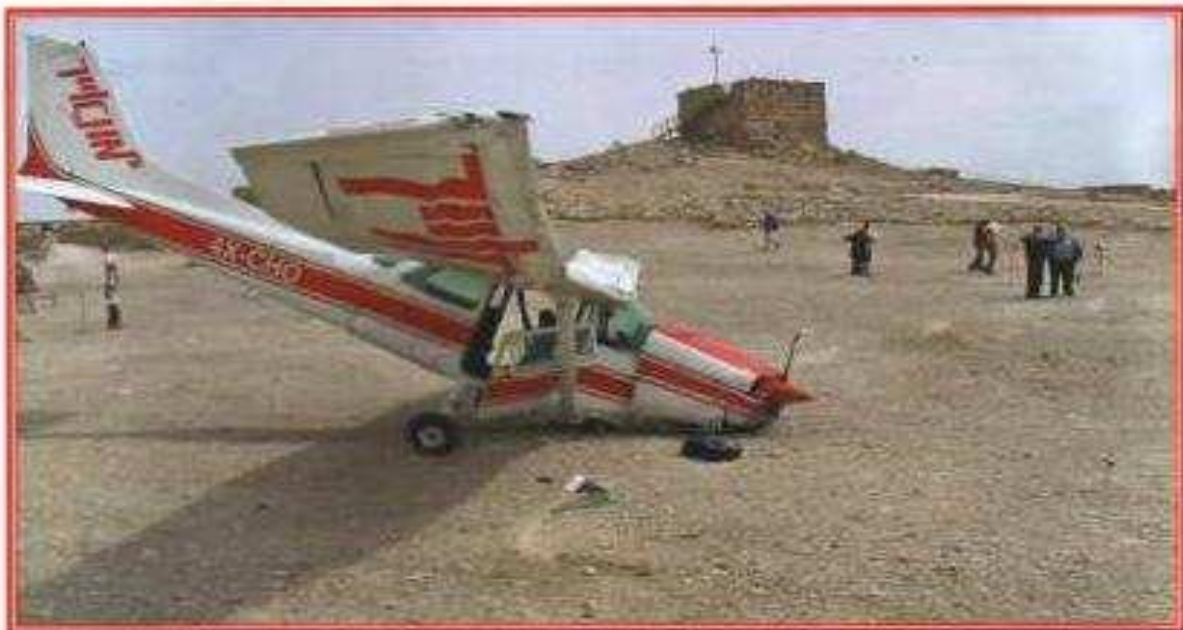
במהלך טיפוס לחליפה מעל הר המצדה, של מבנה מטוסי צסנה, הודקר מטוס מס' 4 והתרסק בחלקו הצמוני - מערבי של אתר המצדה. למטוס נגרם נזק כבד. ארבעת שוכני המטוס ספגו פגיעות קלות יחסית.

התאונה הסתיימה באובדן שליטה והתרסקות אקראית, ללא אש, בשעת בוקר מוקדמת, בה שהו על ההר כמאתיים מבקרים, עשרות מהם התפללו אותה עת בבית הכנסת הפתוח, שבקרבתו התרסק המטוס. אותה תאונה, עלולה הייתה להסתיים בתוצאה חמורה וקטלנית, הן לגבי שוכני המטוס והן לגבי המבקרים שהיו על המצדה - בראייה זו בוצעה החקירה.

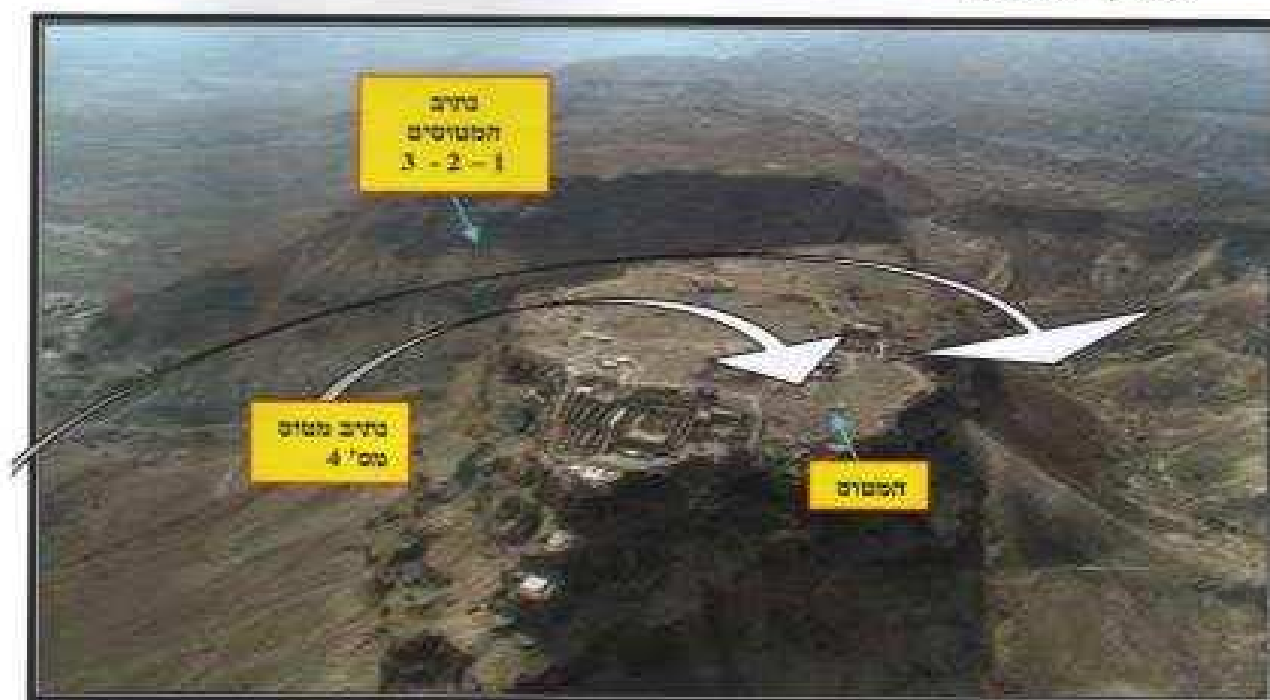
10 המטוס חלף מעל קצה המצוק של המצדה, מעט דרומית לכבל הרכבל, בגובה של מטרים ספורים, כשצפצפת ההזדקרות נשמעה רגעית פעמיים. המטוס איבד מחירות, הזדקר, הפיל את כנף שמאל ופגע בחלק הצפון-מערבי של ההר. המטוס ניזוק באורח קשה אך כל נוסעיו, ארבעה במספר, נחלצו וחולצו בפגיעות קלות יחסית.
