מדינת ישראל  
משרד התחבורה והבטיחות בדרכים  
חקירת תאונות ותקריות אוויר

תיק תאונה קטלנית מס' 04-09

- התרסקות בהמראה -

| סוג כלי הטיס | אז"מ CTSW |

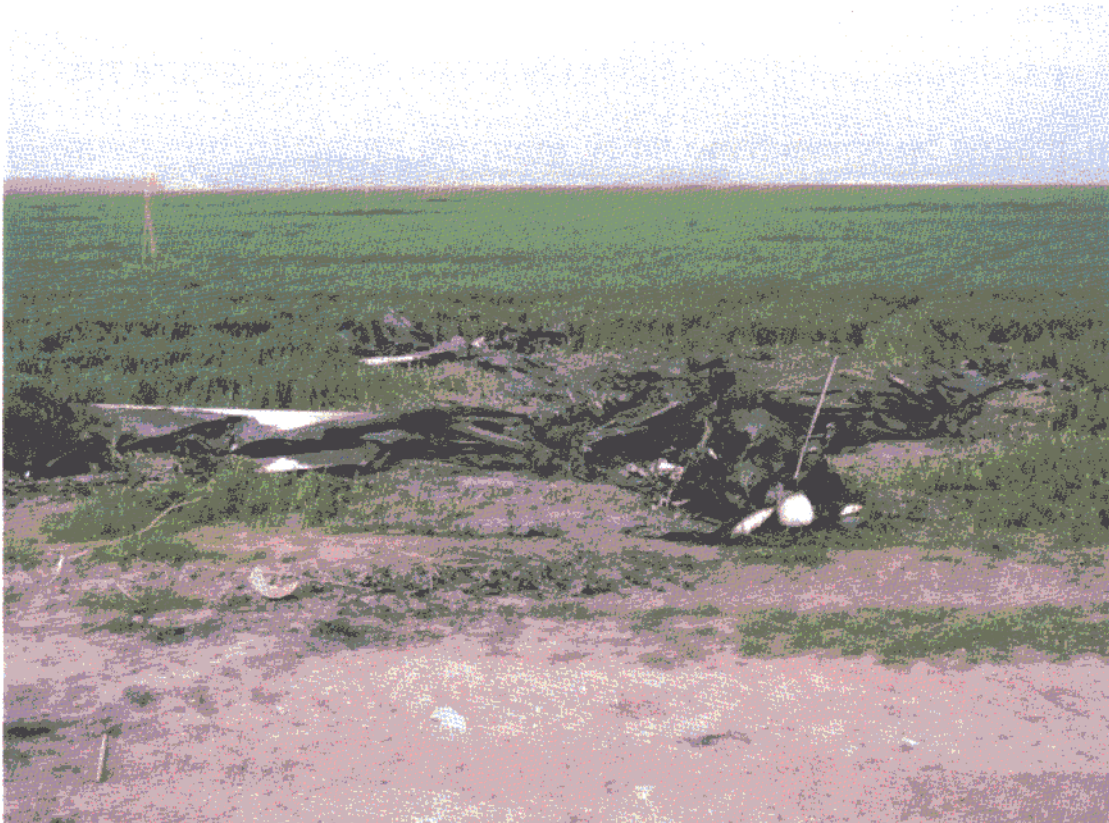
במהלך המראה על מסלול 27, במנחת הסמוך לקיבוץ רשפים, התקשה הטייס לנתק מהמסלול והוא נסחף עם המטוס ימינה, פגע בעמוד חשמל נמוך ונעצר בתוך מטרים בודדים. המטוס עלה באש.

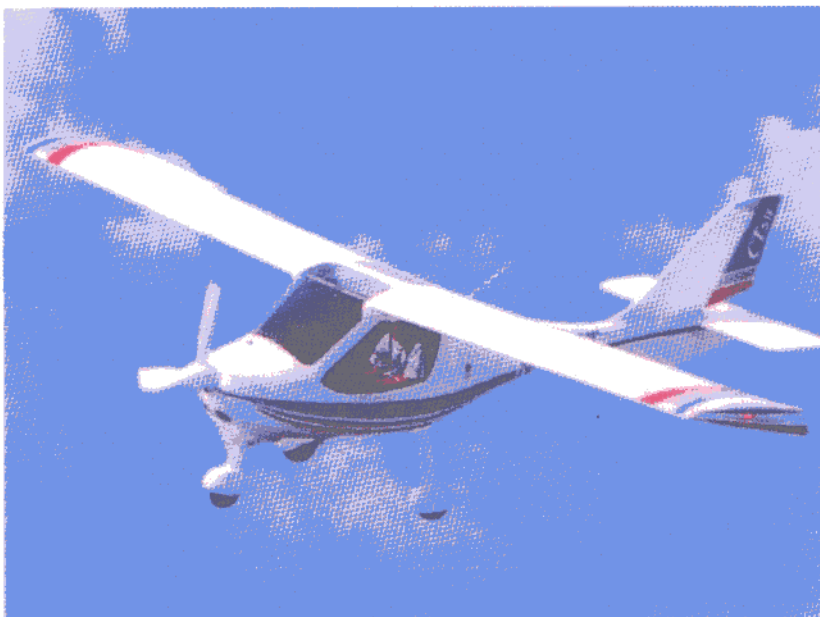
- (1) מטוס זעיר משקל מדגם CTSW, תוצרת FLIGHT DESIGN.
- (2) אות קריאה: 4X-HRM
- (3) מספר מושבים: 2
- (4) מנוע מסוג Rotax 912 ULS (הספק 100 כ"ס).
- (5) המטוס אושר על ידי היצרן למשקל מרבי מורשה של 600 ק"ג (1,320 ליב').
- (6) משקל מרבי מורשה, כפי שמופיע בתעודת כושר הטיסה מיוחדת של רת"א: 472 ק"ג (1,040 ליב').
- (7) שדה אם – מנחת "זוהר שדידה".
- (8) נתונים מתוך חוברת היצרן ומתוך ספר התפעול (POH):
