## חקירת תאונות ותקריות אוויר

### **דוח חקירה בטיחותית** **תיק תקרית חמורה מס' 29-09**

סטייה מטה של שידור "קרן הגלישה"  
למסלול 26, בנתב"ג, בבוקר 3.6.09

**דוח חקירה בטיחותית של רצף תקריות  
חמורות בגישה ל - ILS 26**

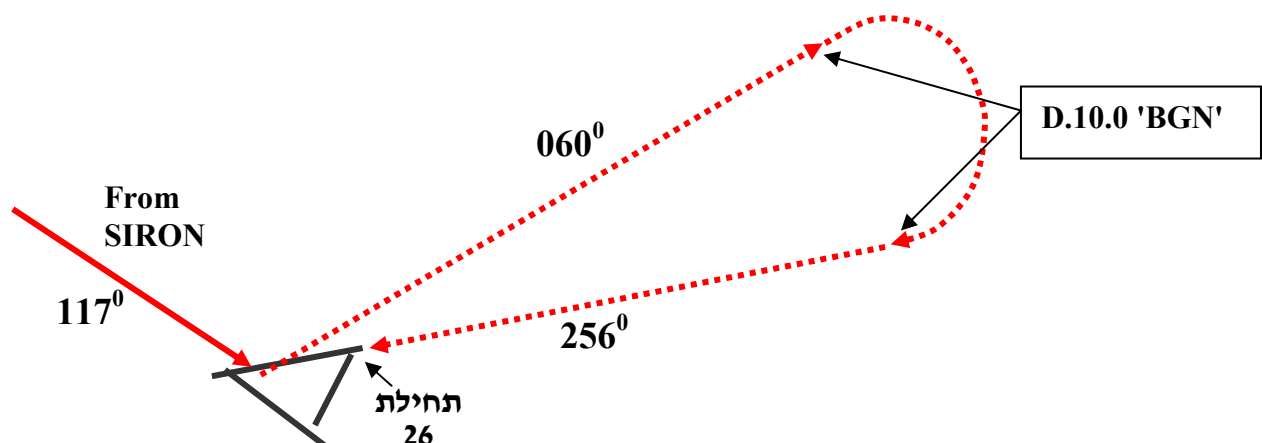
**תרשים ILS ל - 26**

בבוקר יום 3/6/09, בין השעות 05:50 ל - 08:00 (זמן מקומי), ביצעו צוותיהם של חמש טיסות שונות, שבע גישות מכשירים מסוג ILS למסלול 26. בחמש מתוך שבע הגישות שבוצעו, הודיעו הצוותים על בעיות ב - ILS ובשתיים האחרות הודיעו על "הליכה סביב", עקב בעיית ראות במינימה. מטוס אחד, הראשון בלוח הזמנים, נחת מהגישה בתנאי ראות "גבוליים". שלושה מטוסים נחתו בשדות משנה, לרנקה ואילת. מטוס אחרון "הלך סביב" וביצע נחיתה על מסלול 30 אשר החל להיפתח באותו הזמן. בבדיקה קרקעית של סביבת המערכת לשידור "קרן הגלישה" Glide Slope (להלן: GS), נמצאו גידולי סורגוס, גבוהים בהרבה מהמותר, אשר הסיטו את "קרן הגלישה", מתחת לזווית הגישה התקנית.

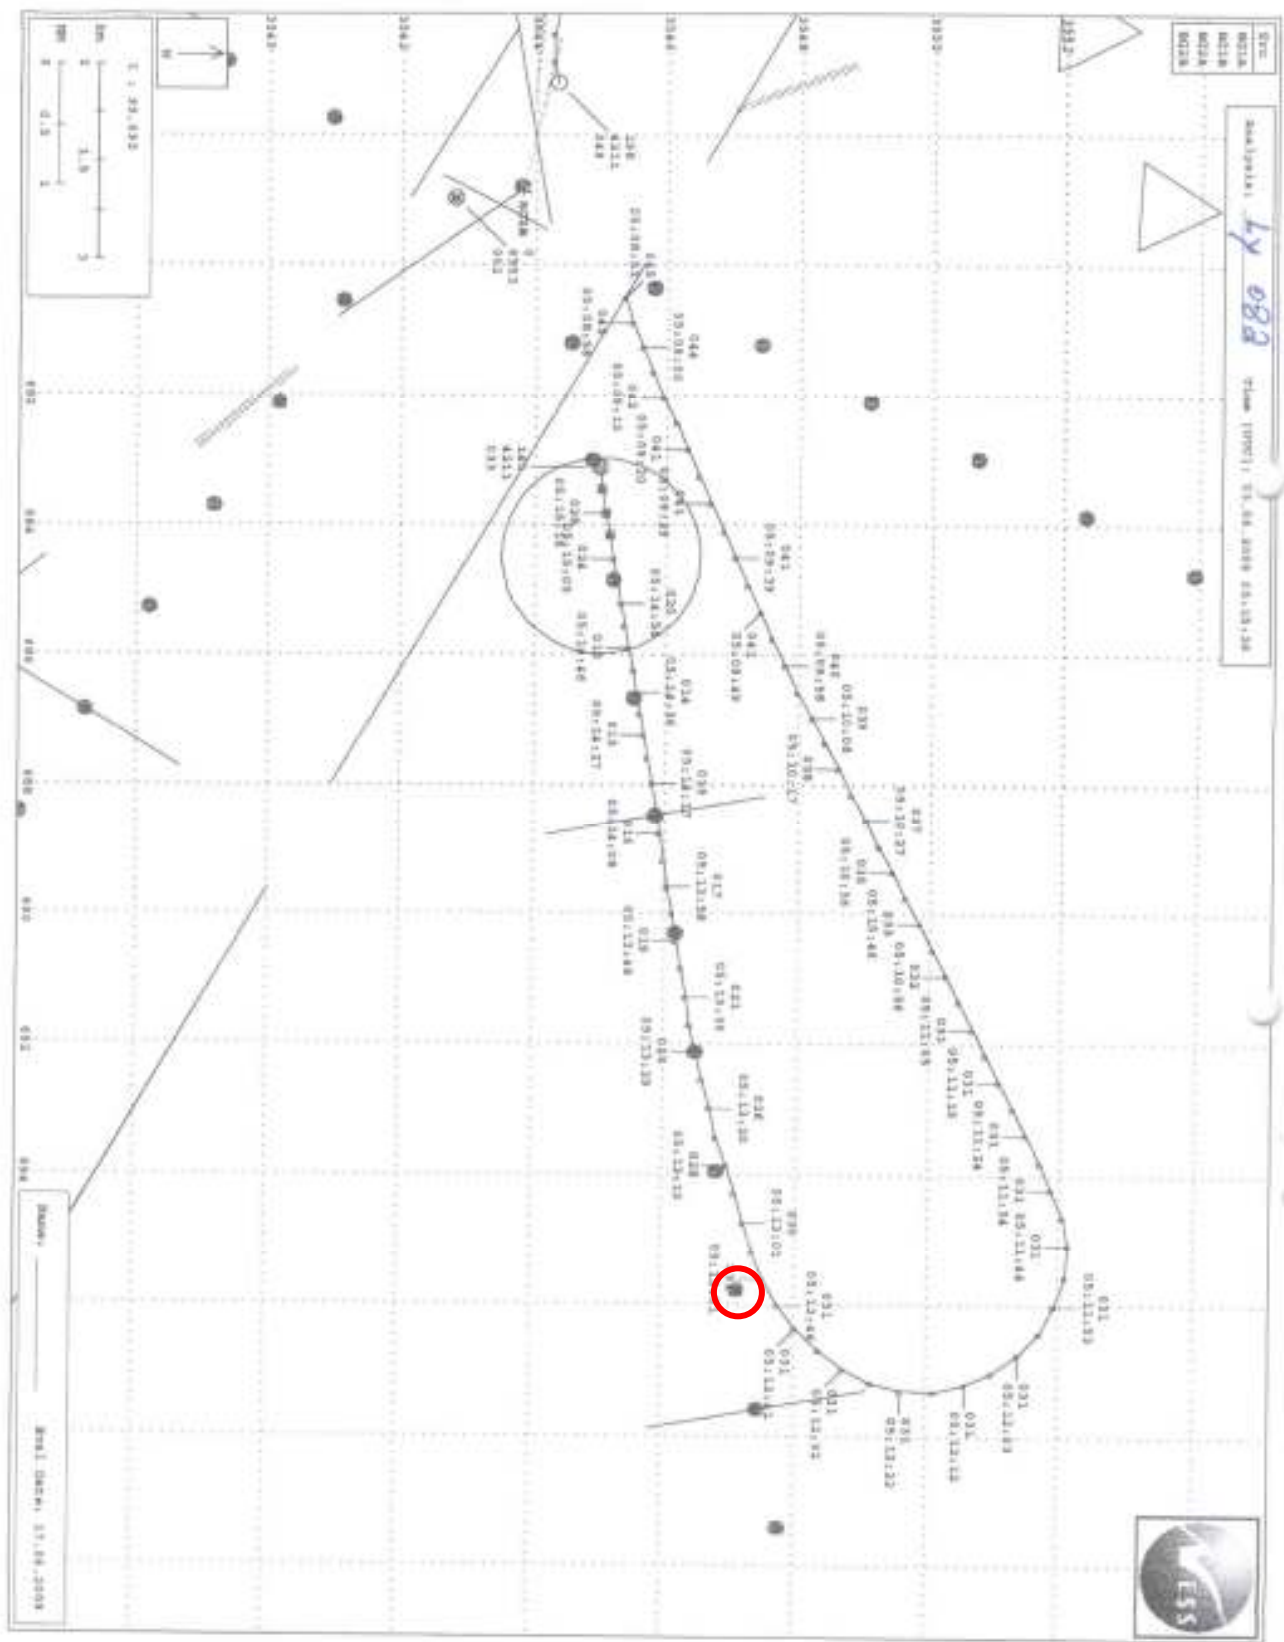
מאחר ולא עמדה הקלטת ה - DFDR של מטוס ה - ISR 752 בפני צוות החקירה, בוצע ניתוח פרופיל הגישות של מטוס זה עפ"י הקלטות המכ"מ.

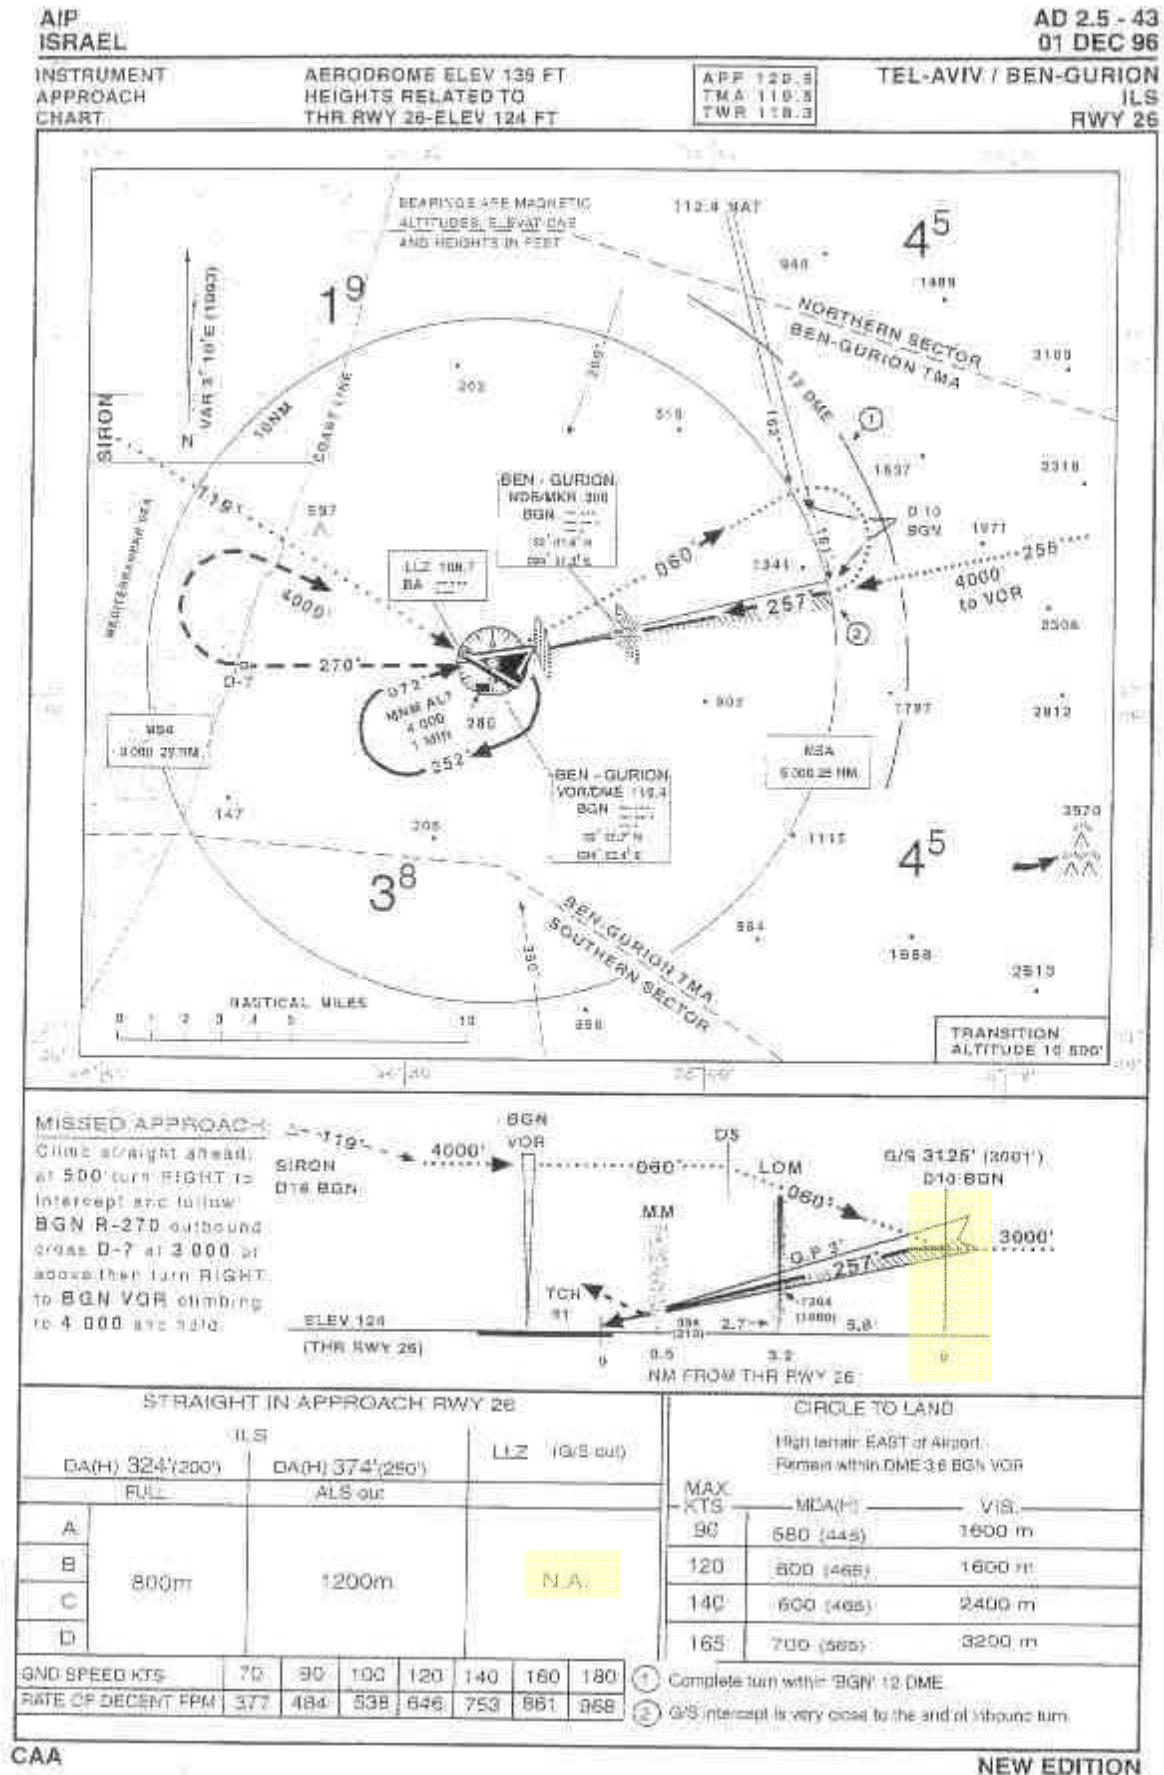
# **ILS RWY 26 – (1 DEC 1996) דפית - AIP**

- 1.6.8 במהלך החקירה, בעקבות סוגיות תכנון שהועלו בפני רש"ת, יצא עדכון להנמכת ILS 26 והופצה דפית חדשה להתייחסויות. גם ביחס לדפית זו היו לצוות החקירה הערות/הארות נוספות, אשר הועברו לרש"ת ולרת"א - רובן תוקנו ודפית מעודכנת יותר פורסמה לאחרונה ב - AIP.
